## 鳴子ダムが江合川下流の洪水を低減

# えあいがわ なるこ 北上川水系江合川 鳴子ダムの防災効果

平成25年9月16日洪水  
(台風18号)

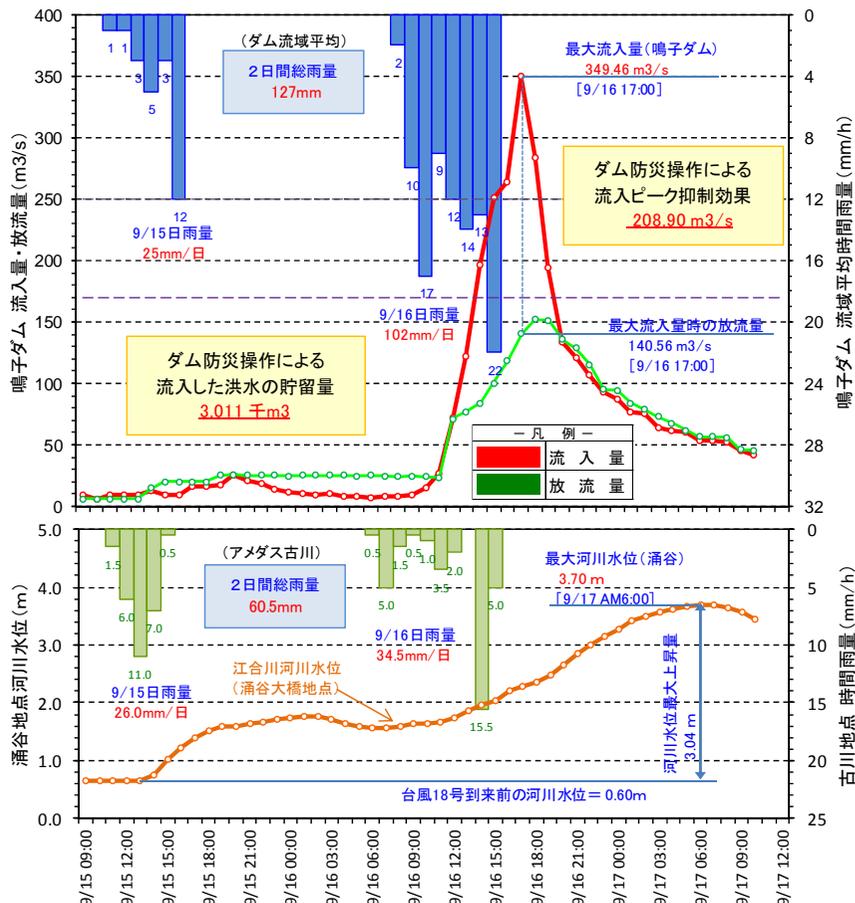
- 台風18号の通過に伴い、鳴子ダム流域では16日7時からの8時間で102mm(最大時間雨量22mm/h)の降雨を記録しました。
- 鳴子ダムの防災操作により、**ピークで約209m<sup>3</sup>/秒、合計で東京ドーム約3杯分の洪水(3,011千m<sup>3</sup>)をダムに貯め込みました。**
- これにより、東日本大震災による復旧工事中の江合川下流の水位低下及び被害軽減に効果を発揮しました。
- 鳴子ダムの下流に位置する涌谷大橋地点(宮城県遠田郡涌谷町)では、**河川水位を約1.4m低下させ、「はん濫危険水位」超過を抑えることができた**と推測されます。

洪水発生日	平成25年9月16日(台風18号)
最大時間雨量	22mm(9月16日14~15時(流域平均))
累加雨量	127mm(9月15~16日の2日間(流域平均))
ダム最大流入量	349.46m <sup>3</sup> /秒(9月16日17時00分)
ダム最大放流量	157.63m <sup>3</sup> /秒(9月16日17時50分)
最大調節量	208.9m <sup>3</sup> /秒 (349.46m <sup>3</sup> /秒 - 140.56m <sup>3</sup> /秒)
洪水貯留量	3,011千m <sup>3</sup> (ダムに貯めた量)

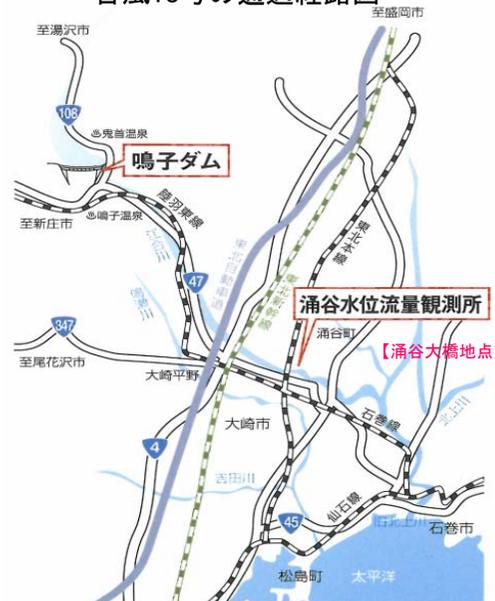
涌谷大橋地点の位置

- ・ 今回の洪水で、鳴子ダムではピークで208.9m<sup>3</sup>/秒の洪水をダムに貯め込んで下流の洪水を減らしました。(最大流入量は349.46m<sup>3</sup>/秒)
- ・ 鳴子ダムによる防災操作により、鳴子ダム下流の涌谷大橋付近(宮城県遠田郡涌谷町)で約1.4m水位を低下させ、「はん濫危険水位」超過を抑えることができたと推測されます。
- ・ 鳴子ダムでは、東京ドーム約3杯分(3,011千m<sup>3</sup>)の洪水をダムに貯め込み、東日本大震災による復旧工事中の江合川下流の水位低減及び被害軽減に効果を発揮しました。

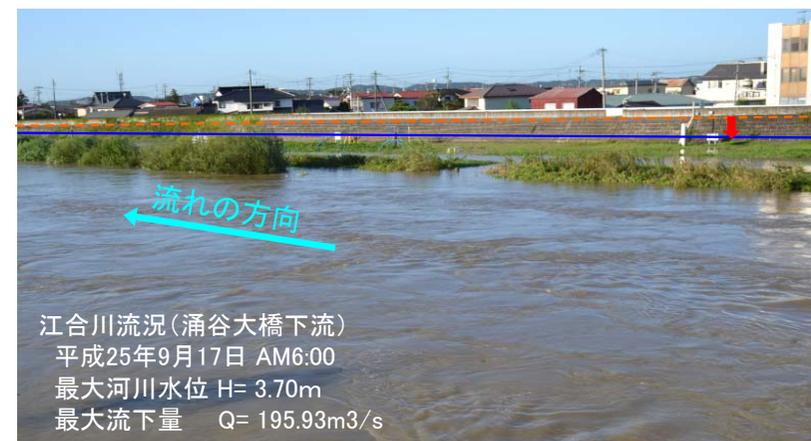
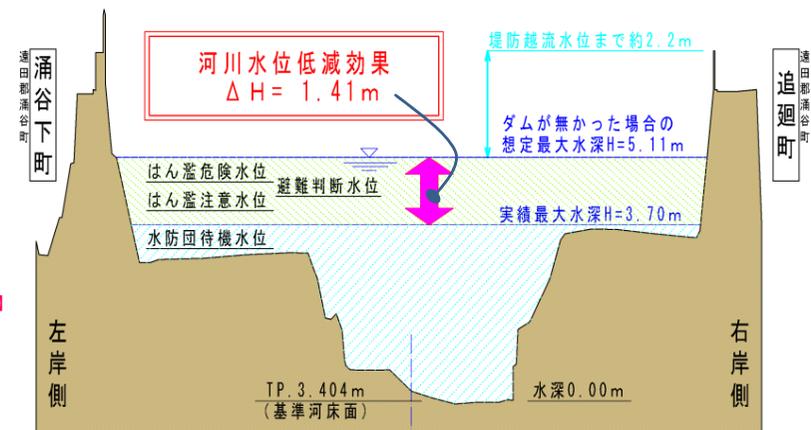
江合川断面図(涌谷大橋下流地点)

※涌谷大橋地点における河川水位上昇の抑制効果量 H=1.41mは、洪水流が新江合川で分流されなかった場合を想定し、最も危険な状況で算出している。
