なるこ 鳴子ダムは「江合川河川公園」の浸水被害を防止しました

令和元年10月4日洪水
(台風18号による降雨)

【鳴子ダムは、周辺住民が利用する運動施設の浸水被害防止に努めました】

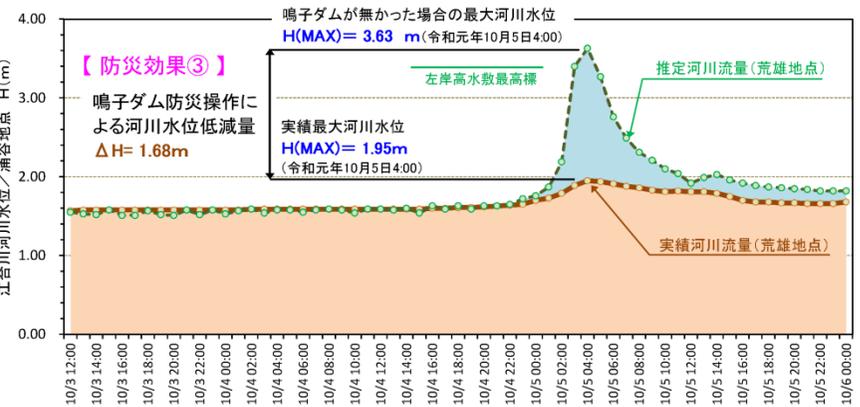
令和元年10月4日洪水 ハイドログラフと江合川(荒雄地点) 河川水位履歴図

防災操作【治水の効果(洪水被害防止効果)】
 ダムへの最大流入量488.41m³/秒に対して放流量を18.97m³/秒とし、約470m³/秒の低減を図りました。これにより、「荒雄」地点※1で河川水位を約1.7m低減しました。**もし鳴子ダムが無かった場合、多くの市民により利用されている「江合川河川公園※2」内のテニスコートやグランド設備が、洪水流による土砂堆積等で使用出来ない状況となっていた可能性があります。**

- ・総雨量：177.7 mm(流域平均)、
- ・最大時間雨量：33.8 mm/h(10月4日21時)
- ・ダム最大流入量：488.41 m³/秒(10月4日22時40分)

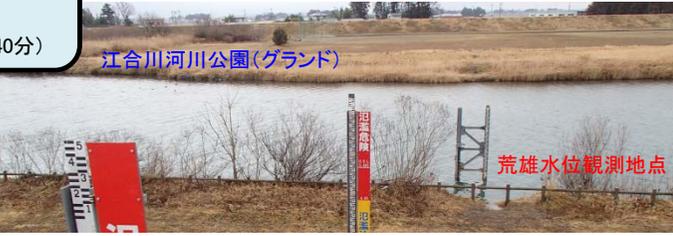
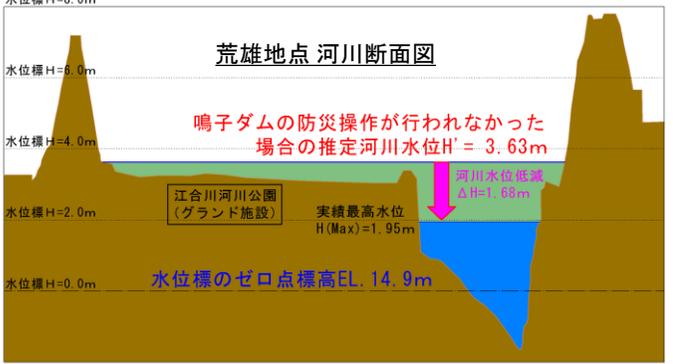
※1:「荒雄」水位観測地点;宮城県大崎市福沼地内にある江合川の河川水位を観測する施設です。
 ※2:江合川河川公園;宮城県大崎市浪尻字宮田地内(江合川左岸)にあり、市民が利用するテニスコートやグラウンド施設があります。

※上図は、国土交通省『川の防災情報(荒雄地点河川断面)』を加工して作成しました。
