第8回 鳴瀬川総合開発環境検討委員会

第7回委員会の技術的助言と対応状況 説明資料

第8回鳴瀬川総合開発環境検討委員会

令和4年度のモニタリング調査の実施状況 説明資料

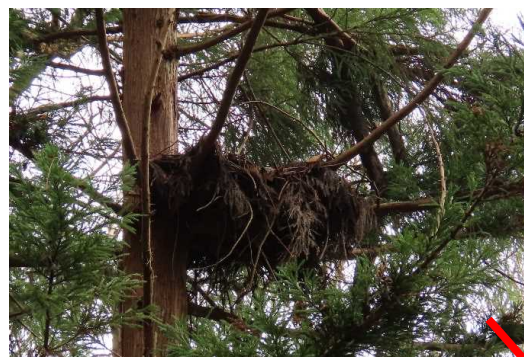
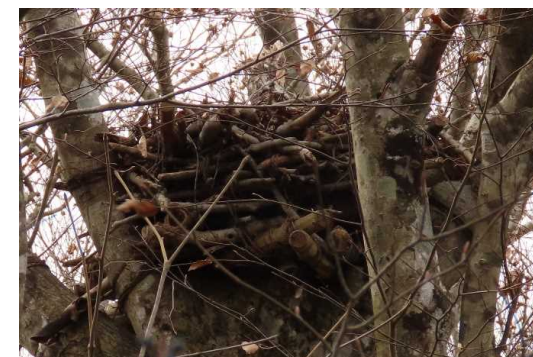
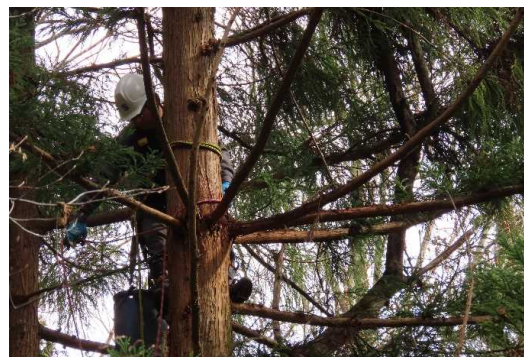
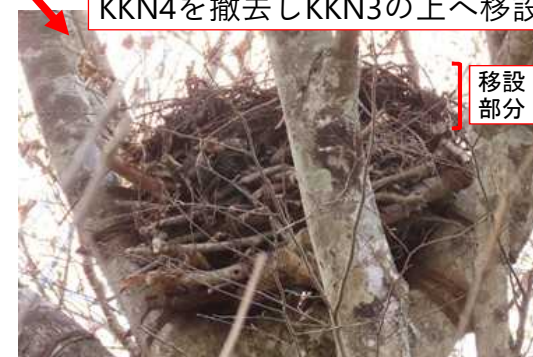
現在利用していない巣の移設の状況

○クマタカの非繁殖期(令和3年11月)に、現在利用していない巣の移設(KKN4の巣を概ねそのままの形状でKKN3に移動)を実施した。ただし、令和4年度繁殖期に、移設後のKKN3の利用は確認されなかった。

KKN4を撤去しKKN3の上へ移設

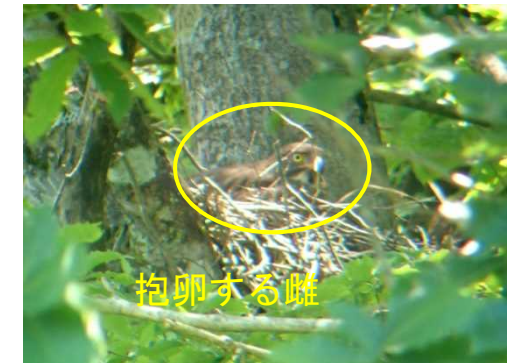
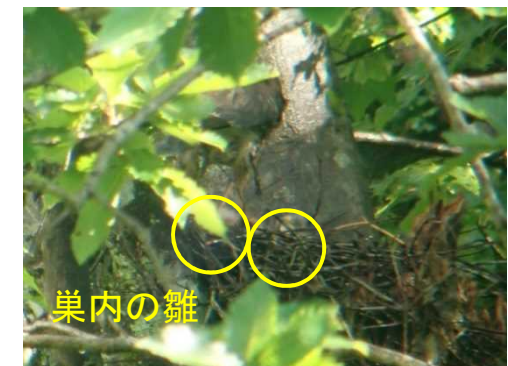
- 令和4年5～6月調査の結果、サシバつがいの既往巣(GBN8)より上流(筒砂子川右岸の落葉樹)で新規巣(GBN33)を発見し、巣内に雛2羽(約8～10日齢)を確認した。
- 新規巣(GBN33)の営巣中心域(配慮範囲200m圏)の一部には工事区域が含まれ、営巣地発見時は伐採工、路体盛土工事を実施中であった。
- これらの工事が進められている中、繁殖活動(育雛)を継続していたことから、現状の工事内容にある程度馴れていると推測された。

新規確認したサシバ営巣地
(アカイタヤ)

巣内の成鳥

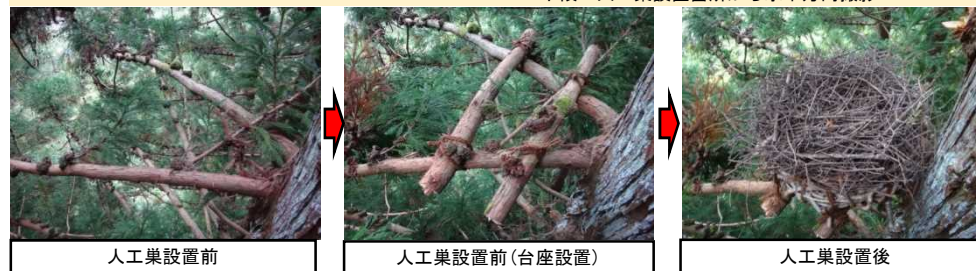
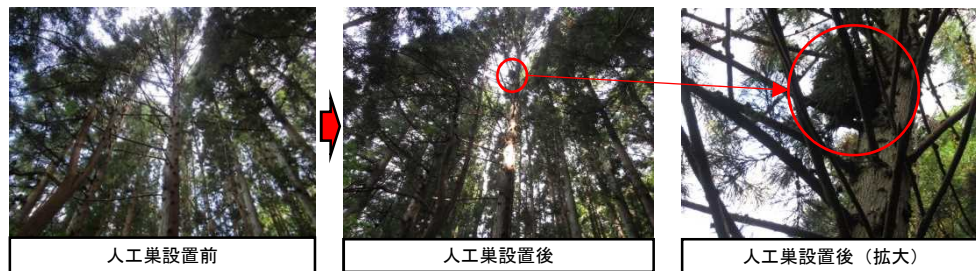
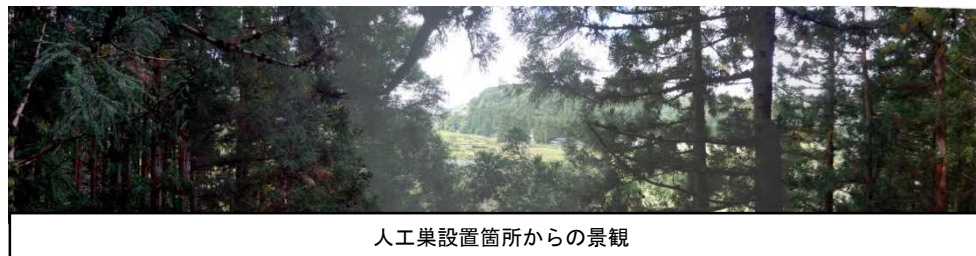
- サシバのbつがいについて、平成24年度～令和2年度：営巣地(GBN8)で繁殖継続。令和3年度：GBN8 落巢。令和4年度：工事直近で新たな営巣地(GBN33)で繁殖したが、クマタカに襲撃されて繁殖中断。
- bつがいの行動圏内での今後の工事予定(「工事用道路の設置」、「建設発生土の工事」)や、今回、クマタカに襲撃された結果を踏まえ、令和5年度繁殖期に向けて、対応可能な環境保全措置(工事の影響を受けないエリアへの人工巢による誘導策、施工箇所近傍に再架巢しない回避策)を検討。
- 令和4年10月までに、候補地2箇所(②③)において合計3つ(②に2つ、③に1つ)の人工巢を設置した。

人工巢の設置状況(代表箇所)：
 上段=設置箇所近景撮影
 中段=設置木根元から撮影
 下段=人工巢設置箇所から水平方向撮影

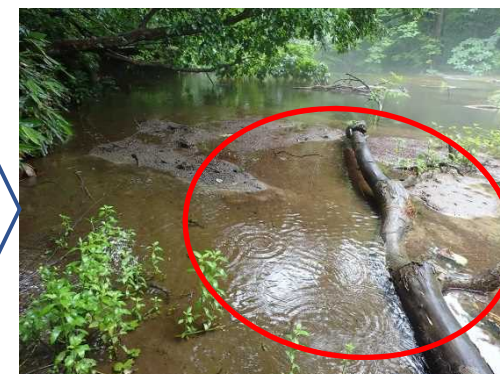
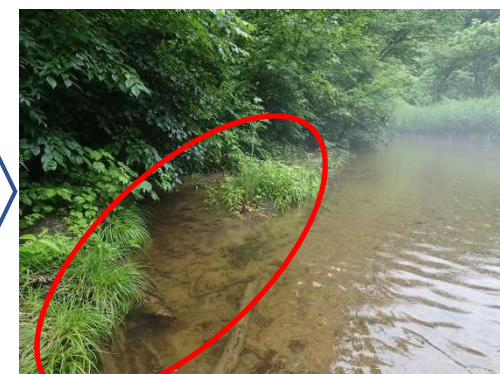
⇒左右岸とも土砂及び落葉が10～13cmほど堆積しており、全ての移植個体が土砂に埋没したと考えられた。(融雪出水に伴う埋没の可能性)

③移植279日後(令和4年6月23日)⇒ 左岸では移植したミクリ属1個体が確認された。

④移植308日後(令和4年7月22日)⇒ 左右岸ともミクリ属は確認されなかった。

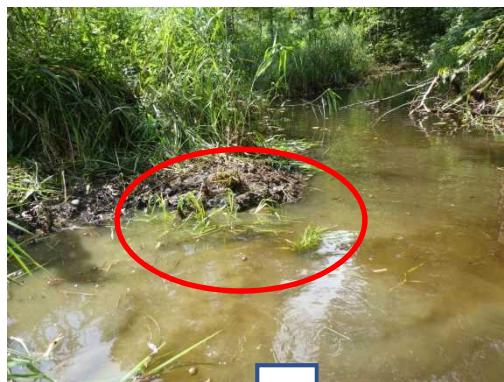
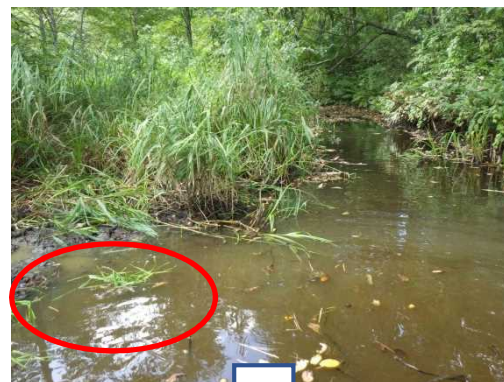
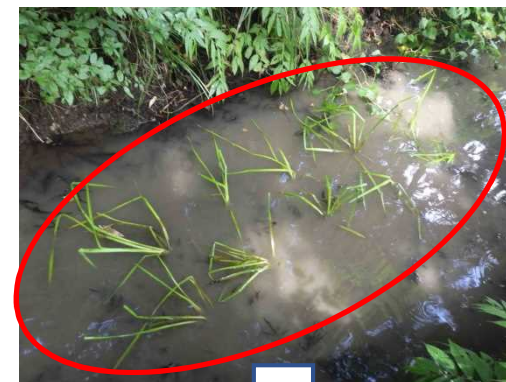
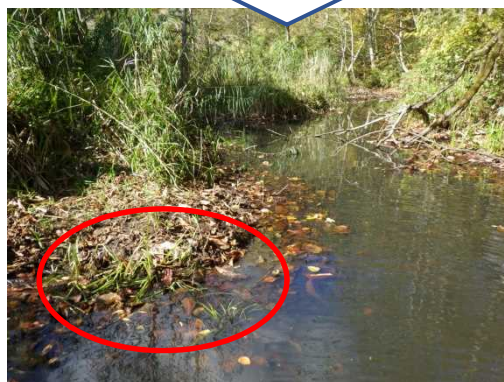
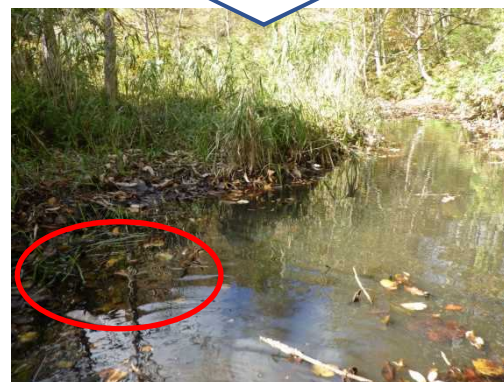
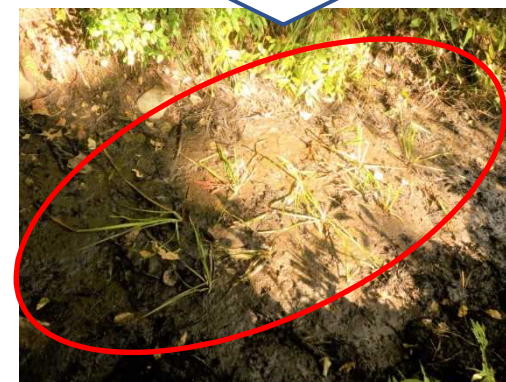
令和4年度試験移植の実施状況

○令和4年9月に再度、ミクリ属の試験移植を実施し、10月に生育状況のモニタリングを実施した。
 ○10月時点の生育環境について、「砂防ダム堆積地のたまり」では、水位変化等の環境変化はみられていない。「移植元上流」では、9月の移植時点から水位がやや低下し、湿地状になっていた。

水位低下による湿地化

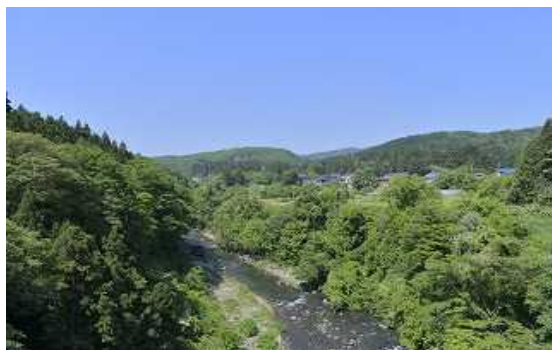
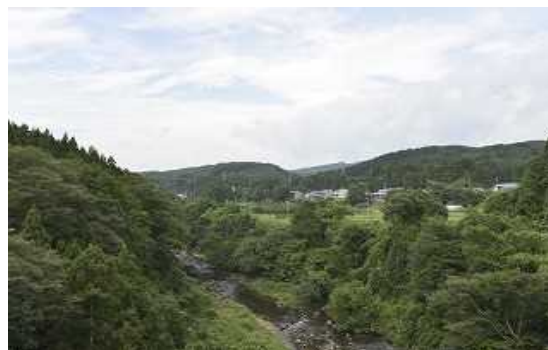
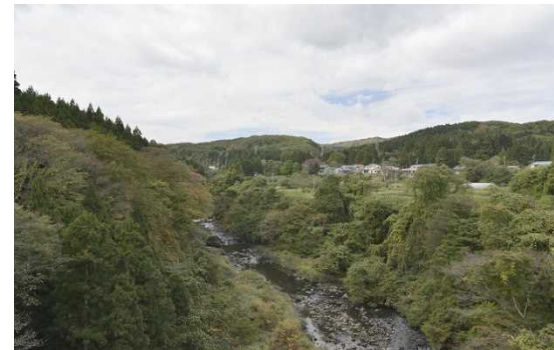
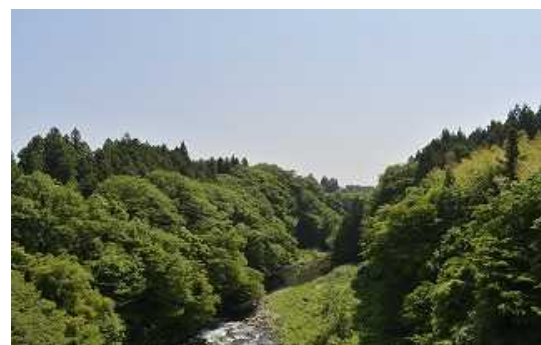
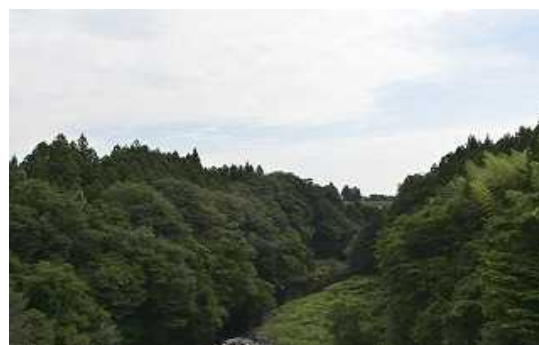
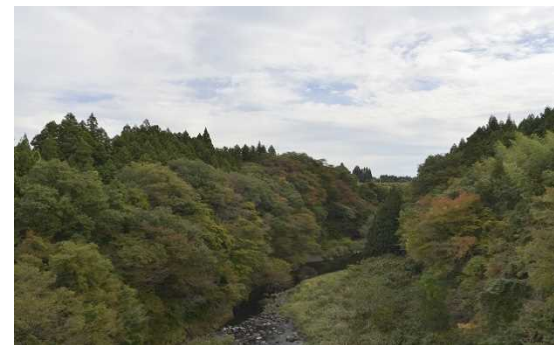
水芋橋

- ・景観資源「鳴瀬川門沢(峡谷・渓谷)」の下流に位置する。上流側を撮影した写真が、景観資源の下流端を捉えている。上流側については峡谷・渓谷地形であり、河川形態はAa~Bb中間溪流型を示す。
- ・上流側の右岸は、河岸部に落葉広葉樹林、その背後にはスギ植林が成立している。左岸側は、河岸部に落葉広葉樹林が、段丘の上面には農地と集落が成立している。
- ・下流側の両岸は、河岸部に落葉広葉樹林、その背後にはスギ植林が成立している。
