やまだわたり  
一般国道7号 山田渡入口交差点  
『右折レーン』設置で事故・渋滞ゼロ

(平成24年3月供用)

# 国道7号山田渡入口交差点における交差点改良・路肩拡幅・注意喚起対策を実施しました！ ～【事故ゼロプランの取り組み】～

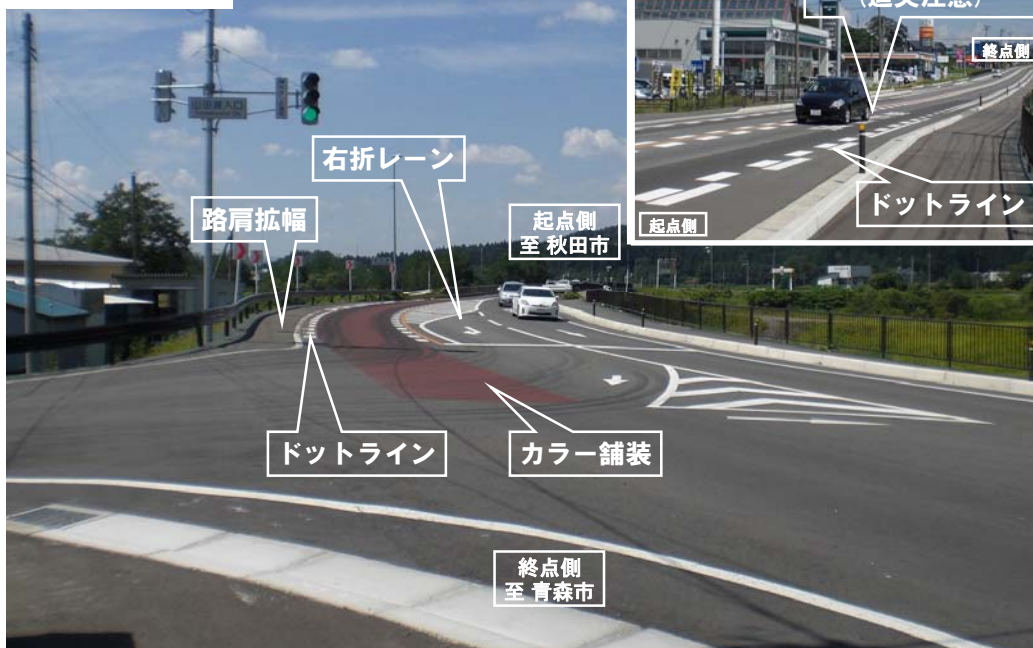
整備後

- ・工事期間：H23.3~H24.3
- ・整備内容：
  - 右折レーン設置
  - 路肩拡幅
  - カラー舗装
  - 減速路面標示(ドットライン)
  - 注意喚起路面標示(追突注意)
- ・工事費：約3.3億円

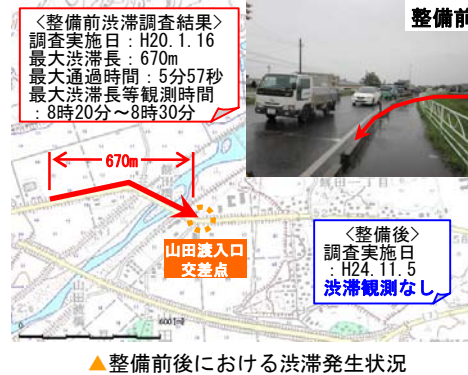
#### ② 右折レーン、路肩拡幅によって渋滞が解消!!

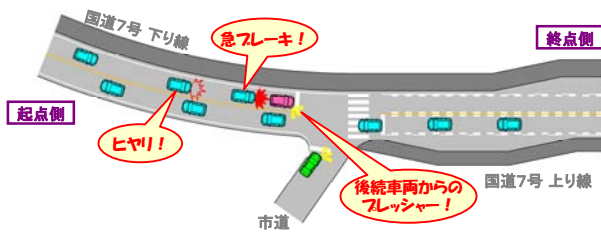
## 整備前

国道の下り線側で右折待ち車両が車線を封鎖し、後続の直進車両が滞留。急ブレーキやヒヤリとする状況も発生。

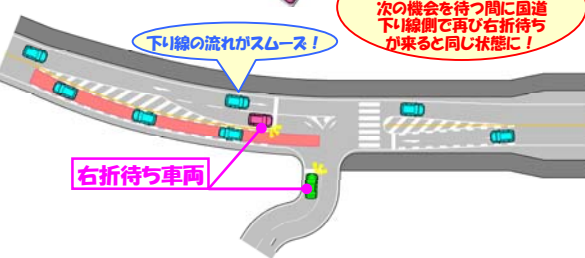
## 整備後

国道下り線側、市道側ともに右折待ちの状態、整備前とは異なり、下り線側の右折待ちに伴う後続の滞留が解消。

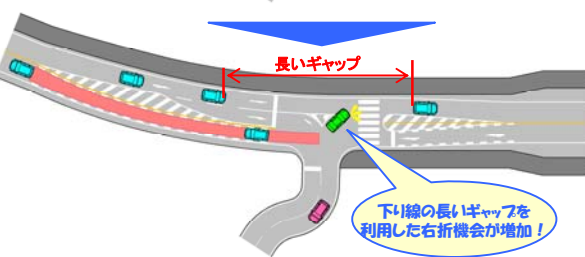
国道下り線側の交通の流れがスムーズであるため、長いギャップを利用した市道からの右折が容易。
