## 河川調査

## 河川管理

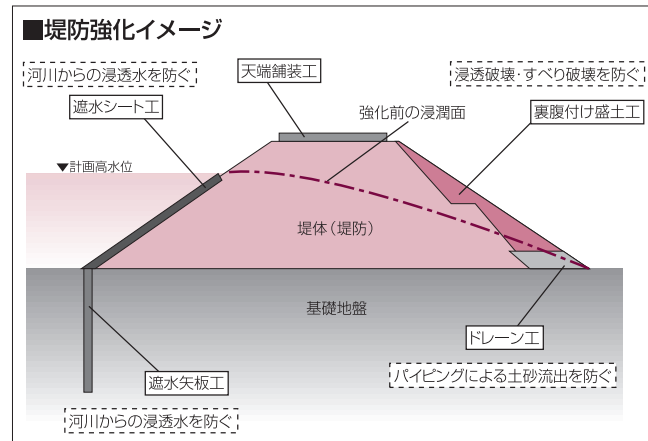
#### ■堤防点検5年計画(平成19年3月現在)

河川堤防は、かつて洪水の度毎に高上げなどの補強がなされてきました。ところが、堤防の基礎地盤や堤体材料が均一でなく、洪水時に堤防機能が十分発揮できないところがあるため、堤防の質的調査や浸透に対する評価を行い、その対策を検討しています。

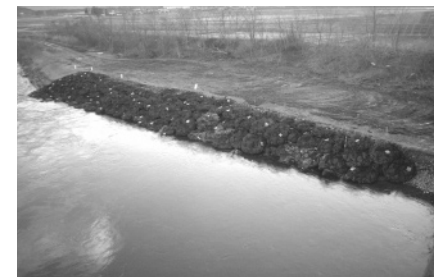
護岸補修(袋詰め根固め)

雪解けや大雨による洪水に備えて、河川管理施設(堤防・護岸・水門など)の維持修繕を行っています。また、堤防点検及び芝管理のための堤防除草や、堤防上面補修、洪水の流れを阻害する河道内樹木の伐採、ゴミや堆積した土砂の除去なども実施します。

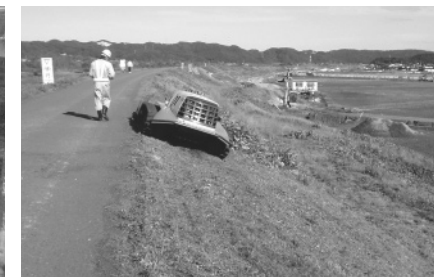
堤防除草状況(遠隔操作草刈機)

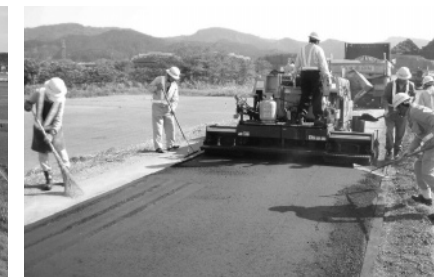
堤防上面補修状況

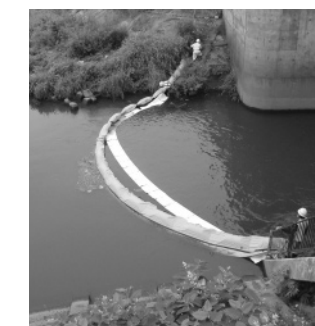
水質事故対応状況(オイルフェンス)

当事務所では、7地点で各種項目の水質調査を行っています。調査の結果、水質評価の代表指標であるBOD(生物化学的酸素要求量)で、環境基準値(3mg/L)を下回り、良好な水質状態が保たれています。なお、流域の関係機関(国・県・市町村等)で、米代川水系水質汚濁対策連絡協議会を組織し、水質事故が発生した際の情報連絡及び事故対策の調整、水質汚濁防止の啓蒙活動を行っています。
