# 東北地方太平洋沖地震により被災した主な道路関係施設の復旧状況

平成23年3月30日 現在  
東北地方整備局 道路部

# 主要な応急復旧箇所

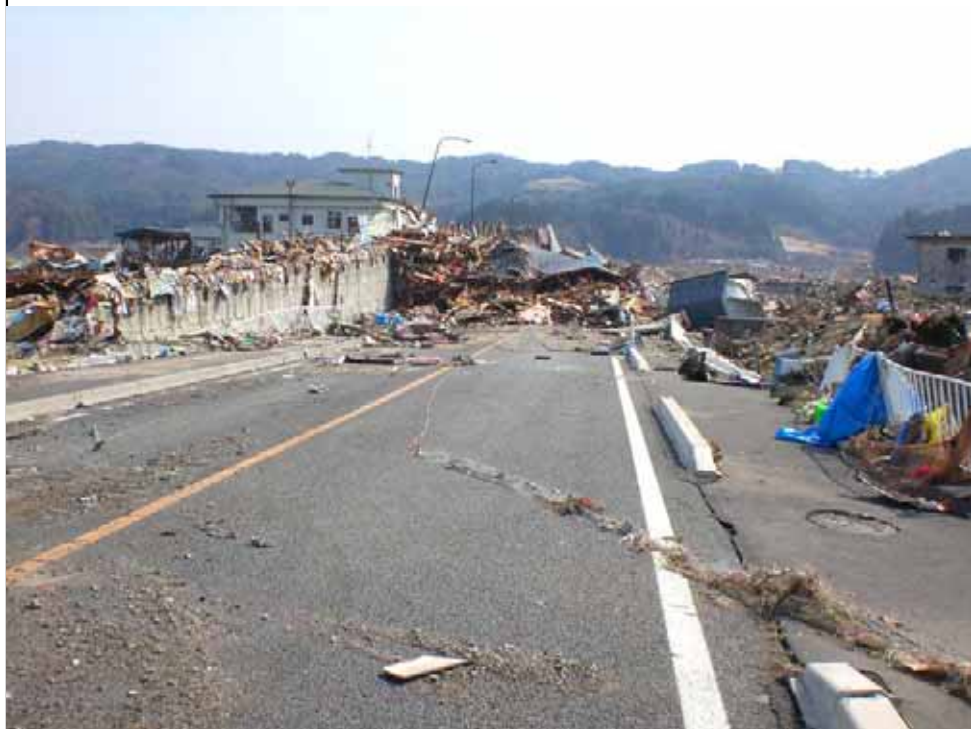
写真1(被災状況)

津波により家屋等の瓦礫が国道45号を塞いだため、啓開作業により15日に2車線の交通路を確保。

▲大槌町内方面を撮影

(3月12日撮影)

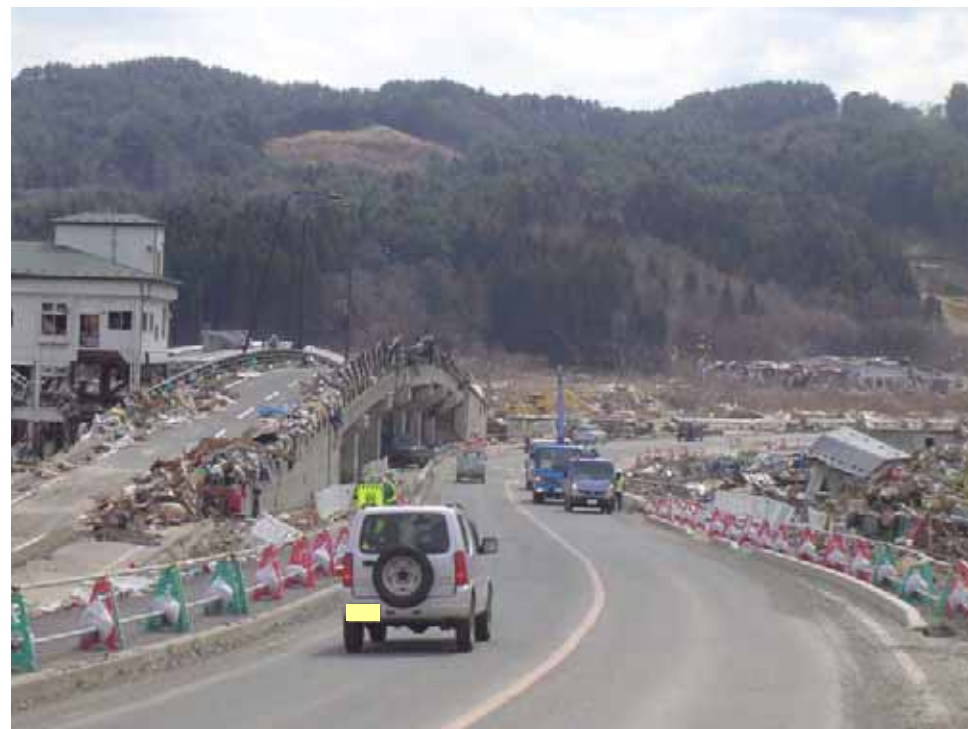
写真2(復旧状況)

▲大槌町内方面を撮影

2車線交通路確保(3月15日)

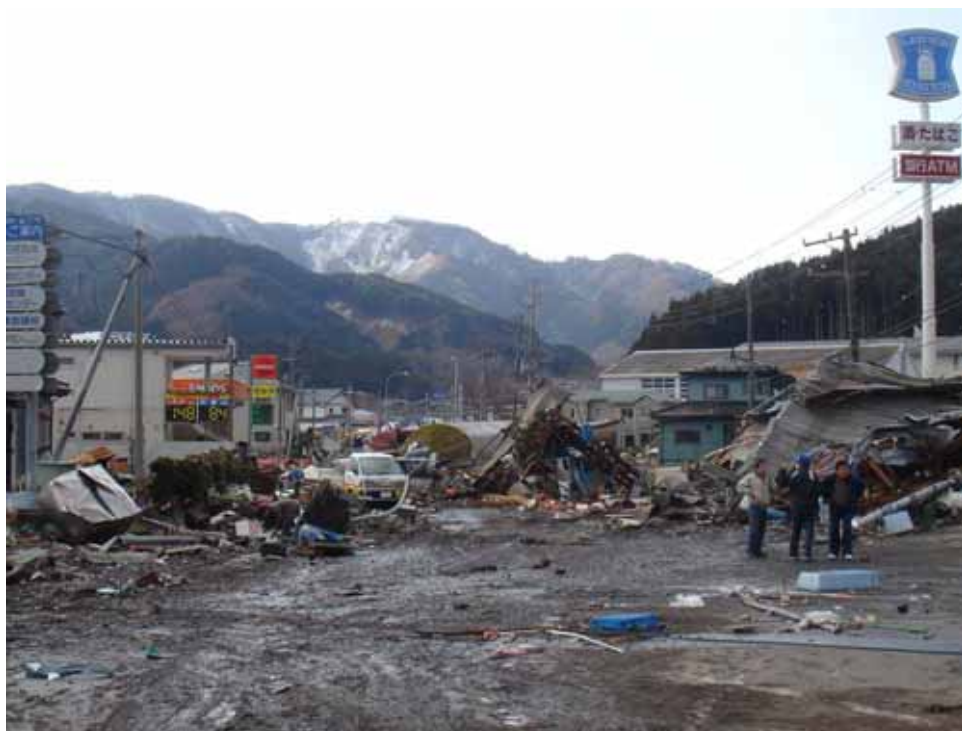
写真1(被災状況)

津波により家屋等の瓦礫が国道45号を塞いだため、啓開作業により12日に2車線の交通路を確保。

▲大船渡市方面を撮影

(3月12日撮影)

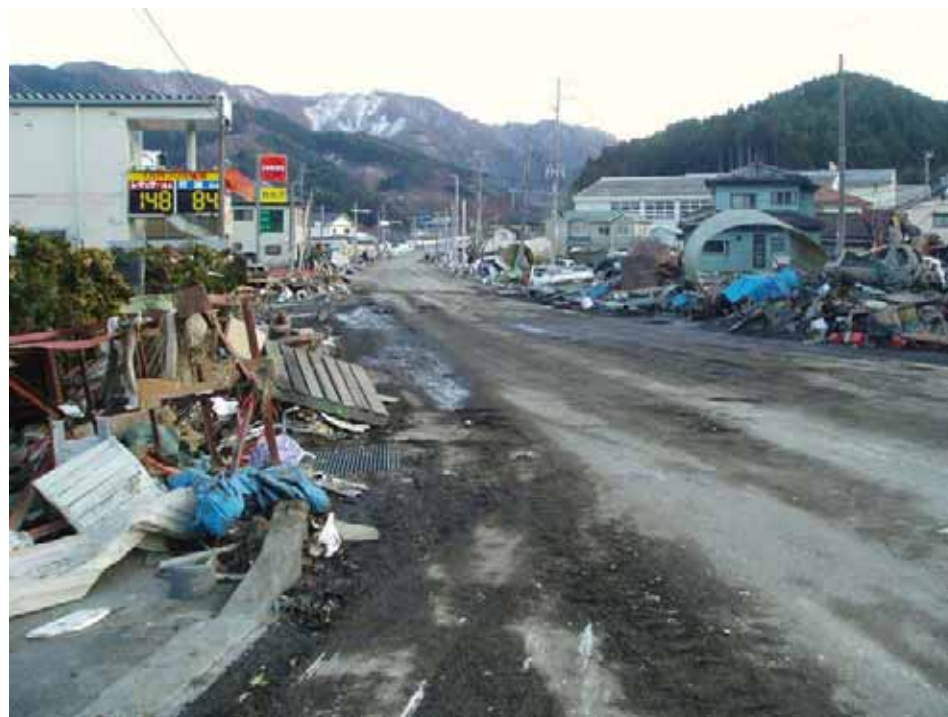
写真2(復旧状況)

▲大船渡市方面を撮影

2車線交通路確保(3月12日)

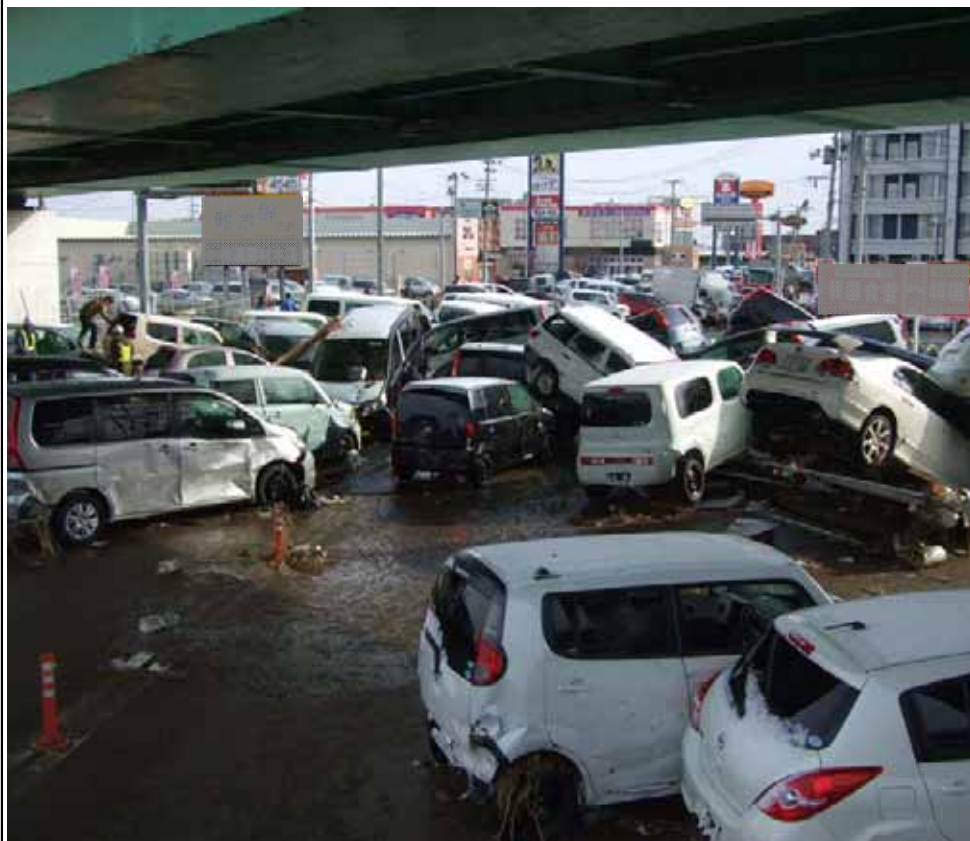
写真1(被災状況)

津波により流出した車両(仙台市宮城野区、多賀城市内で約400台)が国道45号を塞いだため、啓開作業により15日に2車線の交通路を確保。

▲多賀城市方面を撮影

(3月12日撮影)

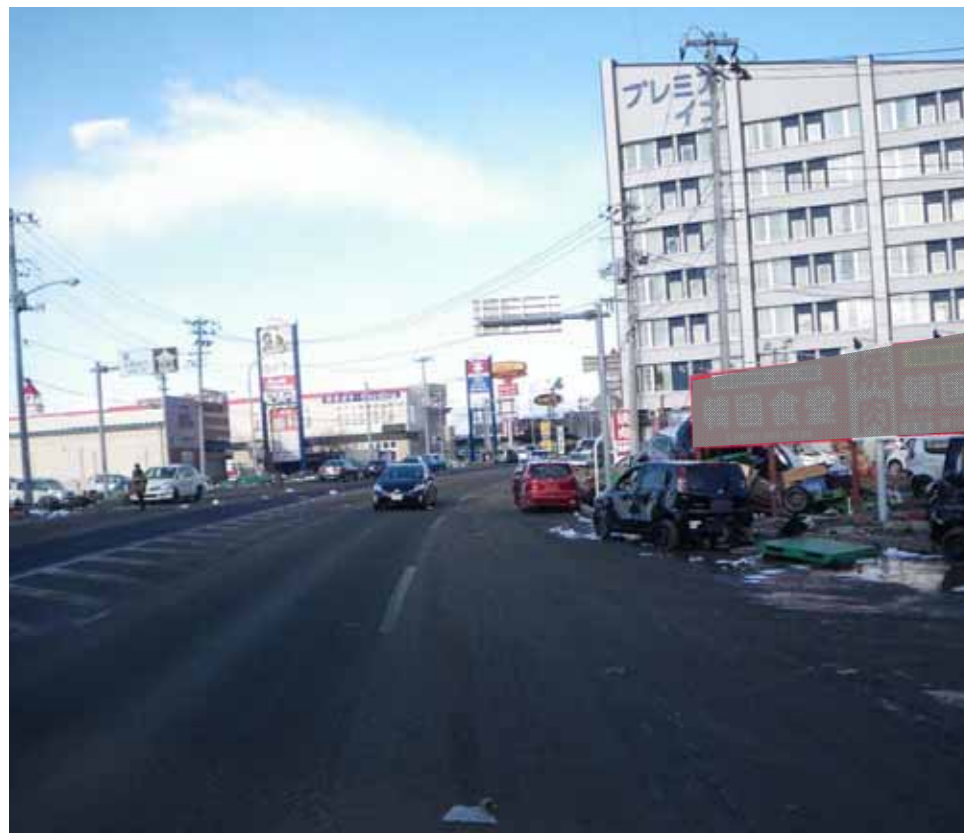
写真2(復旧状況)

▲多賀城市方面を撮影

2車線交通路確保(3月15日)

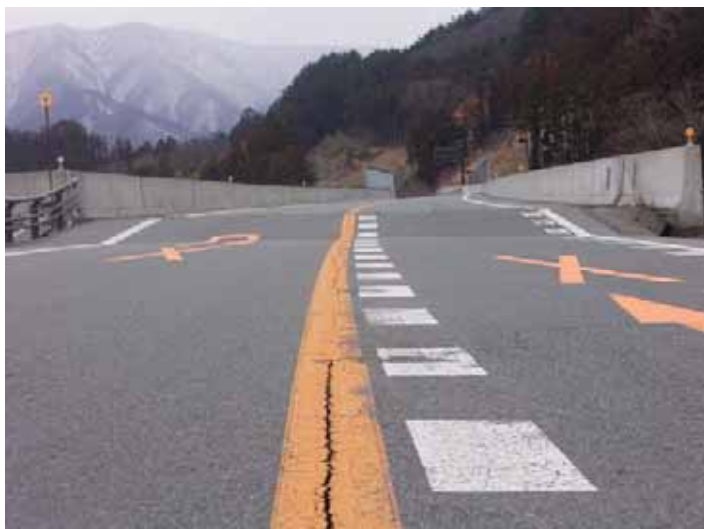
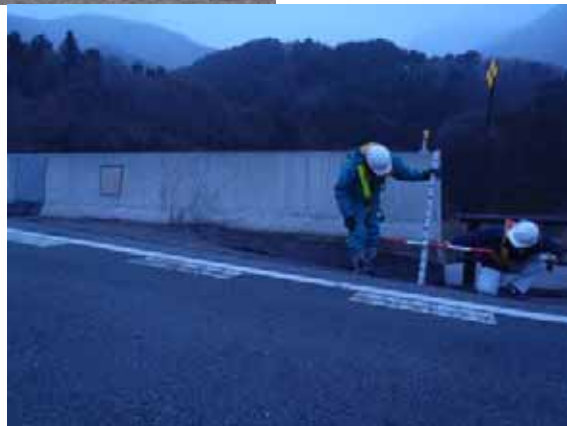
写真1(被災状況)

地震により甲子跨線橋A1橋台背面の沈下(約50cm)が発生。

▲釜石市方面を撮影

(3月12日撮影)

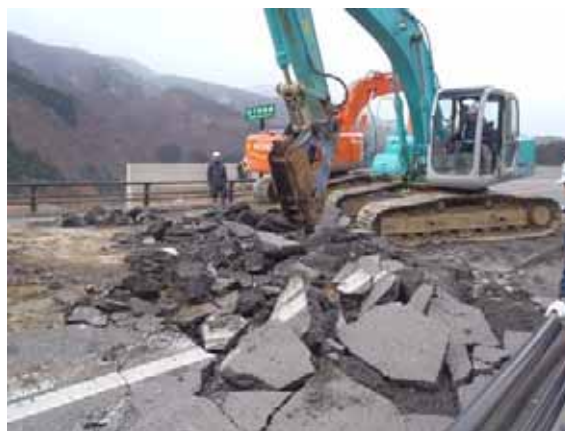
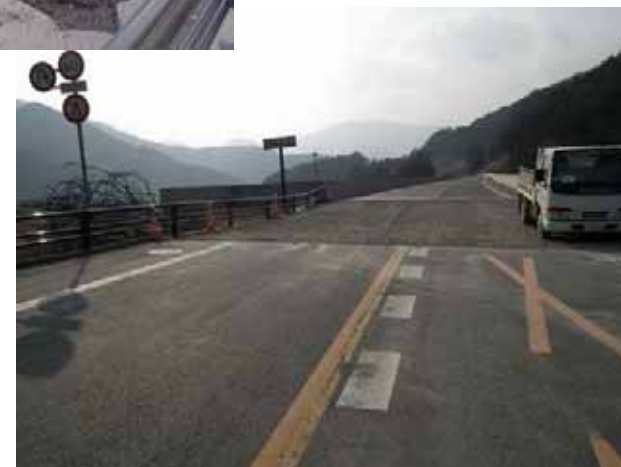
写真2(復旧状況)

▲遠野市方面を撮影

2車線交通路確保(3月12日)

12日に応急作業を完了し2車線の交通路を確保。

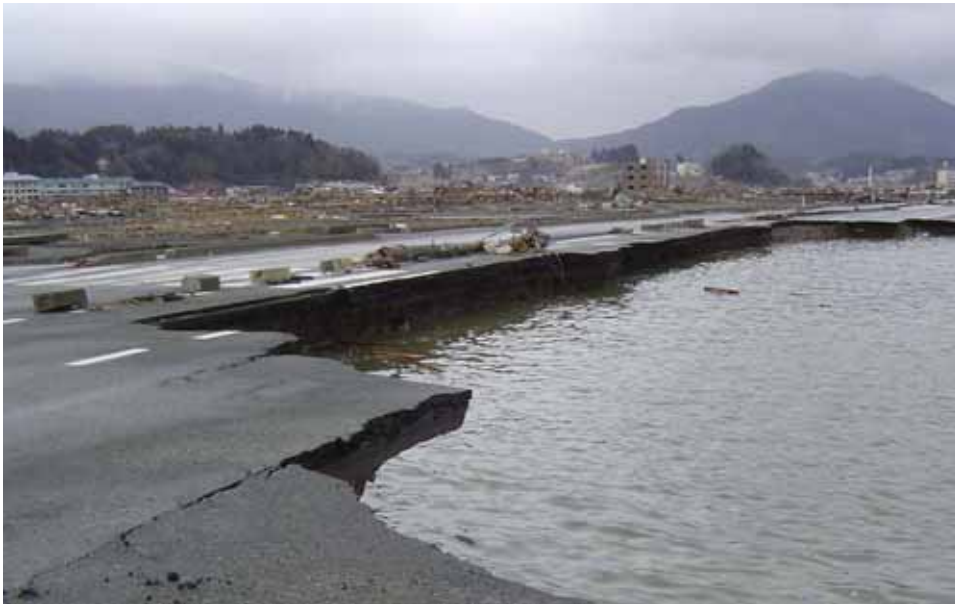
写真1(被災状況)

高潮の影響により道路流出した箇所(L=200m V=800m<sup>3</sup>)を緊急的に盛土し、25日に交通路(2車線)を確保。

(3月24日撮影)

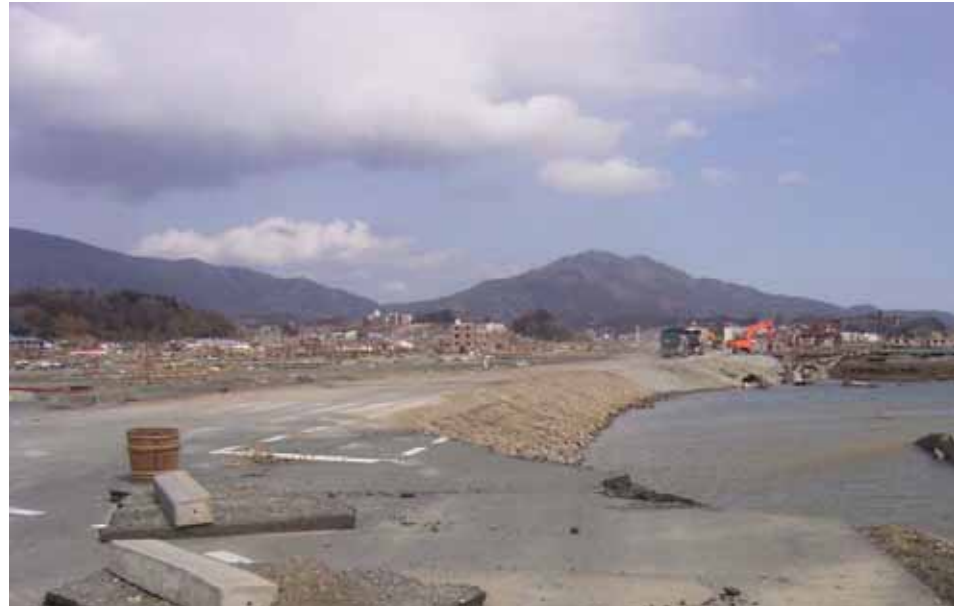
写真2(復旧状況)

2車線交通路確保(3月25日)

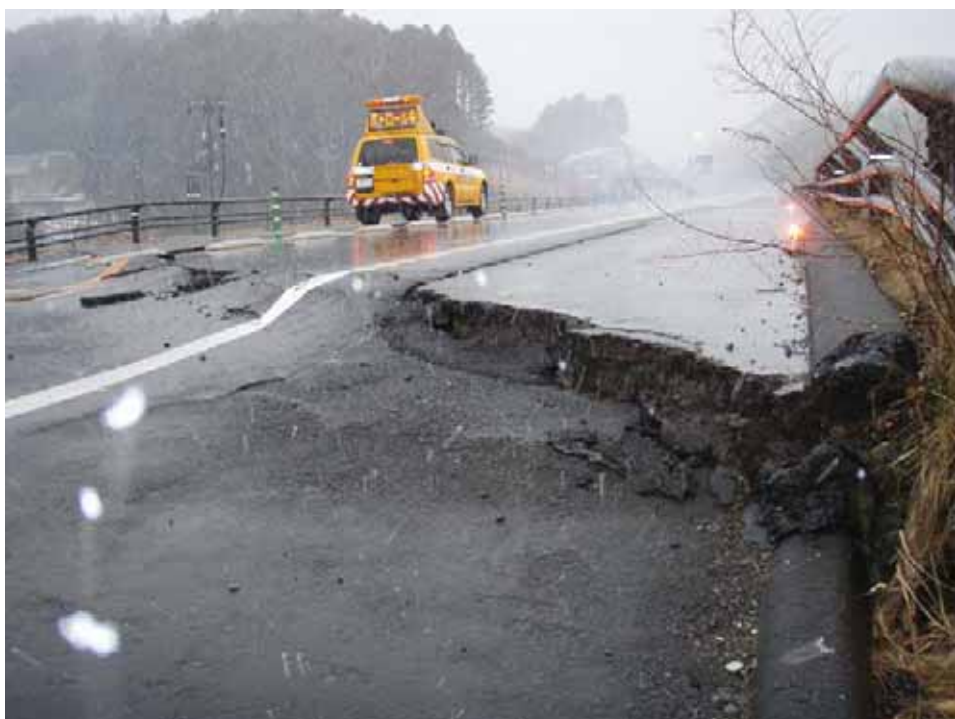
写真1(被災状況:石巻市小船越地内)

三陸自動車道(鳴瀬奥松島IC～登米東和IC)で段差、路面陥没、横断クラック等が発生。  
12日までに応急復旧が完了し、緊急車両等の通行可。さらに30日6時から全面開放。

▲仙台市方面を撮影

(3月12日撮影)

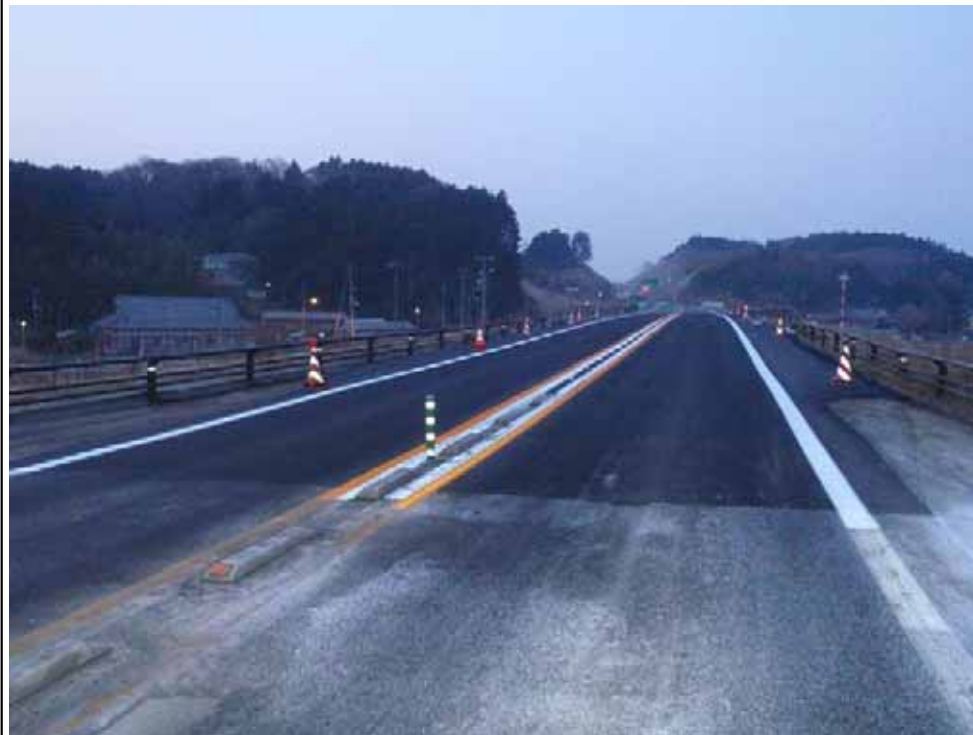
写真2(復旧状況:石巻市小船越地内)

▲仙台市方面を撮影

応急復旧完了(3月12日)  
一般開放(3月30日)

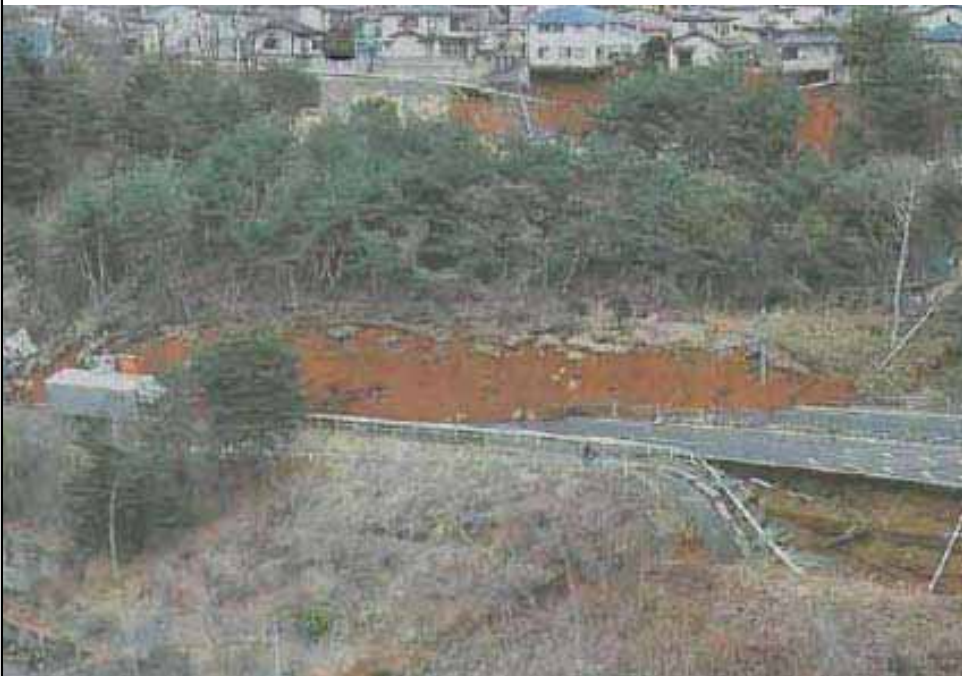
写真1(被災状況)

被災後直ちに迂回路(旧道)を確保し、3月13日より法面崩落した箇所(L=120m V=9,000m<sup>3</sup>)の土砂を撤去し、18日に暫定的に片側1車線の交通路を確保。

(3月11日撮影)

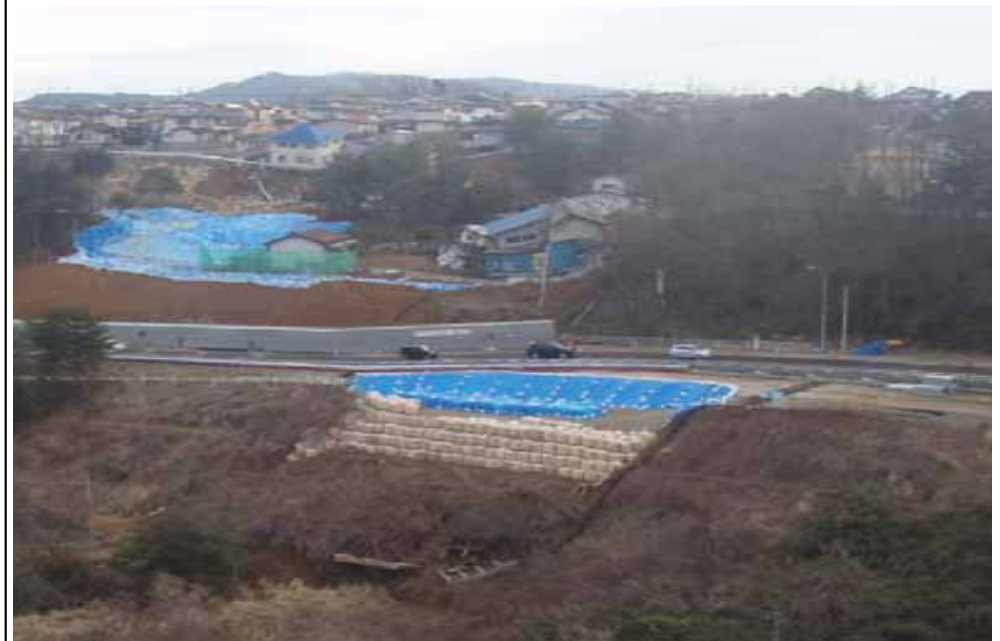
写真2(復旧状況)

片側1車線交通路確保(3月18日)

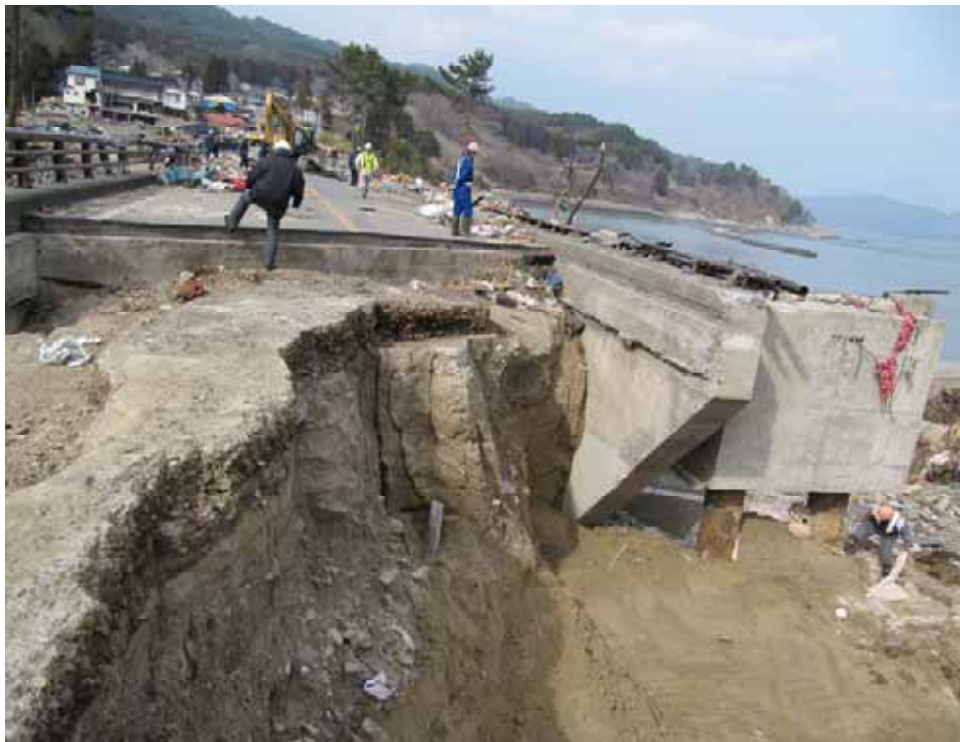
写真1(被災状況)

両橋台背面から海側の盛土が流出した箇所を緊急的に盛土し、17日に交通路を確保。

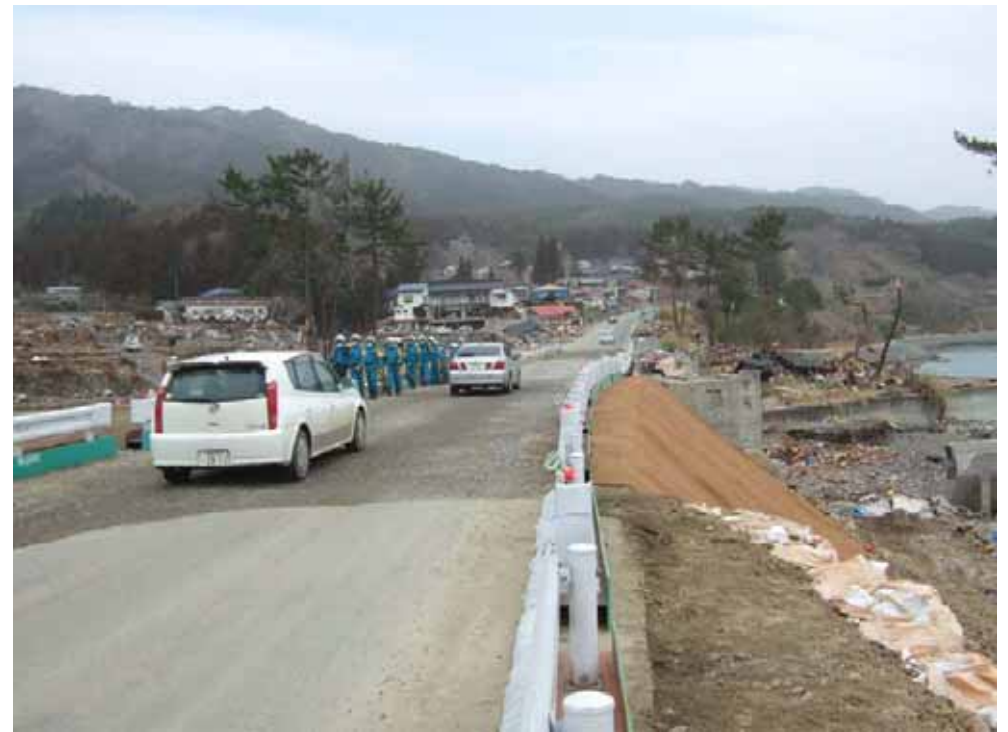
写真2(復旧状況)

交通路確保(片側交互通行(3月17日 )  
2車線交通路確保(3月19日 )

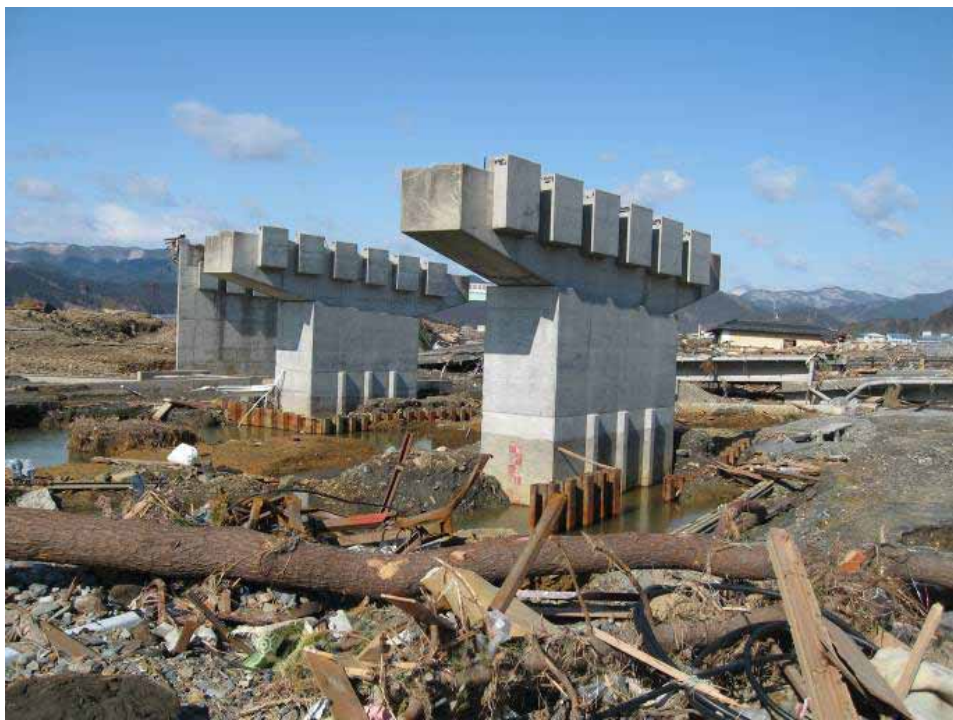
写真1(被災状況)

上部工3径間が全て流出した橋梁の脇に、緊急的に仮設道路を設け、25日に国道340号と連結する交通路を確保。

(3月18日撮影)

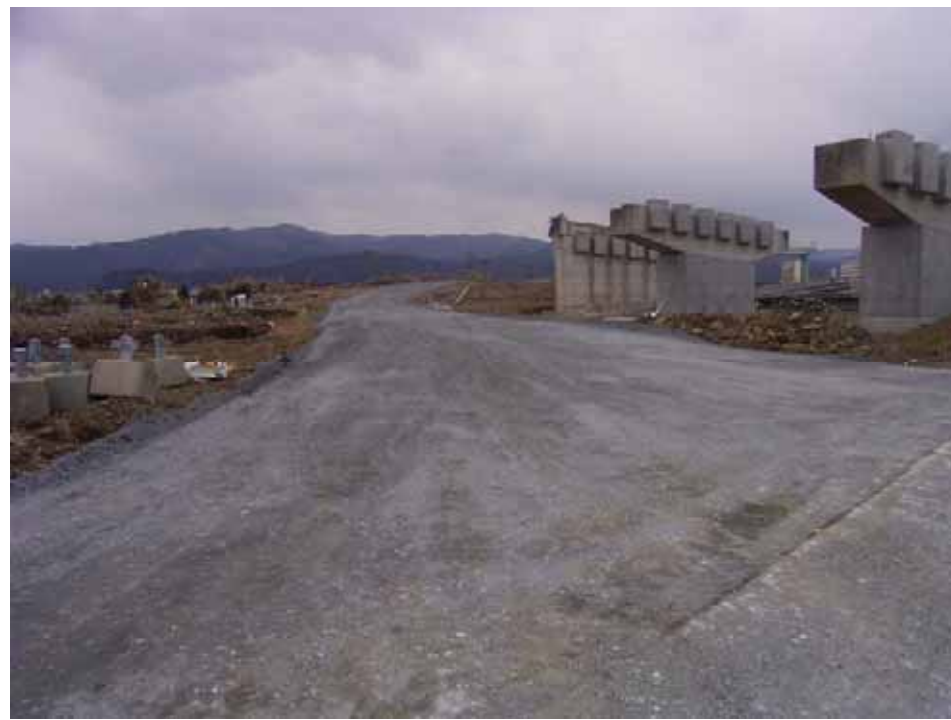
写真2(復旧状況)

2車線交通路確保(3月25日)

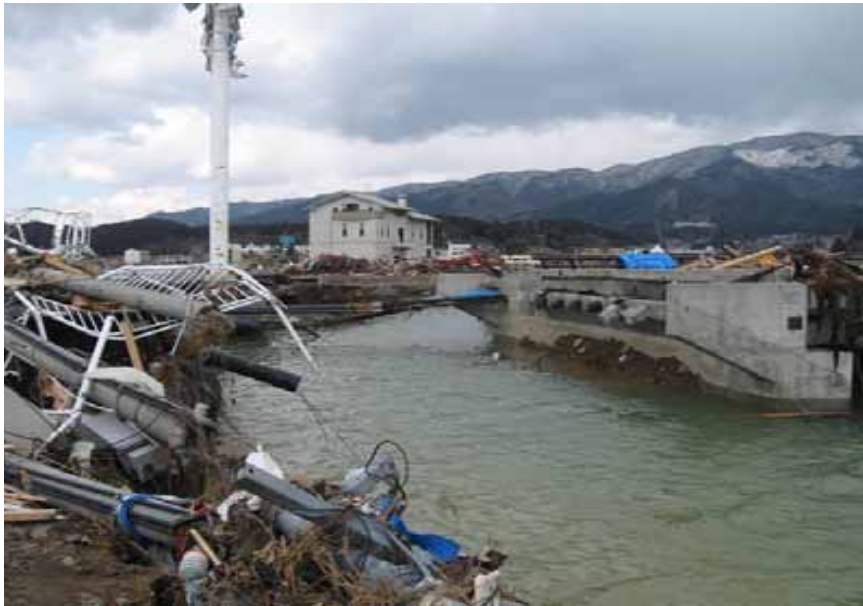
写真1(被災状況)

起点側橋台背面の盛土が全て流出した箇所(流出道路延長L=11m)をまたぐ  
応急組立橋を架橋し、25日に国道340号と連結する交通路を確保。

(3月17日撮影)

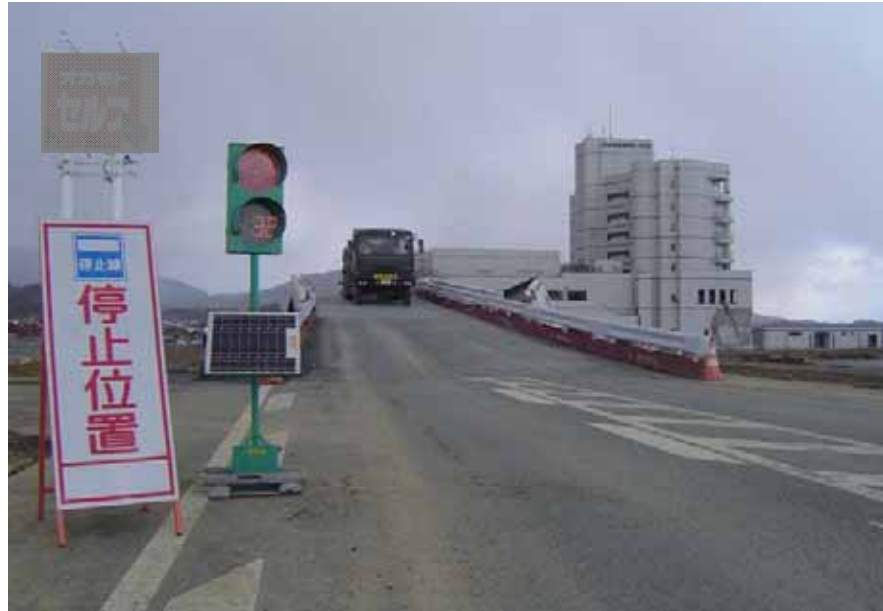
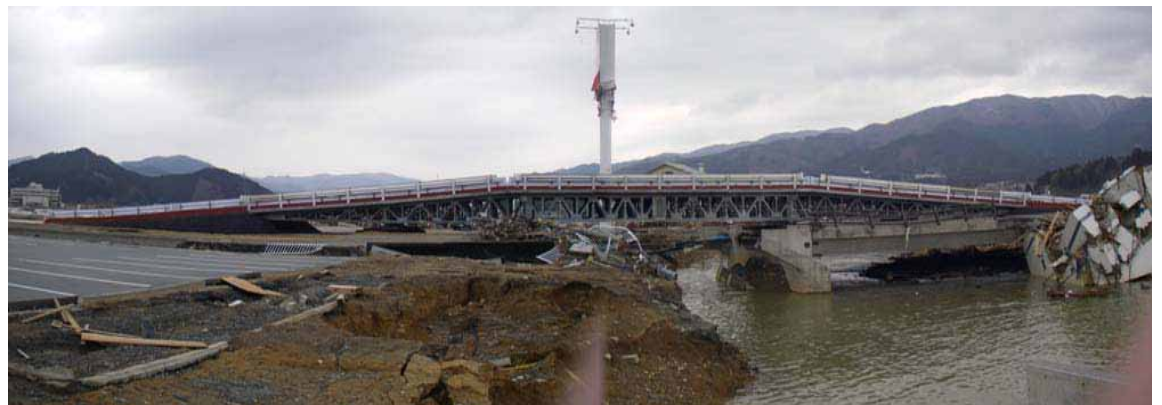
写真2(復旧状況)

交通路確保(片側交互通行)(3月25日)
