～1月豪雪～

酒田LINE

～道路の穴にご注意を～

平成23年2月24日 発行
国土交通省東北地方整備局
酒田河川国道事務所
酒田国道維持出張所

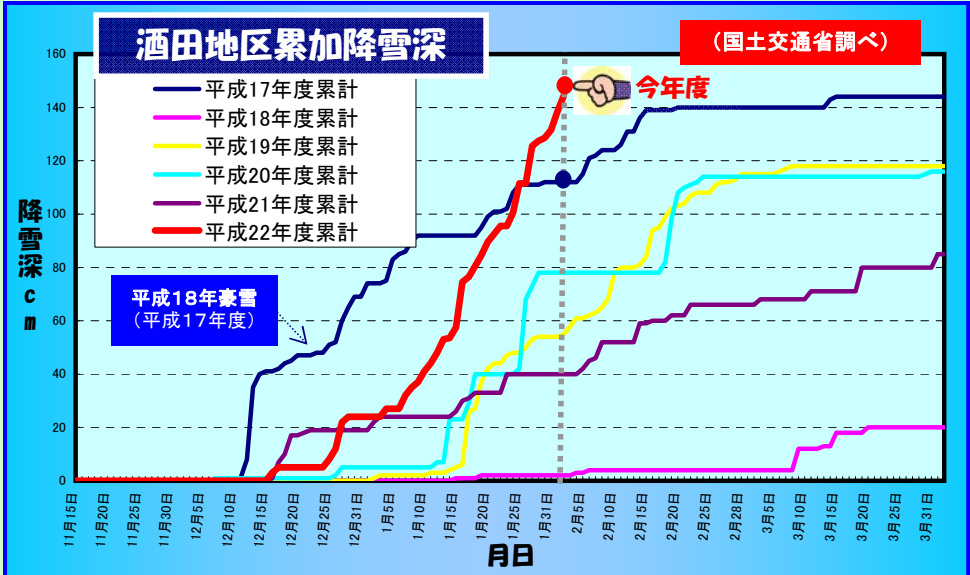
左のグラフは酒田地区の過去5年分の累加降雪深を表したグラフです。(国土交通省調べ)

山形地方気象台の発表した情報と同様に平成23年2月1日現在、「平成18年(2006年)豪雪」を上回るペースでの降雪量となりました。

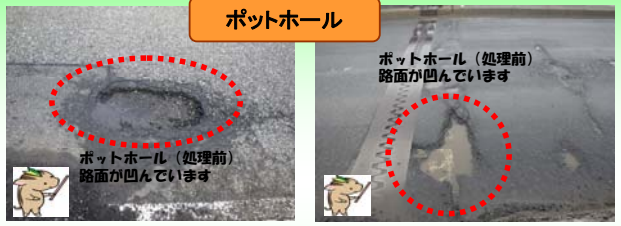
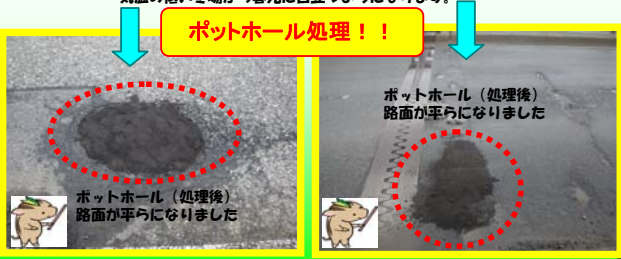
パトロールでポットホールを発見したときは、右の写真のように補修用の材料（アスファルト混合物）を詰めて平坦にする作業を行っています。

ポットホールとは、アスファルト舗装表面にできる局所的な小穴のことです。ポットホールは、雨水の浸透による表面の剥離が原因となって発生しやすくなりますが、冬期は、水分が凍結により膨張、解凍により収縮を繰り返すため特に発生しやすくなります。
