岩沼出張所工事情報

荒浜地区災害復旧工事

～堤防復旧状況～

■堤防復旧工事■

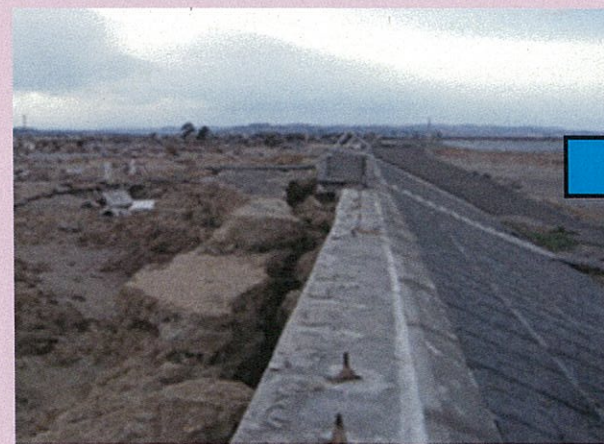
【震災直後 平成23年時点】

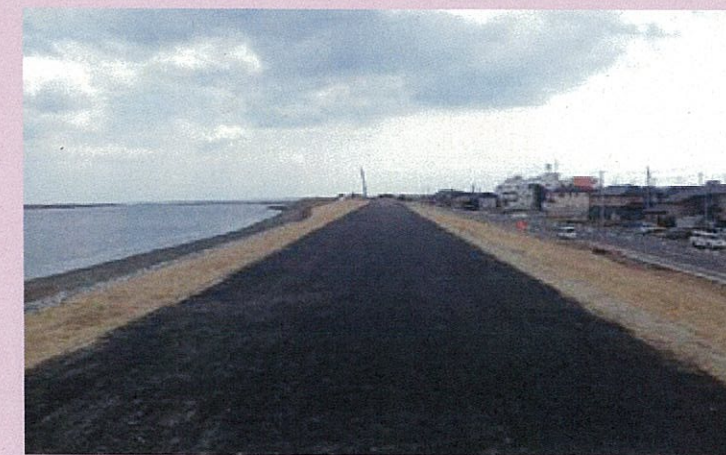
【本復旧後 平成29年時点 完成】

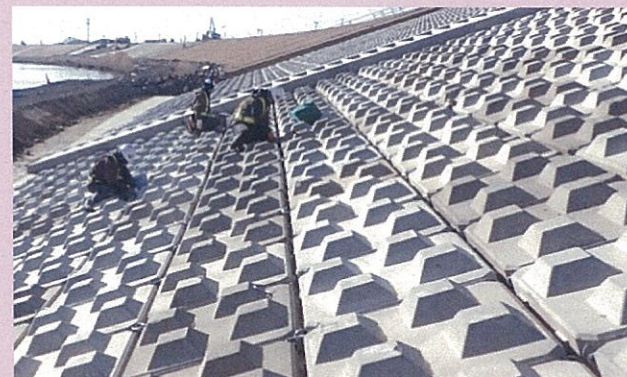
【②コンクリートブロック】

新しい堤防は、洪水・高潮・津波に対して壊れにくく、以前にも増して安心・安全できる粘り強い堤防の構造になります。構造概要は、表法面部の遮水対策シートを敷いた上にコンクリートブロックを設置します。

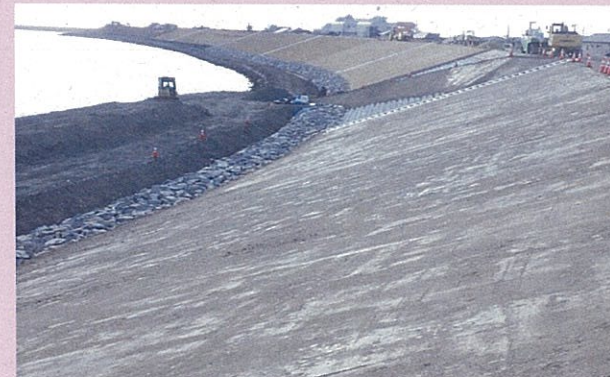
【③覆土】

また、堤防背後に新たに街並み・公園等の整備が予定されていることから覆土や張芝を施工する等、景観にも配慮した工事が進められています。

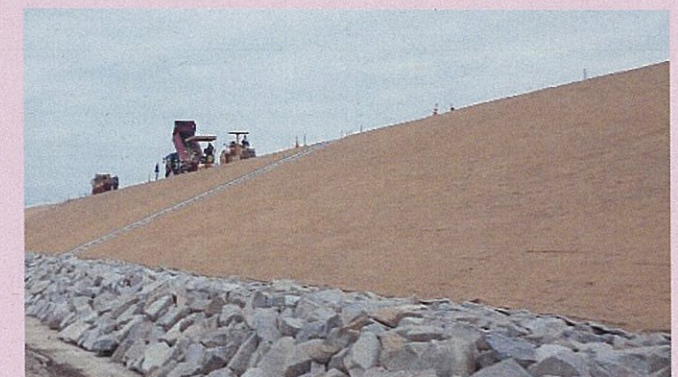
【④張芝】

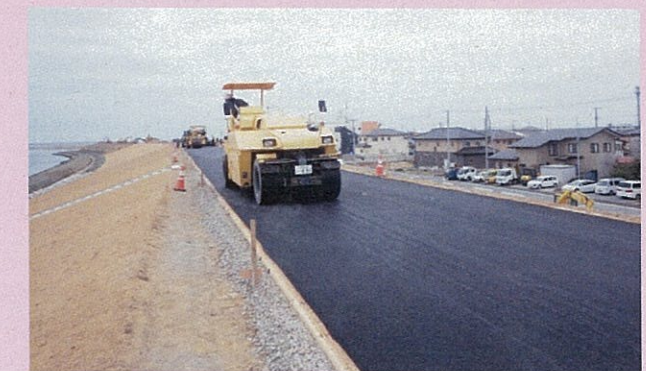
【⑤天端舗装】
