あぶたんつうしん 106号

台風15号上陸!! 被災の概要と爪あと

その時、阿武隈大堰では。

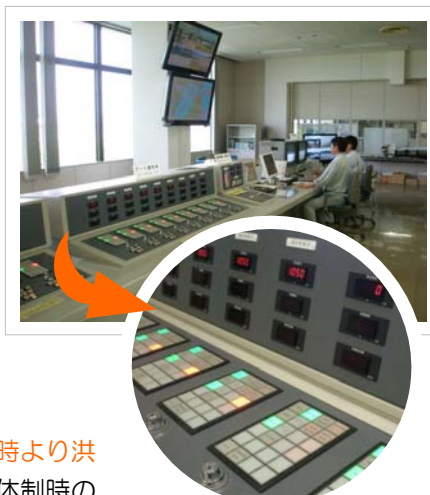
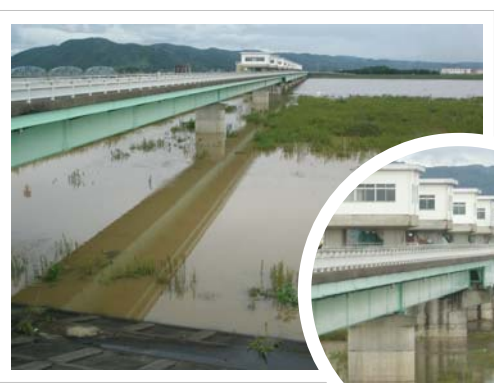
- 9/20 22:15 阿武隈大堰 洪水警戒体制【開始】（自動制御での堰操作から手動操作へ切り替え）。
- 9/21
 - 08:05 開度1.2mで全ゲート(10門)開放【大堰流入量1,240m³/s】
 - 10:20 開度1.8mに全ゲート(10門)設定【大堰流入量1,472m³/s】
 - 11:14 開度5.1mに設定。全ゲートフリーフロー(水面からゲートが持ち上がった状態)【大堰流入量1,857m³/s】
 - 14:00 台風15号、静岡県浜松市付近に上陸。
 - 14:03 開度10.5mに設定。全ゲート全上げ(ゲートが完全に上がりきった状態)【大堰流入量2,057m³/s】
 - 21:40 岩沼で1時間雨量67mmの猛烈な雨を観測【大堰流入量2,773m³/s】
 - 22:50 大堰前河川敷へ川の水があふれ出す(グラウンドが浸水)【大堰流入量3,171m³/s】
- 9/22
 - 04:00 岩沼水位観測所ではん蓋注意水位5.0mを突破【大堰流入量4,754m³/s】
 - 06:00 大堰流入量5,000m³/sを突破。
 - 10:00 大堰流入量5,366m³/sに、この時ピークを観測。大堰建設後、29年間で6位の洪水水位を記録
 - 15:00 大堰流入量5,000m³/sを下回る。
- 9/23
 - 08:00 大堰流入量2,000m³/sを下回り、ゲート下げ操作を開始。
 - 09:38 全ゲート全上げ(開度10.5m)から開度5.1mに設定【大堰流入量1,993m³/s】
 - 13:10 開度1.8mに。堰上げ(ゲートが水面に入った状態)【大堰流入量1,548m³/s】
- 9/24 04:05 阿武隈大堰 洪水警戒体制【解除】（手動操作から自動制御での堰操作へ切り替え）。

平常時、阿武隈大堰はコンピューター管理の自動制御運転で、水位を一定に保つようコントロールされていますが、台風や大雨などで水位が大幅に上昇する場合は、手動操作でゲートを上げ洪水の阻害にならないようにします。今回の台風では、流入量の増加に伴い、手動により10門あるすべての水門を最終的に10.5m完全に上げきり、全開放の操作を行い洪水を安全に流下させました。

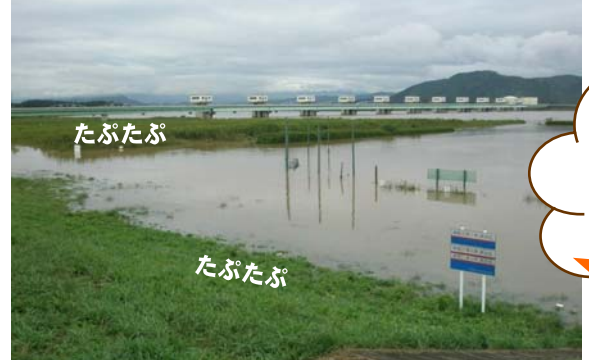
【台風15号襲来時】

普段はこんなに穏やかな河川公園やグラウンドも、川の水が見る見るうちにあふれ、あっという間に飲み込まれてしまいました。
