名取川水系河川整備計画 [大臣管理区間]

～ 各種施策・事業の進捗状況 ～

平成27年11月24日

国土交通省 東北地方整備局

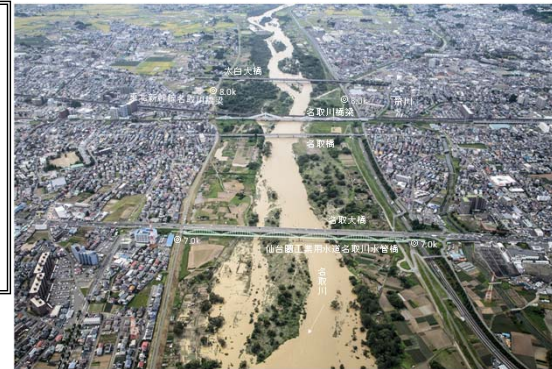
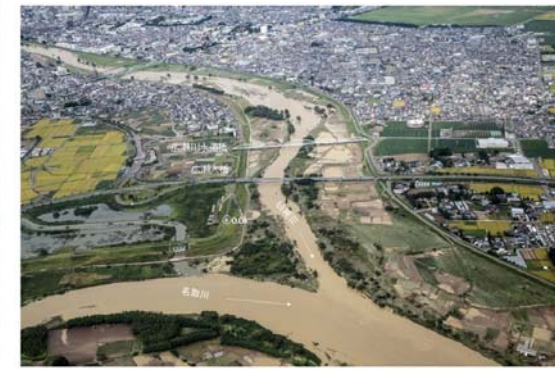
- ・ 台風18号の影響により太平洋側を中心に広い範囲で雷を伴った雨が降り、局地的に猛烈な雨となりました。
- ・ 流域平均2日雨量については、名取川流域の名取川(名取橋地点上流)で観測史上第6位、広瀬川(広瀬橋地点上流)では観測史上第4位を観測しました。
- ・ 名取川では、下流及び上流部にて低水護岸の損傷が確認されました。

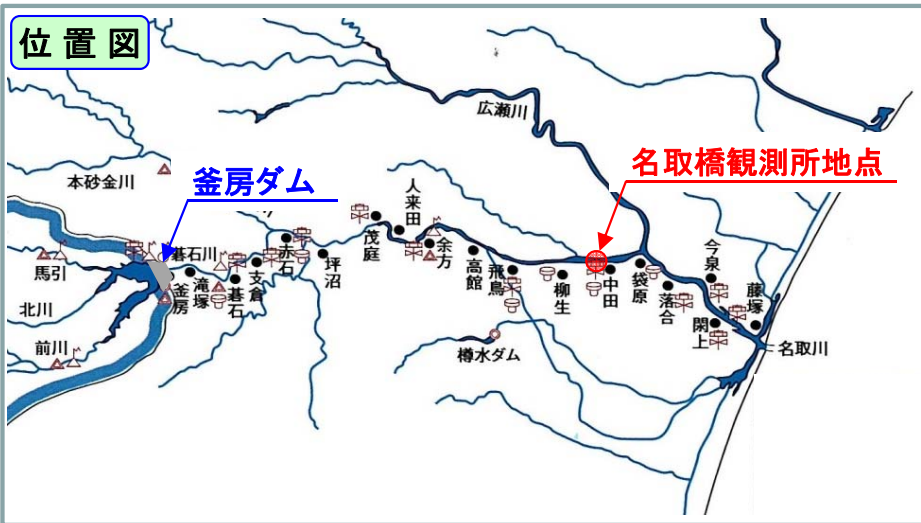
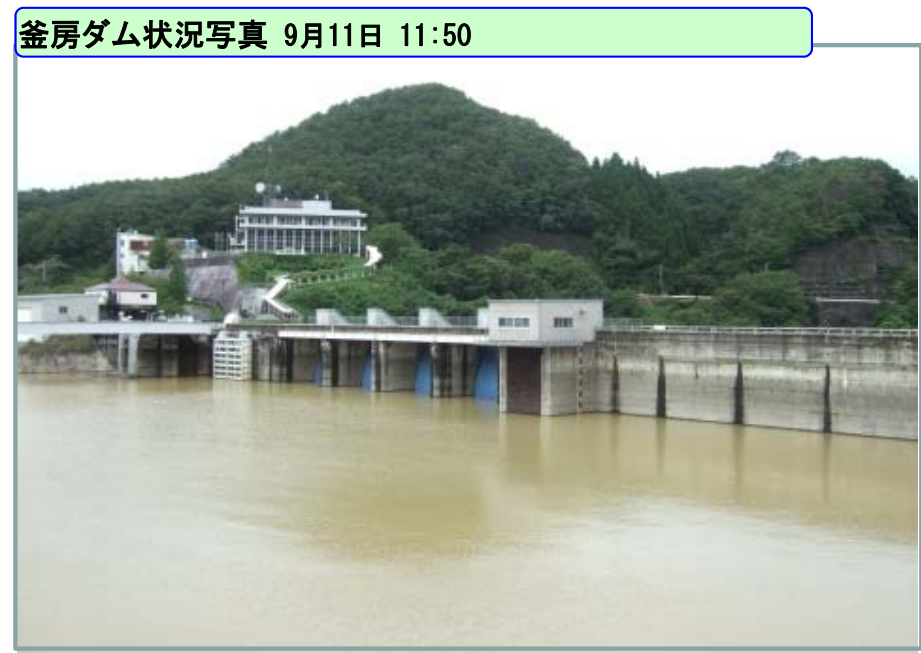
- ・平成27年9月出水では釜房ダム上流域において、流域平均累加雨量は401.4mm、最大流入量は毎秒482m³を記録しました。
- ・今回の洪水期間中において、699万m³（東京ドーム約6杯分）の水を貯留し、下流の洪水被害の軽減を図りました。
- ・釜房ダムでは、仙台河川国道事務所と連携し、下流域の被害をできるだけ軽減するためのダム操作を行いました。

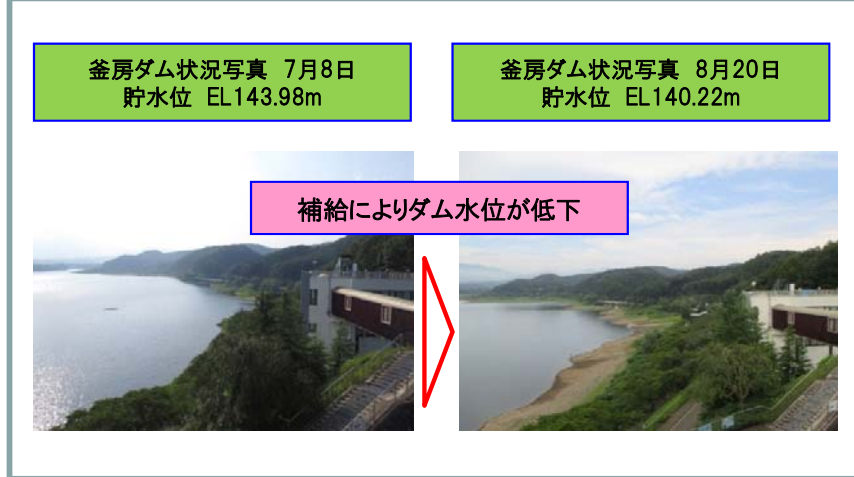
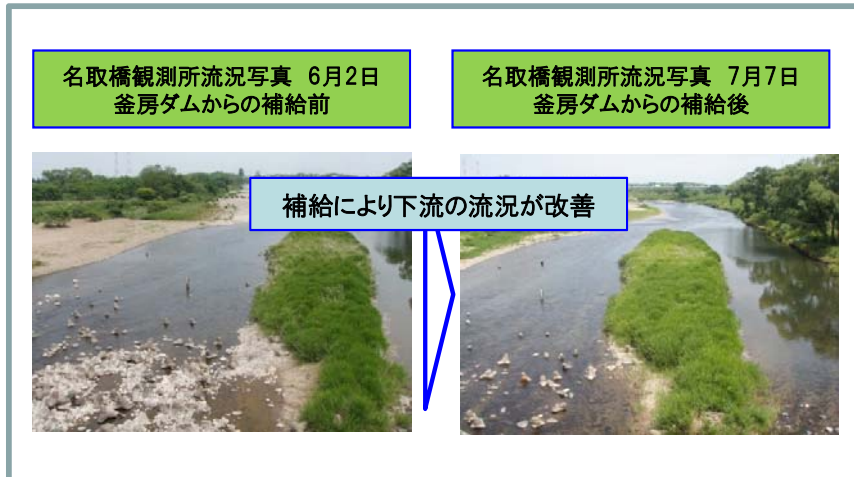
42日間の合計補給量約1,300万m³(東京ドーム約10杯分)
 1日平均約31万m³

釜房ダムにて下流河川の流量を確保するため、約1,300万m³(東京ドーム約10杯分)のダム貯留量を補給

- ### ◆名取川水系における利水補給の状況
- ・かんがい用水はダム下流にある名取川頭首工から取水している。
 - ・地元農家による、きめ細やかな用水管理により、水稻の健全な育成が図られている。
 - ・仙台市の水道水は、ダム湖より直接取水した水を浄水処理して供給されている。(仙台市の水道は複数の水源を有し、安定的に供給されている。)
 - ・結果、ダムからの利水補給により渇水被害は生じなかった。

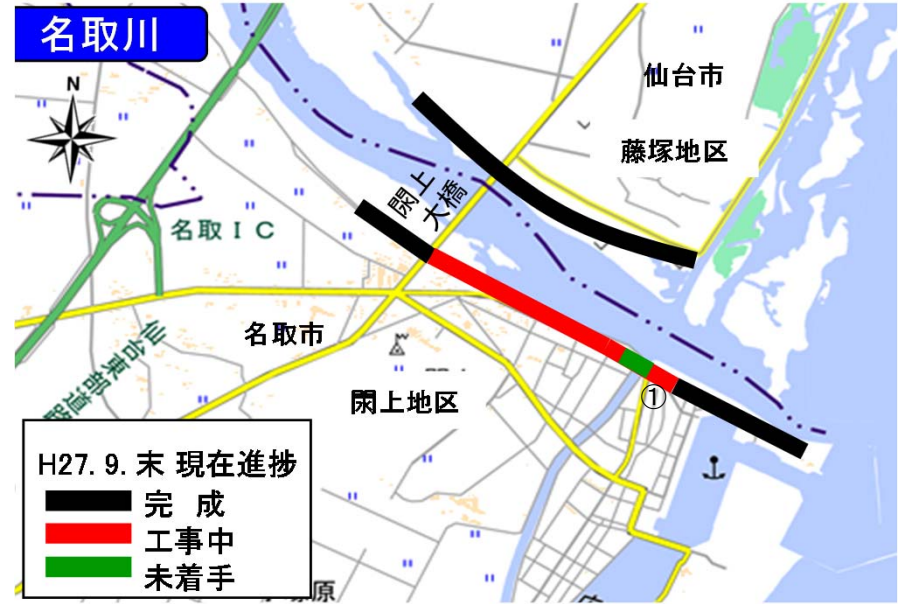
■河口部右岸堤防復旧状況写真(関上水門)

- 名取川河口部堤防については、平成23年度後半から本格的な復旧工事を実施（H27.9月末時点での着手率96%、完成率65%）しています。
- 名取川右岸^{ゆりあげ}関上地区の^{ゆりあげすいもん}関上水門では、水門の基礎工を施工中。水門下流区間においては堤防復旧工事を実施中です。

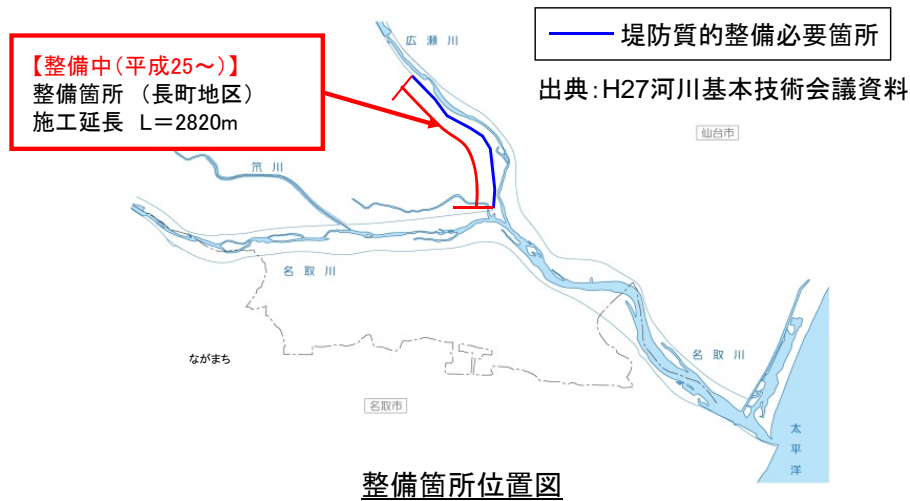
堤防質的整備断面図(イメージ図)

- 洪水時の堤防裏法尻部からの漏水を防止するため、堤防質的整備(浸透対策:遮水矢板の打ち込み)を実施しています。
- 平成27年度は、昨年度に引き続き後背地に住宅地やJR東北本線、国道4号などの重要公共施設が集中している広瀬川右岸長町地区での堤防質的整備を実施中です。
- 遮水矢板の打ち込みにおいては、近隣住民の方々への騒音対策として、振動・騒音の少ない工法を採用し工事を実施しています。

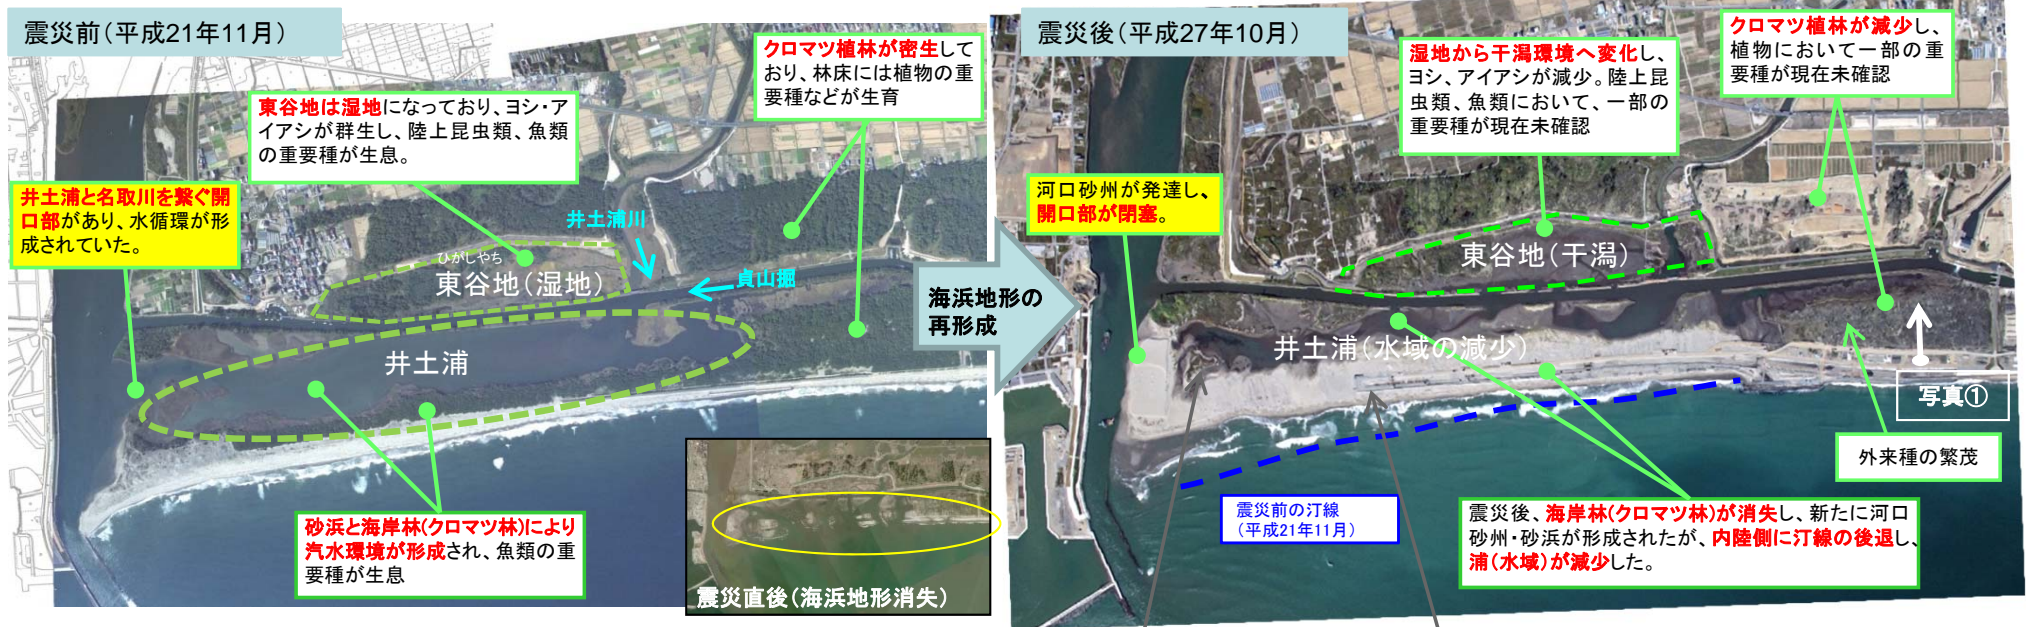
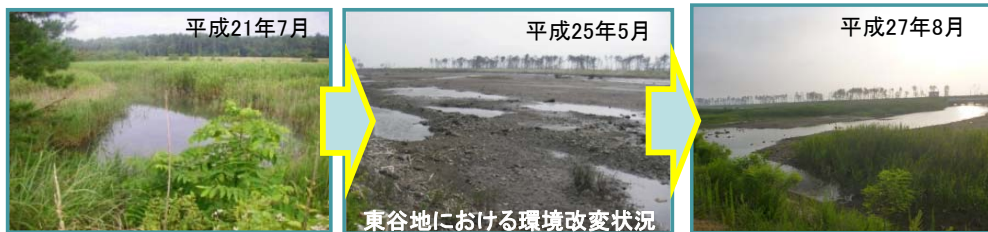
河口部・井土浦の環境変化

水域:
魚類は回復傾向。底生動物は、震災前より確認種数が多い状態が継続。

陸域:
河口砂州、砂浜の発達・安定化(陸地化)に伴い、海浜性の植物や陸上昆虫類が定着し、シギ・チドリ類の鳥類が増加。

- ・ 名取川河口部左岸に位置する井土浦は、汽水環境が存在し、隣接する湿地帯にはヨシ原が存在するとともに重要種の昆虫類、魚類が生息するなど、良好な生態系が保たれ、環境省の「日本の重要湿地500」に選定された地域です。
- ・ 東北地方太平洋沖地震及び津波により地形が攪乱され、動植物の生息・生育環境が大きく変化したことから、津波の影響が大きかった河口部、井土浦地区の環境変化把握を目的としたモニタリング調査を継続しています。
- ・ 植物、鳥類、魚類、両生・爬虫・哺乳類は、震災後、減少したが、その後回復傾向がみられ、震災前と比較し横ばい状態となっています。なお、植物ではクロマツ林の消失などにより、樹林性種が回復途上であり、それに伴い鳥類では森林性種が震災後に低下し回復がみられていません。
- ・ 陸上昆虫類は、東谷地（湿地）で生息していた一部の重要種が確認されていません。
- ・ 底生動物は、井土浦と名取川を繋ぐ開口部が閉塞したことが影響し、水質では塩分上昇傾向、底質では砂分の増加傾向となり、クロベンケイガニやイソジミ類など、干潟・泥に生息する種の割合が増加しています。
- ・ 河口砂州、砂浜環境の安定化に伴い、動植物の変化も穏やかとなっています。また、一部未確認となっている重要種については回復要素となる生息環境の再生と共に再定着には長期間を要する見込みであり、今後も定期的なモニタリング調査を継続していきます。

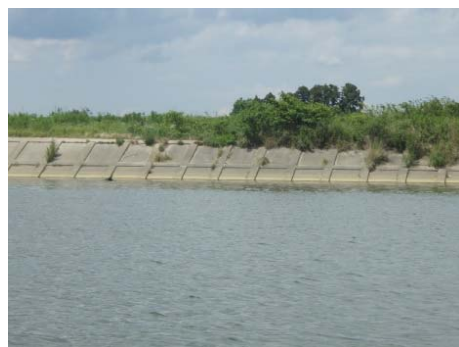
船上巡視による護岸点検

- 有堤部の全区間において、週2回の巡視を実施
- 出水期前、出水後、台風期に職員等による堤防点検を実施
- 船上巡視等により護岸(河岸)や河道の点検を実施
- 巡視や点検の支障とならないよう堤防除草を年2回実施
- 損傷箇所が発見された場合、随時補修を実施

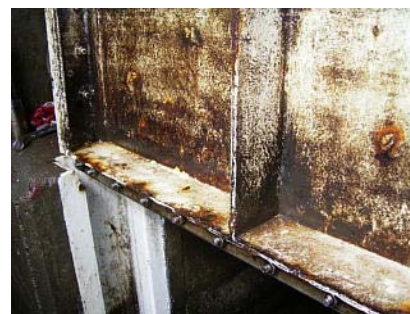
塗装の劣化

ゲート塗装の劣化(山口排水樋管)

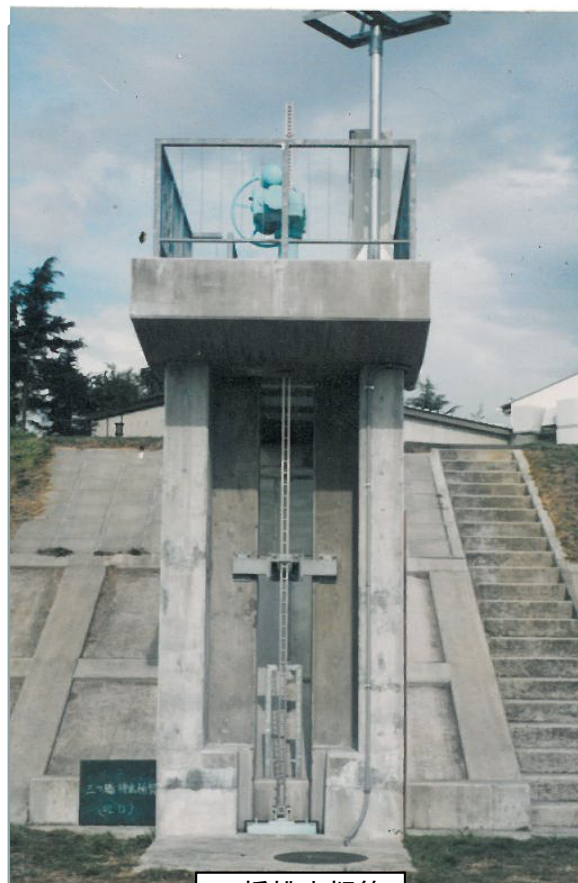
三橋排水樋管

- 樋門・樋管について、点検・調査により、損傷の発生や進行について状態監視・評価を行っています。
- 損傷が拡大し、樋門・樋管の機能が損なわれないよう監視・評価に基づき、計画的に補修等を行っています。
- 平成26年度では三橋排水樋管において樋管補修を行っており、適切に能力が発揮できるよう維持管理しています。

シームレス工法により管体補修を実施

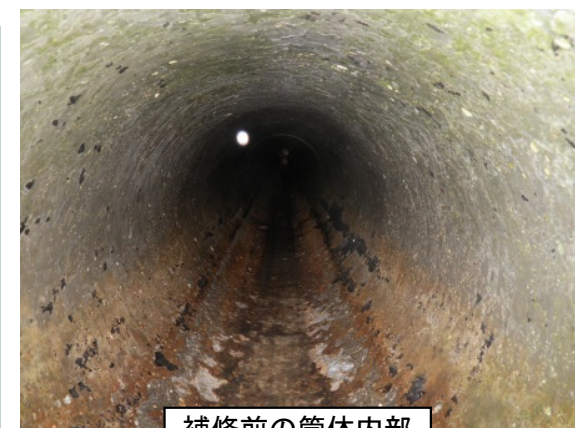
補修前の管体内部

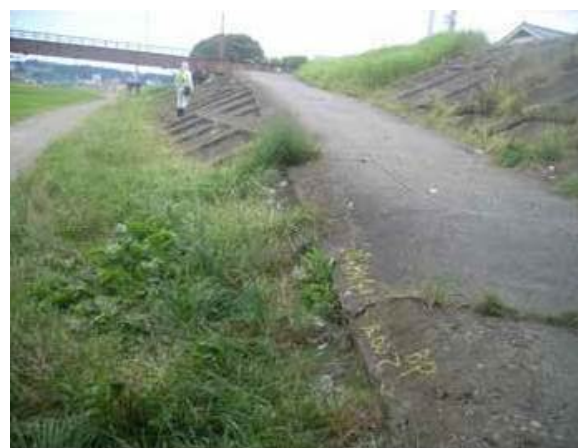
護岸点検状況

- 護岸について、巡視・点検により、損傷の発生や進行について状態監視を行っています。
- 損傷が拡大し、護岸の機能が損なわれないよう必要に応じて詳細な調査を実施し、補修を行っていきます。

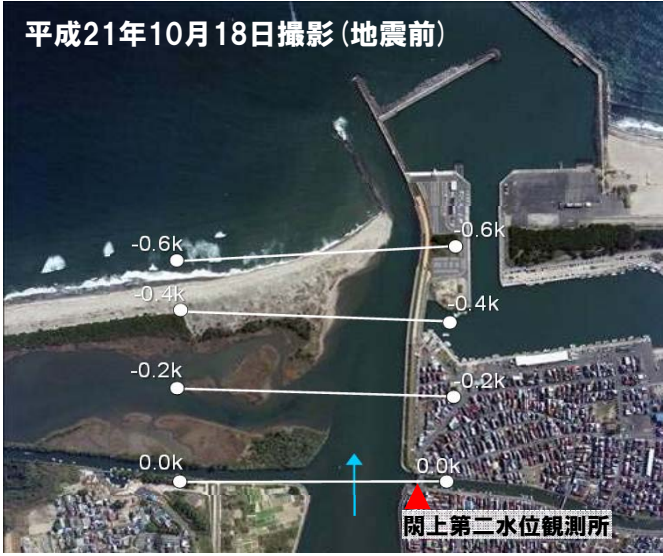
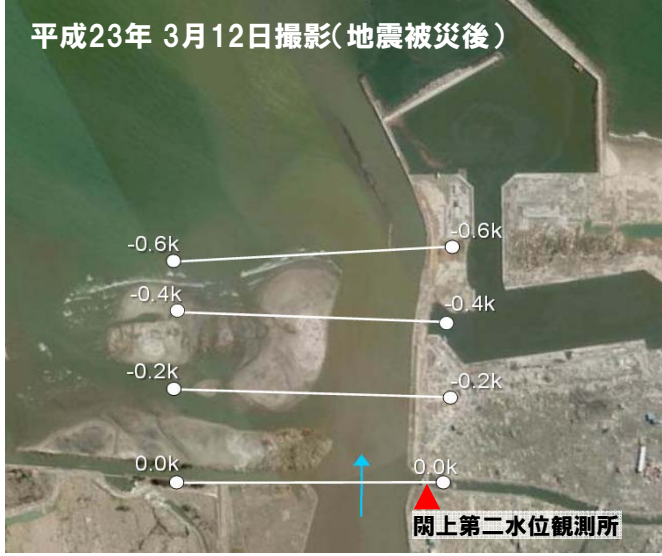
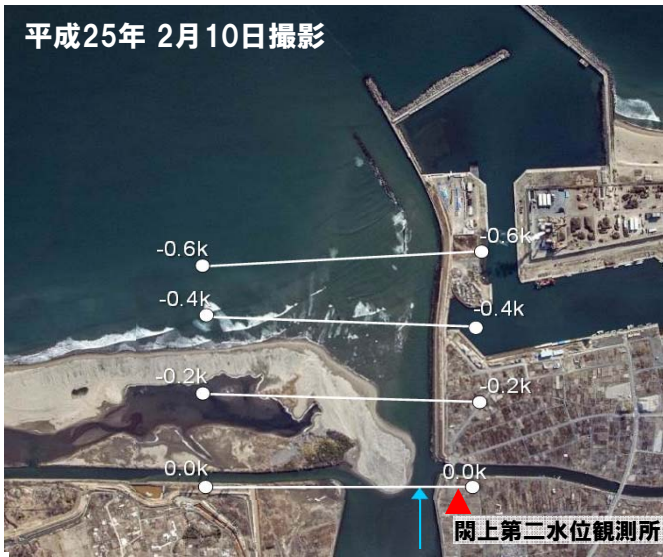
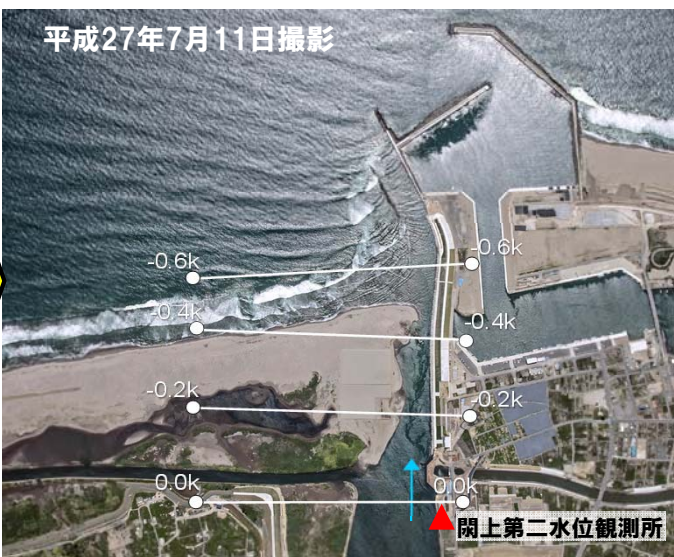
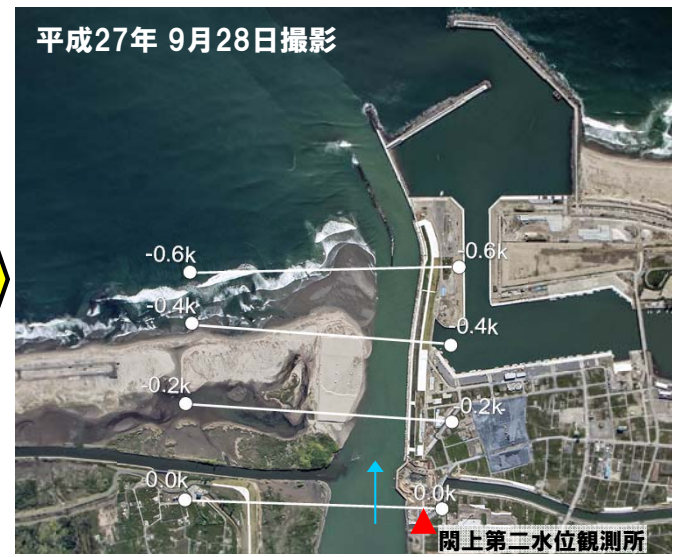
- 東北地方太平洋沖地震による、津波及び地盤沈下の影響を受けた河口部に対しては、砂州の変遷、河床変動等、河道管理に大きく影響することから、定期的にモニタリング（空撮・測量）を実施しています。
- 地震前の形状に戻るのではなく、河道内へ延伸・堆積傾向が見受けられ河川管理上の支障となることから、引き続きモニタリングを実施していく予定です。
- H27.9出水により、一部河口砂州がフラッシュされました。

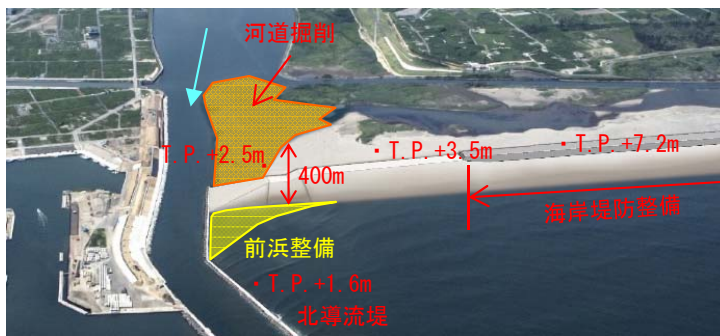
- ・海岸堤防から低水路法線延長線上までの間は、海岸堤防を防護することを目的とし、地震前高さを参考にT.P.+3.5mの高さで保護。河口の砂州高は洪水時にフラッシュ箇所を導流堤周辺に集中させることを目的として、地震前高さを参考にT.P.+2.5mで設定。

▲ 海岸堤防から導流堤へのすりつけイメージ

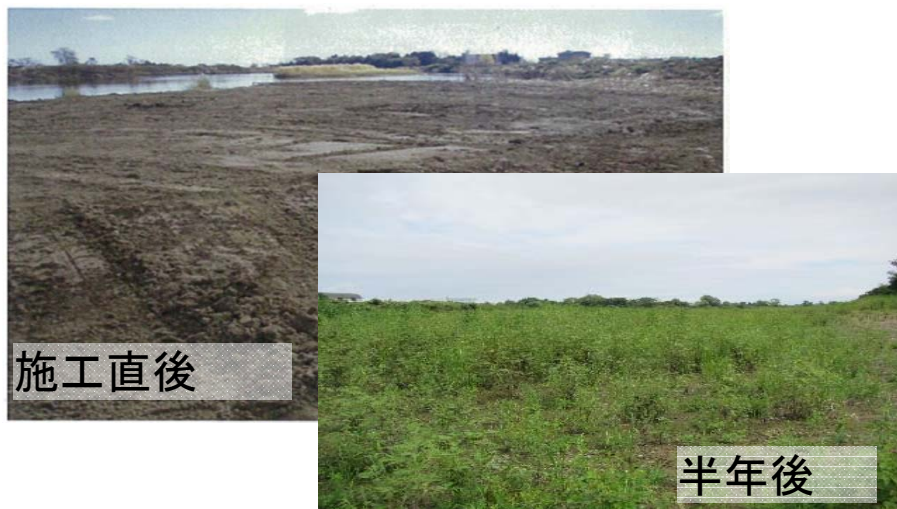
河道掘削箇所

- ・掘削後の土砂の堆積の把握
- ・植生の進入と樹林化の把握

- ・掘削箇所の横断測量・植生調査
- ・UAV等の新技術による測量・写真撮影
- ・掘削箇所の冠水頻度等

- ・名取川においては滞筋の固定化に伴う低水路と高水敷の二極化や河道内の樹林化が生じており、治水安全度の確保の観点からも、河道掘削及び樹木伐採の効率的な実施が求められています。
- ・そこで、平成25年度実施した河道掘削及び樹木伐採箇所についてモニタリングを継続的に実施していきます。また、横断測量・河床材料調査知事植生・樹木調査により、河道の横断形状の変化、河床材料、植生・樹木の経年的な変化を把握し、これらの成果を活用した「サイクル型維持管理」により名取川における効率的な河道管理手法を検討していきます。

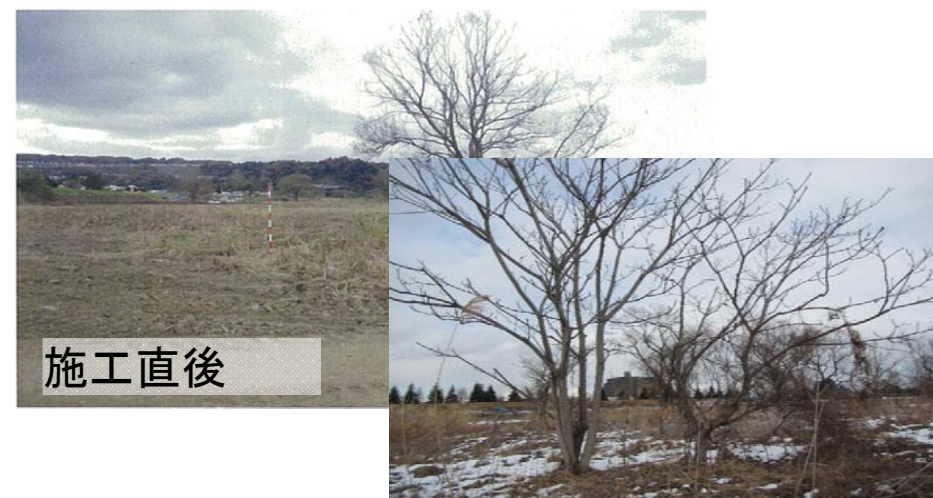
樹木管理箇所

- ・樹木の再繁茂の把握
- ・周辺の植生変化の把握

- ・樹木管理箇所の植生調査・写真撮影
- ・樹木の成長速度（樹高・樹齢）
- ・管理箇所の冠水頻度等

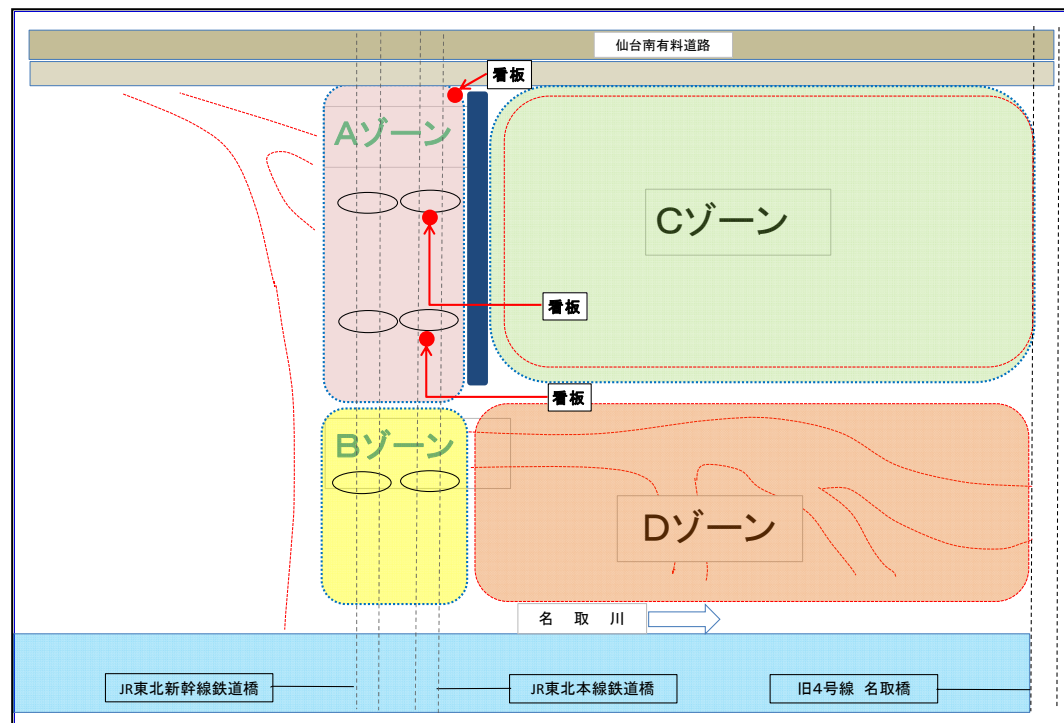
投棄量グラフ(H25とH26の比較)

A～Dは、地形条件等の変化を設け調査を実施

- ・全投棄量としては、H25年度より約1500L減少した。
- ・各区域毎としては、H25年度でゴミの投棄量が多かったA区域は大幅に減少したが、B～Dゾーンで増加した。
理由:心理学上、回りから見えにくい区域へ移動し投棄された。
- ・一定の成果は得られているが、効果的な削減及び対策について整理中のため、当フィールドのみでの調査をH28年度まで継続する予定。

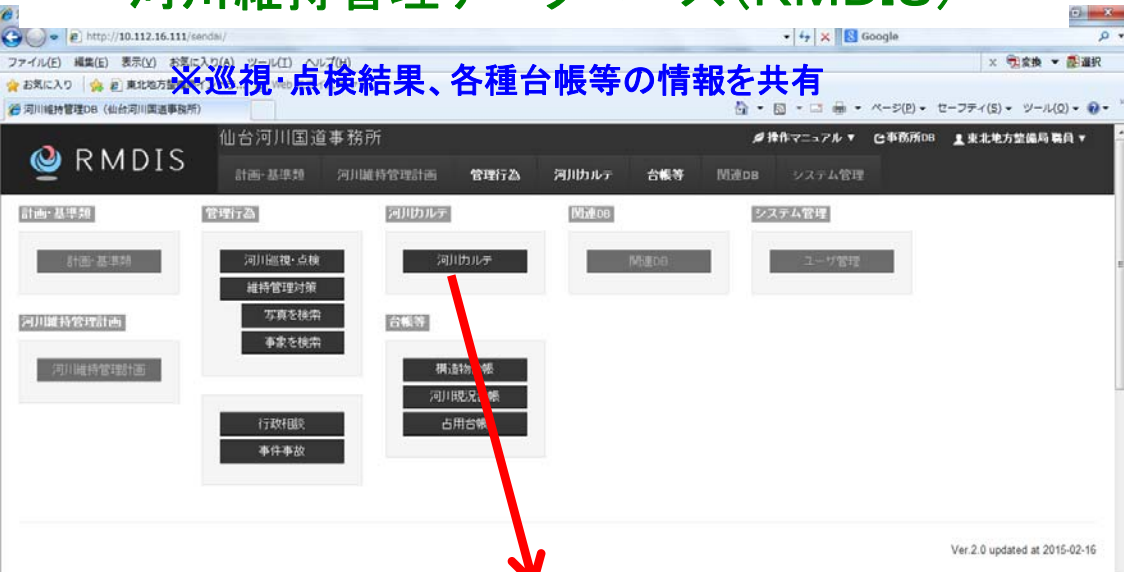
河川カルテの例

- 平成26年4月から河川維持管理データベースシステム (RMDIS) の導入により、タブレットを活用した巡視・点検の実施、点検結果や対策状況、台帳ほか各種情報の共有とデータの蓄積により河川維持管理の高度化、効率化に努めています。

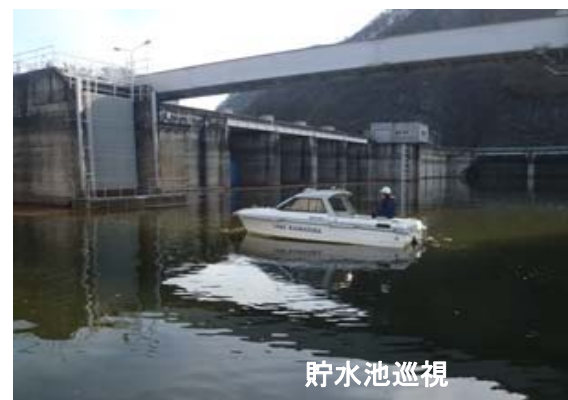
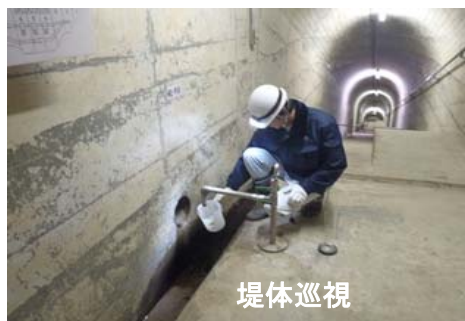
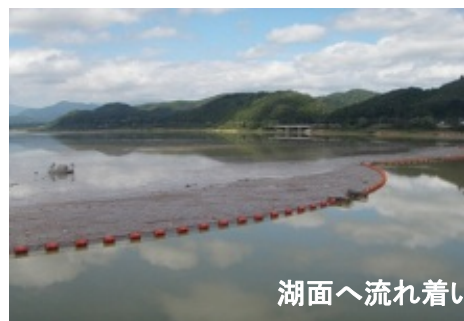
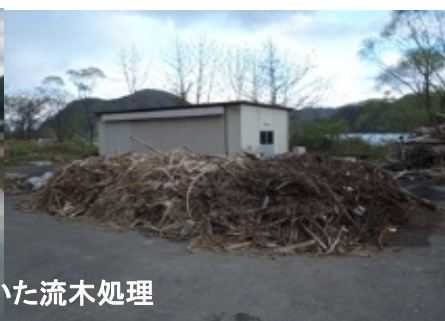
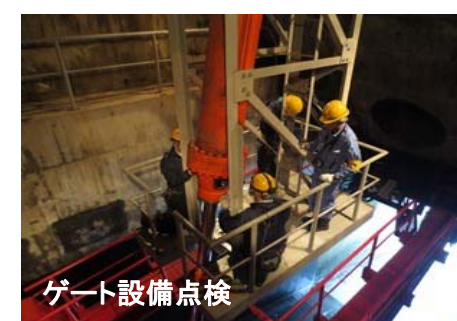
弾力的管理の概要

活用期間	・ 7月1日～9月30日までの3ヶ月間
活用水位・容量・放流量	・ 洪水期(7月1日～9月30日)に洪水貯留準備水位(143.8m)+1m(144.8m)で運用し、250万 m^3 の活用容量を創出 ・ 活用放流量最大1.5 m^3/s
安全確保(事前放流)	・ 洪水が予測される場合、事前放流により水位を下げて対応する

- 洪水時や渇水時などにダムの機能を最大限発揮させると共に長期にわたって適切に運用するため、日常的な点検整備を実施しています。
- 防災操作以外にも、名取川の河川環境の整備と保全のため、洪水調節容量の一部に流水を貯留し、これを適切に放流する「弾力的管理」を実施しています。

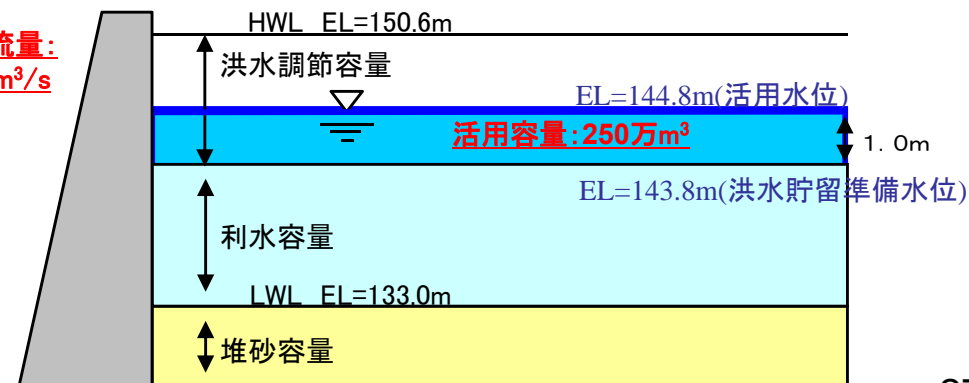
活用放流量:
最大1.5 m^3/s

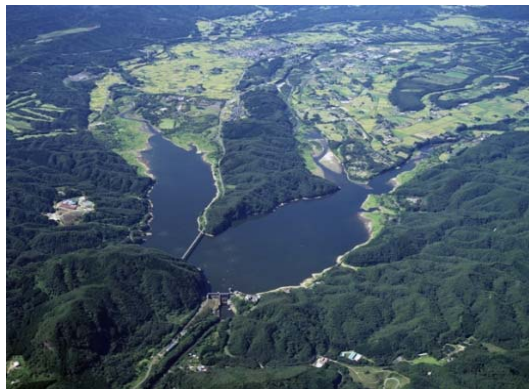
釜房ダム全景

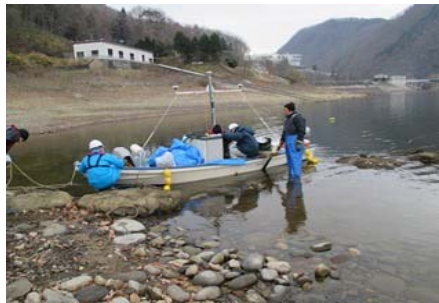
堆砂状況の把握

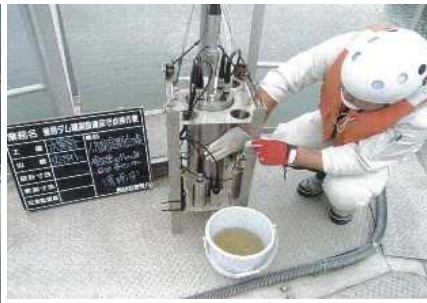
水質観測設備の点検

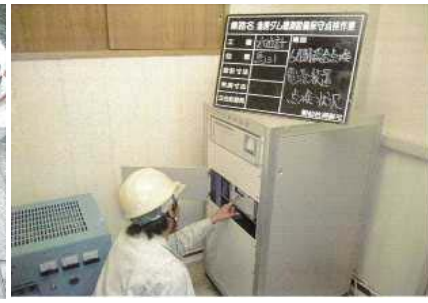
水位観測装置の点検

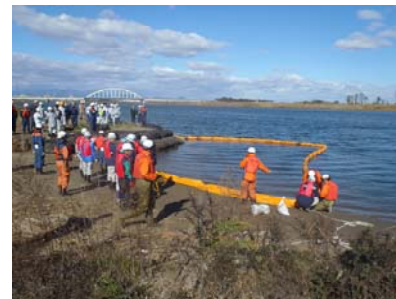
オイルフェンス設置
訓練実施状況
