醍醐歩道橋の取り扱い検討の経緯

1. 大橋交差点の渋滞実態
2. 大橋交差点改良事業
3. 醍醐歩道橋の取り扱い

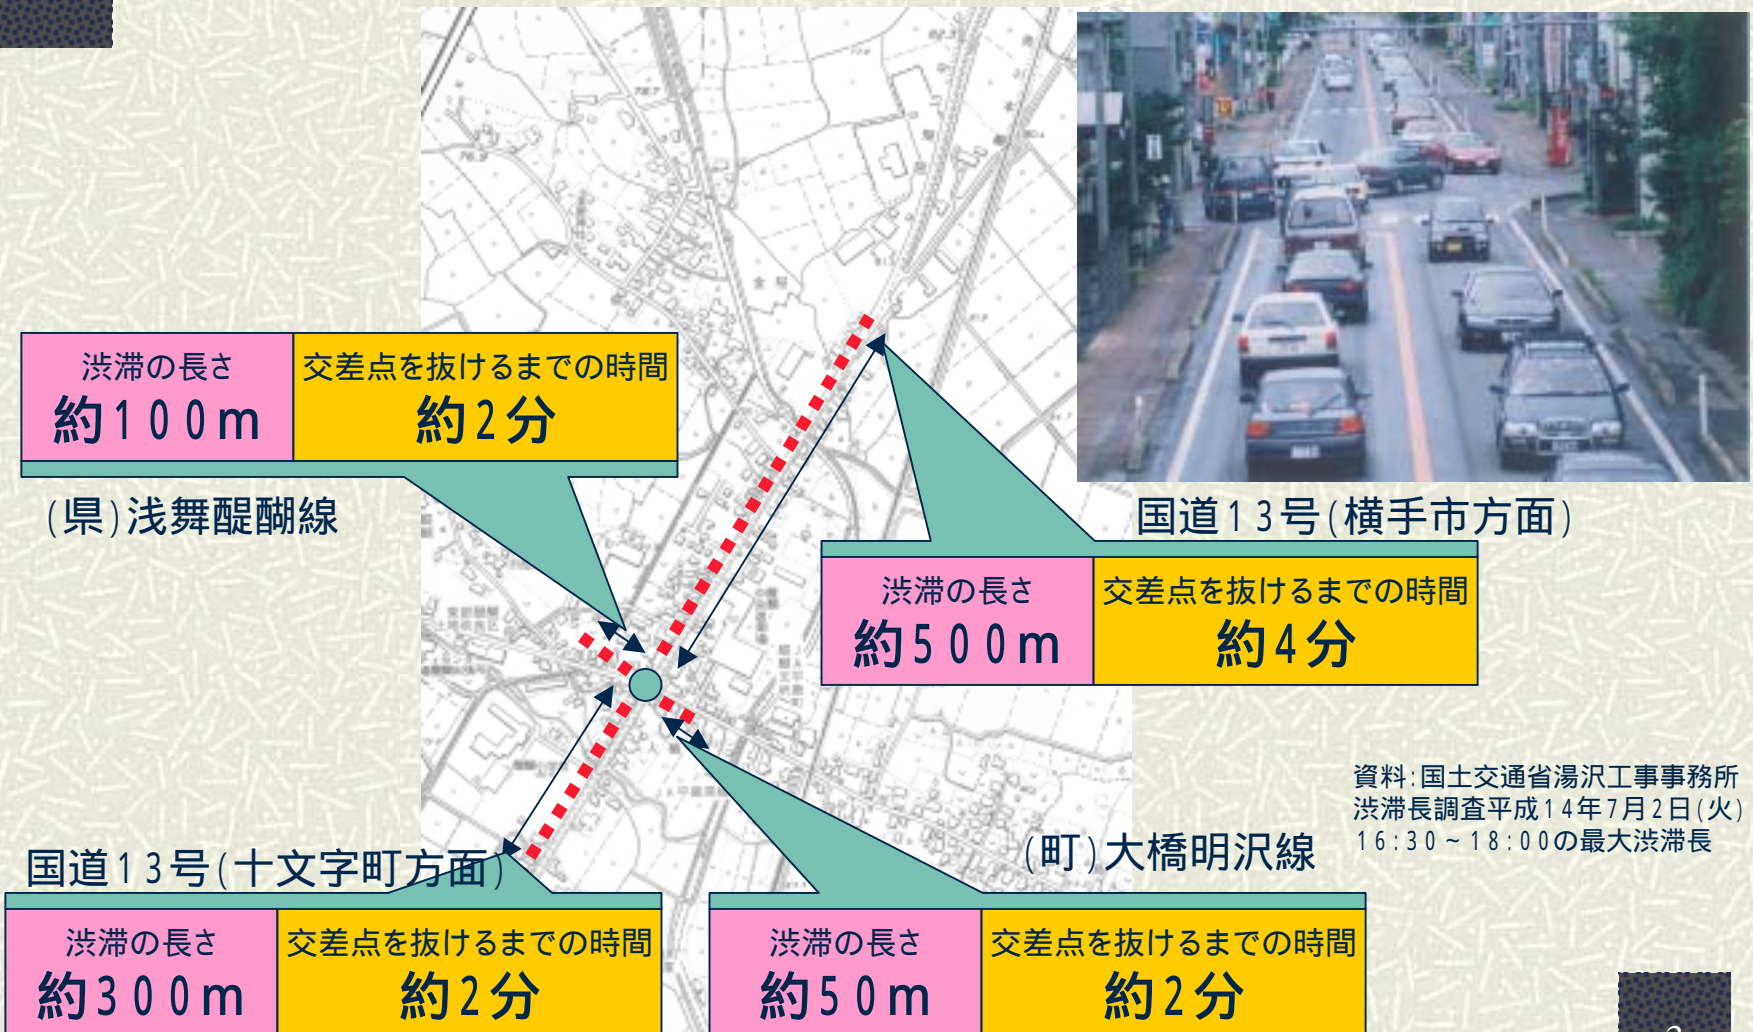
1. 大橋交差点の渋滞実態
(2) 渋滞状況
渋滞の長さや時間

資料: 国土交通省湯沢工事事務所
渋滞長調査平成14年7月2日(火)
16:30~18:00の最大渋滞長

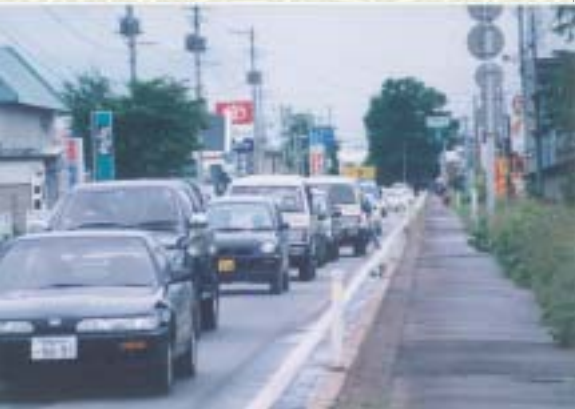
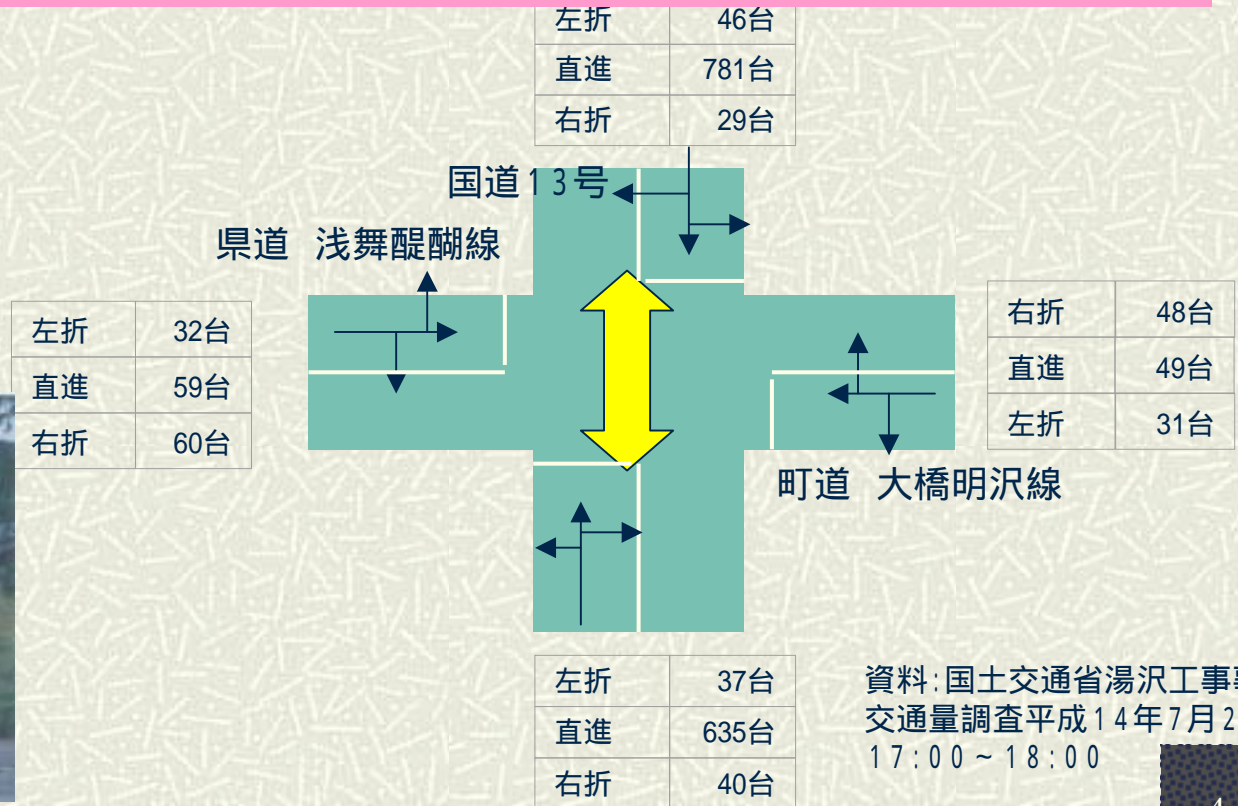
- ・国道の直進往來がほとんどを占めています。
- ・国道からの右折車が上り下りとも30～40台あり、渋滞を招いています。

資料:国土交通省湯沢工事事務所
 交通量調査平成14年7月2日(火)
 17:00～18:00

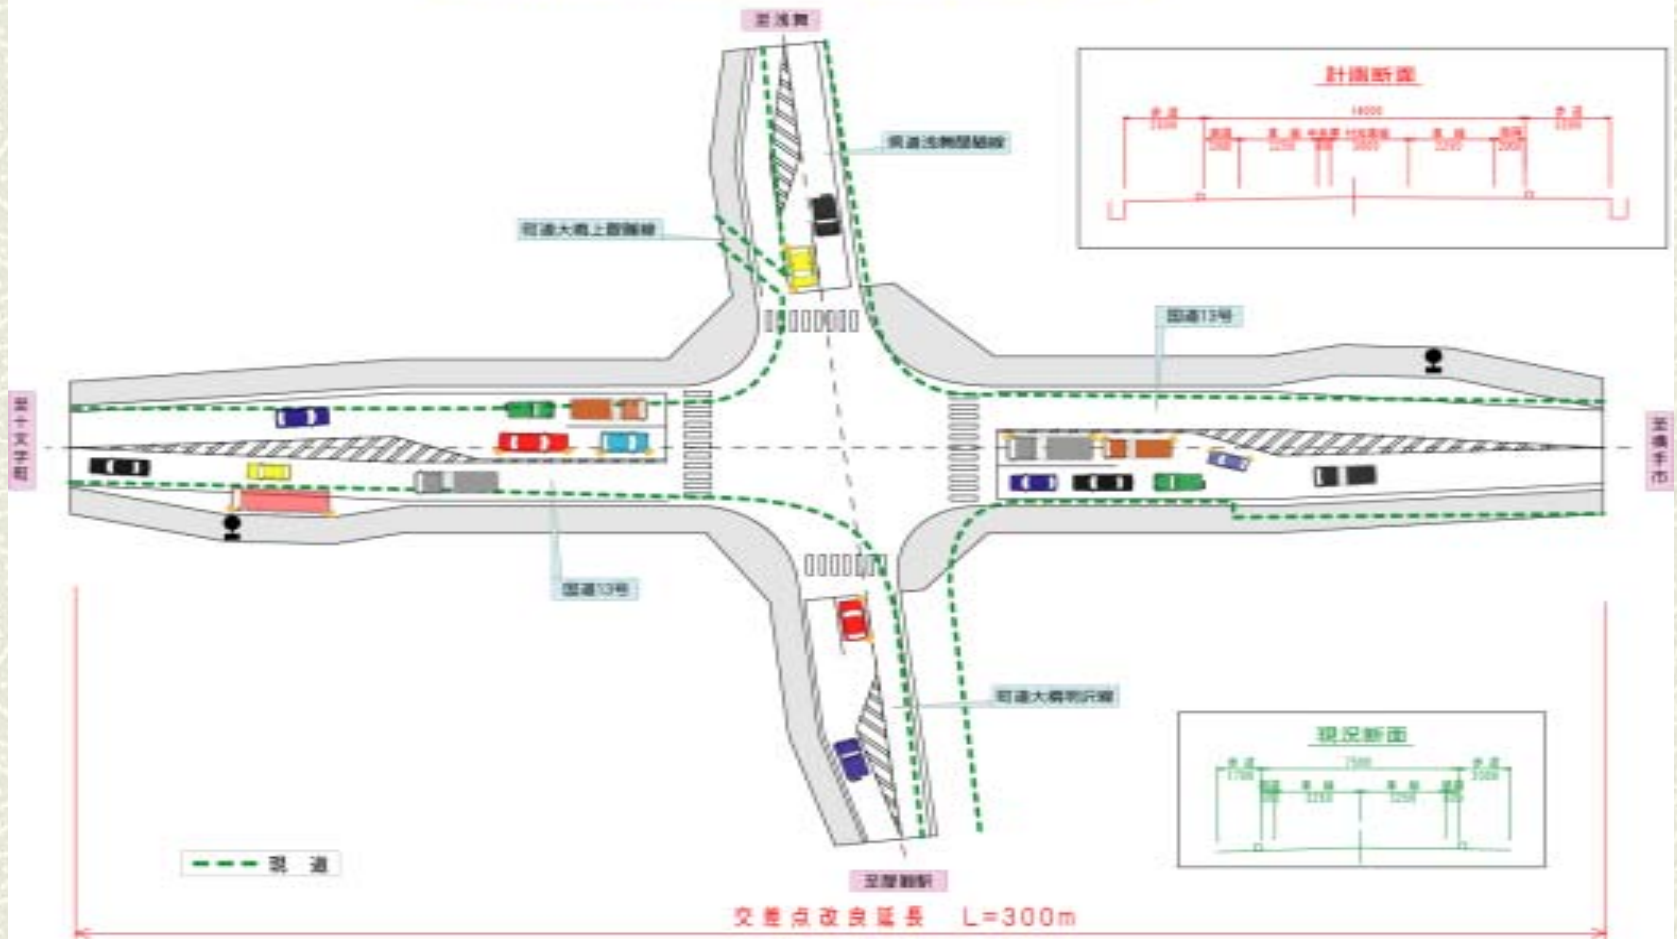
大橋交差点渋滞緩和対策イメージ【修正案】

食い違い交差点の解消(国・県・町が協働)
国道13号両側への右折レーン設置
歩道の拡幅(2m 3.5mへ)
交差点たまり部の拡幅
冬季対策(流雪溝)
バスレーンの設置

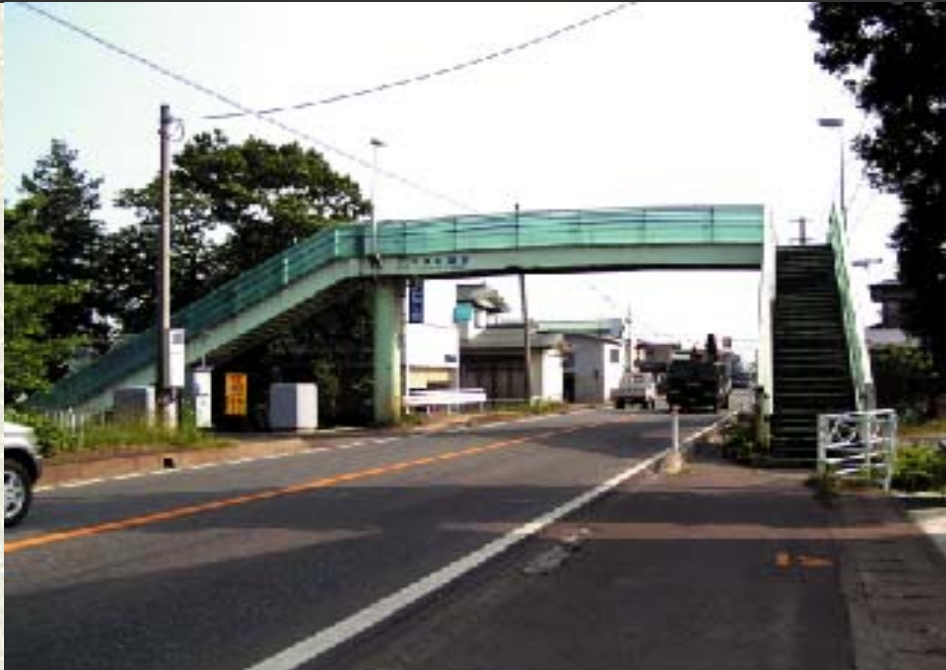
其	橋名	「醍醐横断歩道橋」
其	歩道橋種別	歩行者専用歩道橋
其	上部工形式	鋼床版単純桁橋
其	支間長	12.0m
其	有効幅員	1.50m
其	架状	跨道（一般国道13号）
其	竣工	昭和44年
其	補修歴	平成12年　ロードヒーティング更新

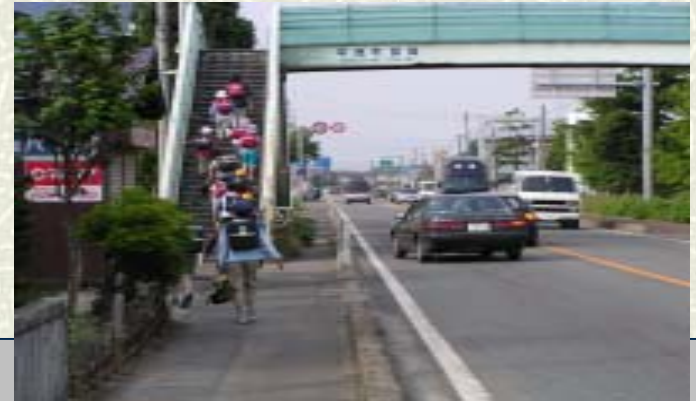
利用者合計
171人(内 小学生168人)

観測日 平成15年6月18日(水) 7:00~8:00、14:00~17:00

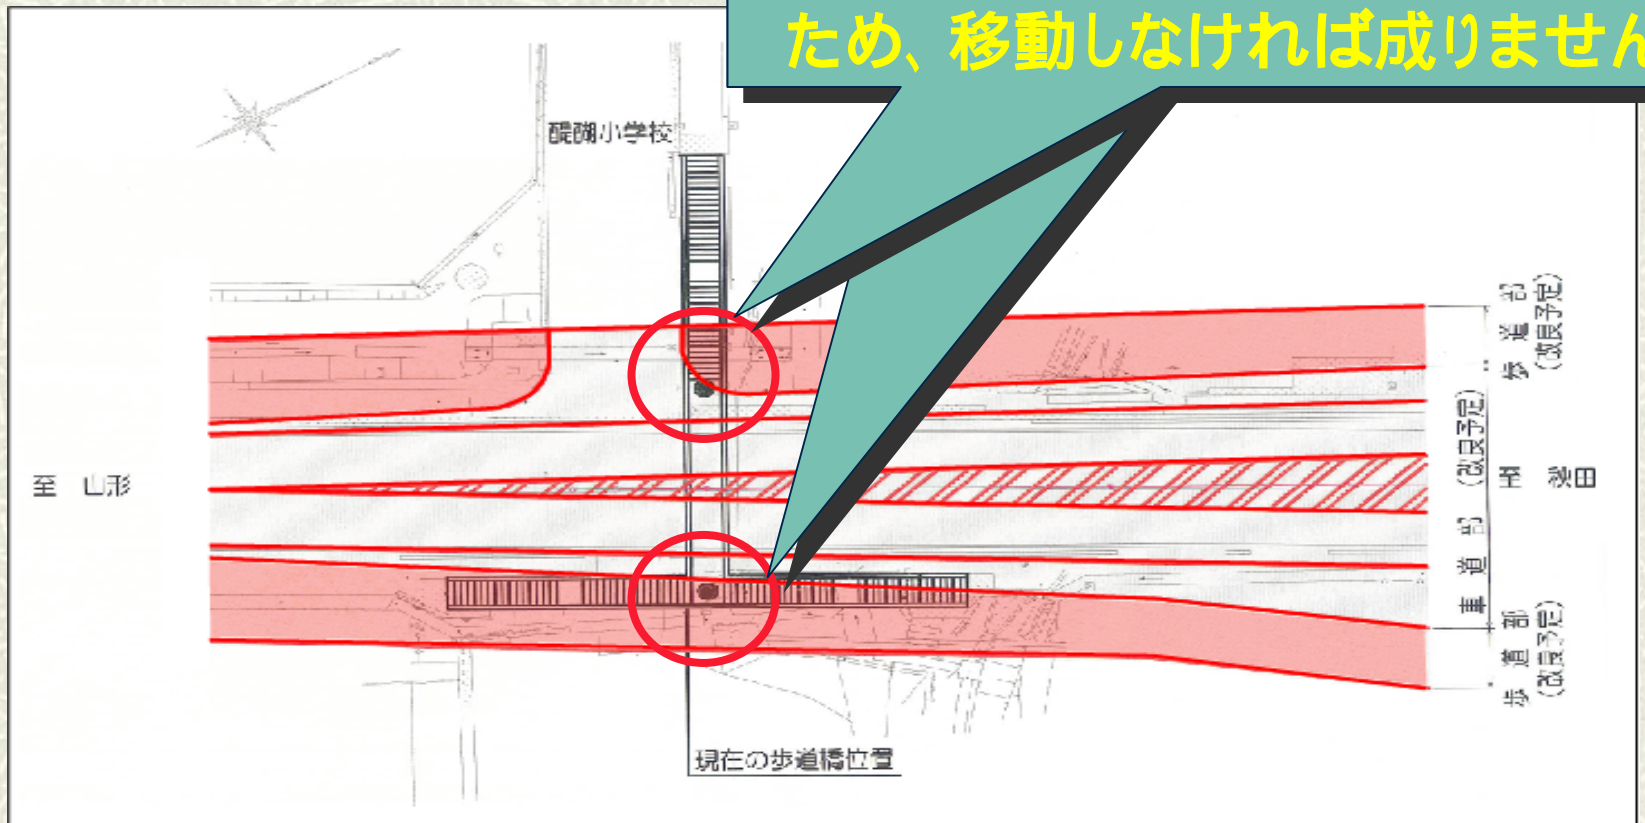
図-1

歩道橋の橋脚が車道に残ってしまう
ため、移動しなければなりません。

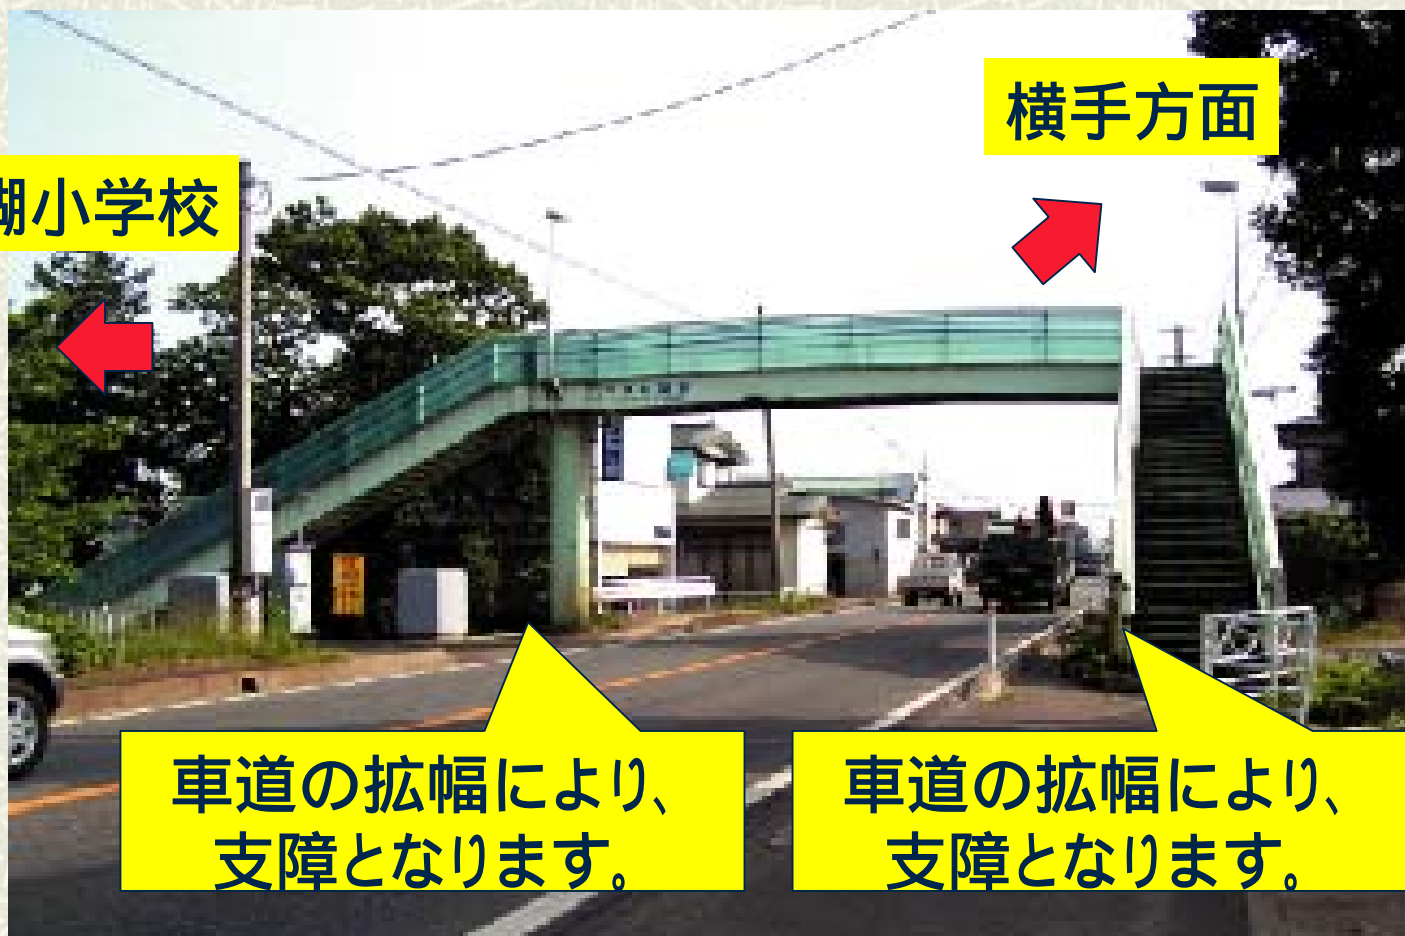
車道の拡幅により、
支障となります。
