道路防雪林における植栽樹木の生長課程について

渡邊 崇史*1, 上田 真代*1, 松澤 勝*1, 金子 学*1

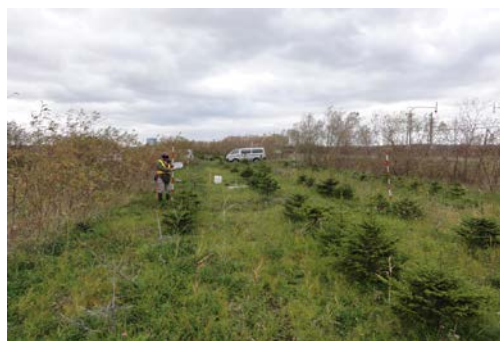
写真-2 A防雪林の生育不良区画 (a-1) の状況

表-3にA防雪林の計測データ(平均値)を示す。生育良好区画a-2(写真-1)の平均樹高は1.81mで、植栽後0.22m/年の伸長量となっていた。これに対し、生育不良区画a-1(写真-2)では、平均樹高は1.06mで年平均伸長量は0.09m/年に留まっていた。区画a-2の最近3年の伸長量を見ると2010年以降急激に伸長しており、植栽後2~3年程度の生長停滞時期があったことが伺える。

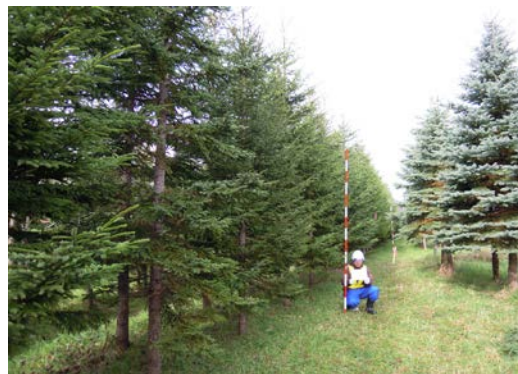
写真-3 B防雪林の生育良好区画 (b-3) の状況

表-4 にB防雪林の計測データ(平均値)を示す。生育良好区画 b-2、b-3(写真-3)における平均樹高が 5.54m、および 6.07m であり、年平均伸長量はそれぞれ 0.24m/年、0.27m/年となっていた。また、生育不良区画 b-1(写真-4)では平均樹高は 2.19m、年平均伸長量は0.07m/年であった。

実際の状況について見ると、B防雪林は樹高6m程度であり、隣接木(苗間2m)と樹冠が重なり合っていたが、隣接する列(列間3m)との枝の接触は生じておらず、下枝の枯れ上がりもわずかであった。

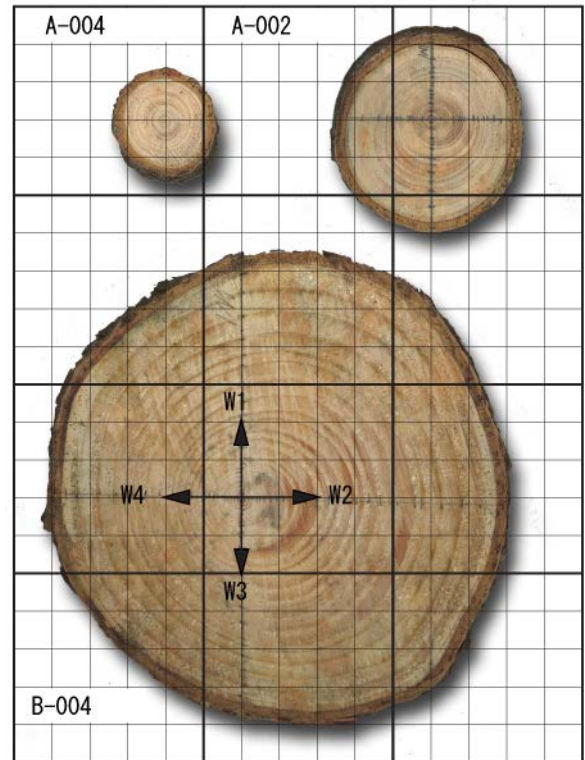
図-3 年輪解析に用いた円盤の例

図-3に、年輪解析に供した円盤の例を示す。年輪のほぼ中心である髓から4方向(路線終点方向をW1とし、W1から時計回りに90°ずつ、W2、W3、W4とする)に出現する年輪の距離を計測し、4方向の平均値を年間の生長量として算出した。

A-002 : 樹高 2.87m 円盤の地上高 0.04m
 A-004 : 樹高 0.86m 円盤の地上高 0.03m
 B-004 : 樹高 6.70m 円盤の地上高 0.20m

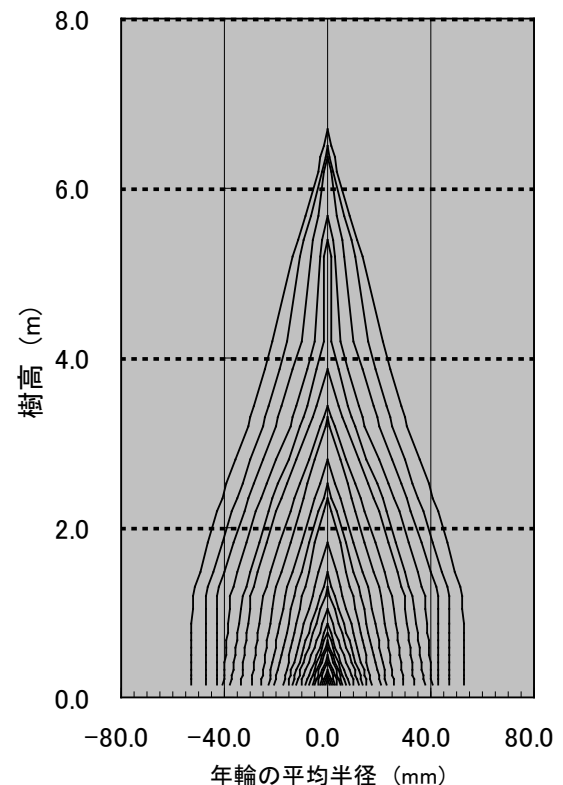
図-4 B防雪林の生育良好木 (B-004) の年輪解析図

その後、縦軸に各円盤を採取した地上高さ、横軸にその円盤に現れた年輪の平均半径をプロットし、同齢の年輪の点を順次結んで樹木を縦に半割した形の年輪解析図を作成した。

図-4にB防雪林の生育良好木(B-004)の、図-5に生育不良木(B-002)の年輪解析図の例を示す。年輪と縦軸の交点は、その年輪が形成されたときの樹高を表す。
