# 切土・盛土道路における吹きだまりの発達と 車両の発進が困難となる吹きだまり深さに関する検討

金子学<sup>1</sup>，松澤勝<sup>1</sup>，渡邊崇史<sup>1</sup>

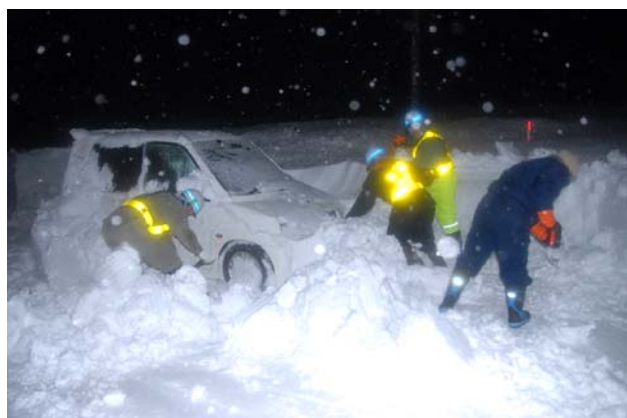
写真 - 1 吹きだまり災害事例  
（北海道開発局室蘭開発建設部提供）

積雪寒冷地の冬期道路では、吹きだまりにより多くの車両が立ち往生する吹雪災害がしばしば発生している（写真 - 1）。こうした吹雪災害の被害軽減に向けては、車両の走行が困難となる吹きだまりの深さや、吹雪の程度と道路上の吹きだまりの発達との関係を把握することが重要である。しかし、どの程度の速さで吹きだまりが発達し、車両の走行が困難となるのかについては明らかとはなっていない。

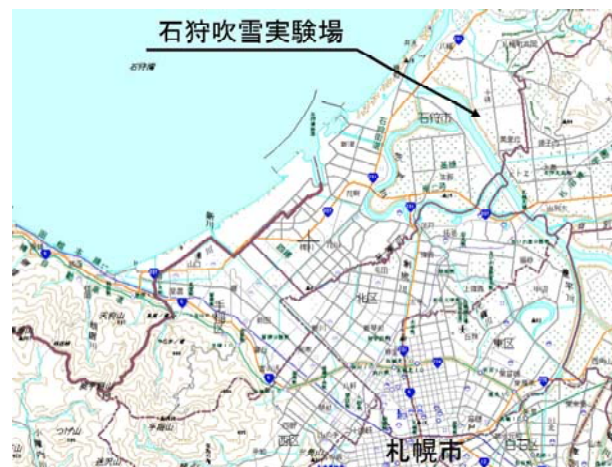
図 - 1 石狩吹雪実験場

このため、本研究では寒地土木研究所が北海道石狩市郊外に有する実験施設（石狩吹雪実験場、図 - 1）において、車両の発進実験と吹雪時の吹きだまり形状の観測を実施し、車両の発進が困難となる吹きだまり深さや、切土・盛土道路での吹きだまりの発達する速さについて調査することとした。

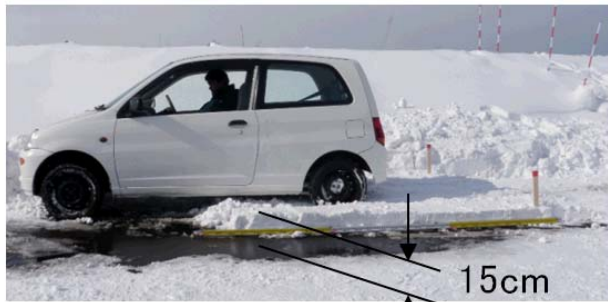
写真 - 2 車両の発進実験状況 (平成22年度)

車両の発進実験の状況を写真 - 2に、また、発進実験の結果を表 - 1に示す。

積み上げた雪を用いた実験では、吹きだまり深さ15cmで、また、実際の吹きだまりを用いた実験では深さ20cmで車両の発進が困難となった。なお、模擬吹きだまりの雪の密度は、積み上げた雪の場合は $400 \sim 440 \text{kg/m}^3$ 、実際の吹きだまりでは $270 \sim 290 \text{kg/m}^3$ となっていた。

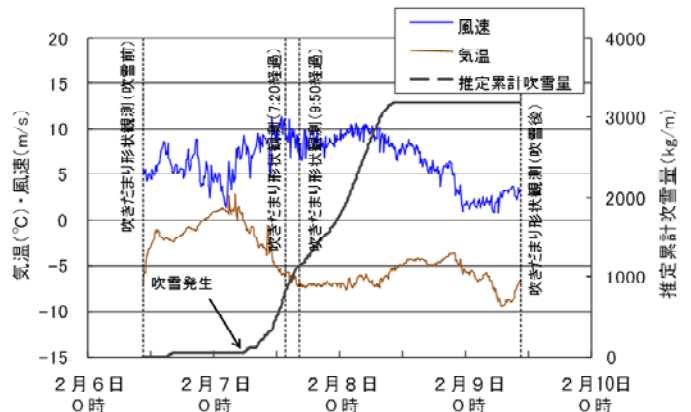
図 - 7 吹雪イベント時の気象状況と累計吹雪量の推定（イベント3，平成23年2月6～9日の例）

実験場内で観測した高さ 1 m の風速（10 分平均値）を吹雪量  $Q$  と風速  $U$  の経験式(1)<sup>1)</sup> に代入して 10 分毎の吹雪量を求めた後、吹雪発生からの吹雪量を合計して累計吹雪量を求めた。累計吹雪量の推定例を風速、気温データとともに図 - 7 に示す。
