# 北海道における平成24年豪雪による道路の雪害状況の特徴

原田裕介\*1 上田真代\*1 松下拓樹\*1 松澤勝\*1

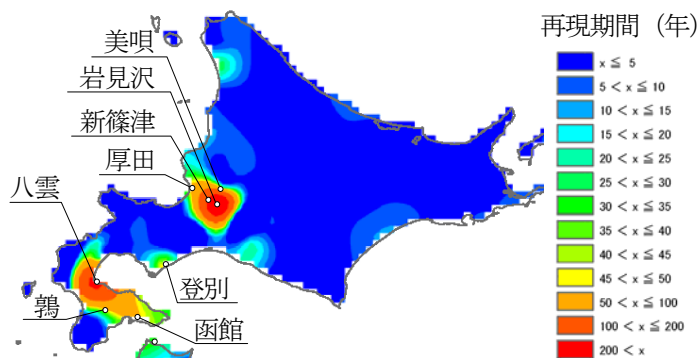
図1 2011年度冬期最大積雪深の再現期間の等値線図<sup>6)</sup>

積雪深の再現期間を整理した結果、中央部の日本海側と南部の渡島半島の8箇所で、30年再現期待値を超過した（図1、表1）<sup>6)</sup>。さらに、岩見沢の最大積雪重量は100年再現期待値を超え、新篠津では100年再現期待値に近い状況が約1月半継続した<sup>7)</sup>。

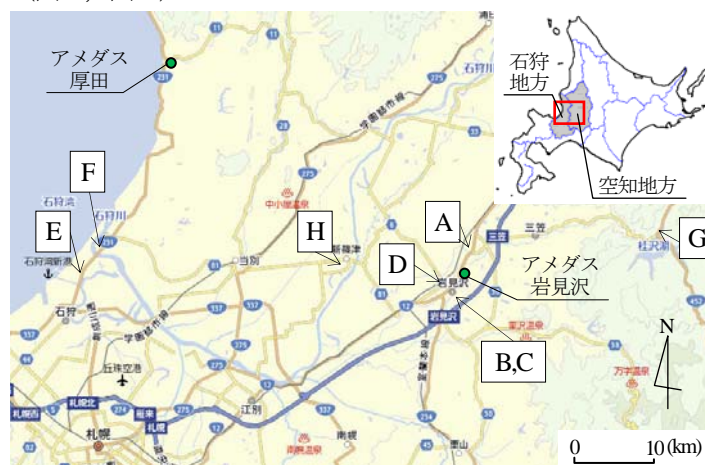
図2 2011年度冬期現地調査箇所

1月30日調査では、道路標識の約2/3以上が着雪により、認識が困難となっていることを把握した。2月10日調査では、石狩市において視程障害と防雪容量にほぼ達した吹き止め柵について確認した。2月22日調査では、雪崩予防柵の背面の積雪が柵高さ以上となっている状況を確認した。3月1日調査では、吹き払い柵の風上側が埋雪している状況を確認した（図2、図3）。

図中のA～Hは、図3のA～Hの位置に該当する。

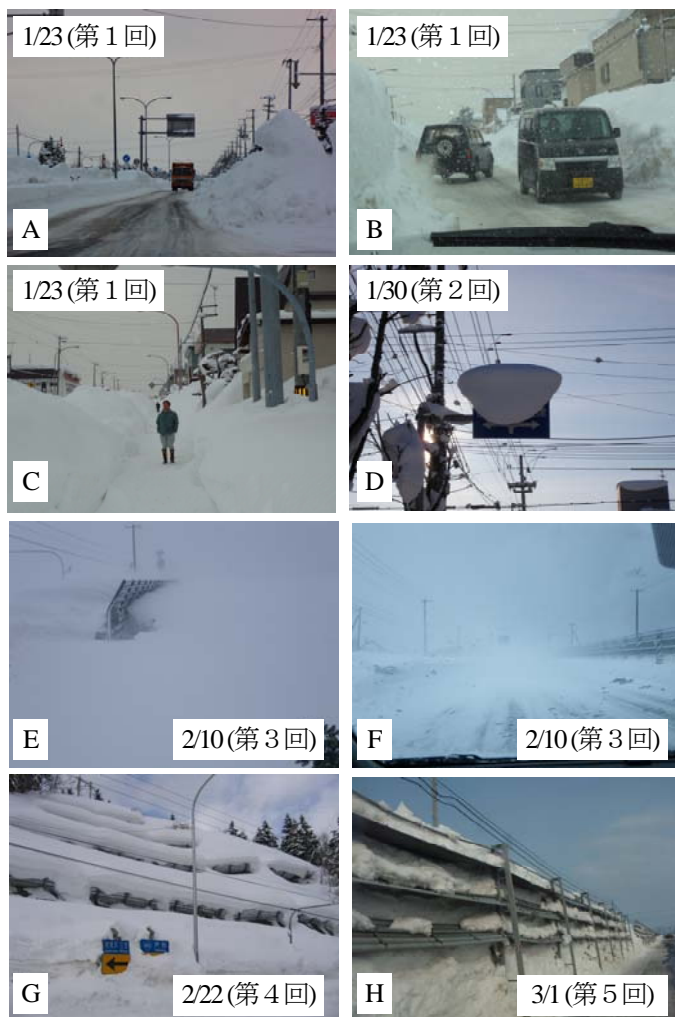
図3 2011年度冬期現地調査状況

1月23日調査では、大量降雪に起因する積雪深増加により、交通障害の要因となる車線および歩道幅の減少が見られた。

- A : 国道12号線 (岩見沢市岡山) 片側2車線の排雪が間に合わず、走行車線に堆雪されている。
- B : 岩見沢市市道 路肩の堆雪により車線幅が減少し、相互通行が困難となっている。
- C : 岩見沢市市道 約2.0mの堆雪、歩道幅は1人分のみ確保されている。
- D : 岩見沢市市道 道路標識の着雪、大雪後未処理。標識の約2/3以上が着雪により、認識が困難となっている。
- E : 国道231号 (石狩市新港東) 防雪容量にほぼ達した吹き止め柵 (柵高5.0m)。
- F : 国道231号 (石狩市八幡) 吹き払い柵の下部間隙が埋雪している。雪堤高さは約1.5m。
- G : 国道452号線 (三笠市桂沢) 雪崩予防柵の背面の積雪が柵高さ以上となっている (柵高2.0m)。せり出し高さは約1.0m
- H : 新篠津村道 吹き払い柵 (柵高3.5m) の風上側が埋雪している。

1月7日から16日にかけて積雪深が75cm増加し、降積雪や吹雪による道路通行止めの他、除排雪が滞る事態となった（表2）。また、1月16日の時点で最大積雪深の30年確率期待値を超過し、平年値との比が1.7倍となった（表4）。その後、2月上旬までは、顕著な積雪深増加は見られなかったが、その間に堆雪による車線減少や視距の低下、標識の着雪等の雪害が発生した（図3）。

2月7日から12日にかけて積雪深が55cm増加し、再び交通網が寸断される事態となった（表2）。その際、最大積雪深の30年確率期待値を超過し、平年値との比が1.7倍となった（表4）。その後は、雪崩予防柵の背面や吹雪柵の風上側が埋雪する等、防雪機能が低下していた（図3）。

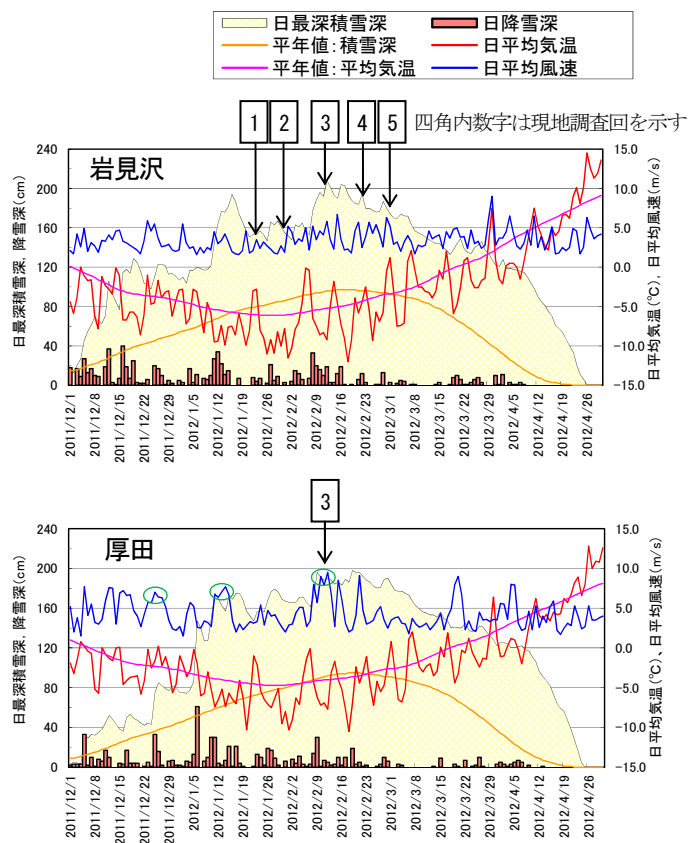
図4 2011年度冬期気象データ (上図岩見沢, 下図厚田)

2011年12月～2012年4月における、アメダス岩見沢と厚田の日降雪深、気温および風速データを、平年値と現地調査回をあわせて図4に示す。両地点とも、12月から4月上旬は平年値と比較して、気温が低く積雪深が多い。4月中旬以降は高めの気温推移とともに融雪が進行し、4月下旬には消雪した。また、厚田では急激な積雪深増加時に、最大7 m/sから10 m/sの日平均風速を観測した。図4下図の緑枠内で示す。

2011年冬期の岩見沢では、12月15日から20日にかけて積雪深が48cm増加し、一時的に最大積雪深の平年値を超過した。ただし、道路交通網の寸断には至らなかった（図4）。

12月24日から26日にかけて積雪深が25cm増加した際には、石狩北部から空知地方の国道で通行止となる区間、路線バスの運休が発生した（表2）。アメダス岩見沢や厚田では、その間に5.0m/s以上を記録する日があり、吹きだまり等の影響も考慮される。その後、1月上旬時点で、最大積雪深の平年値とほぼ同値となった（図4）。

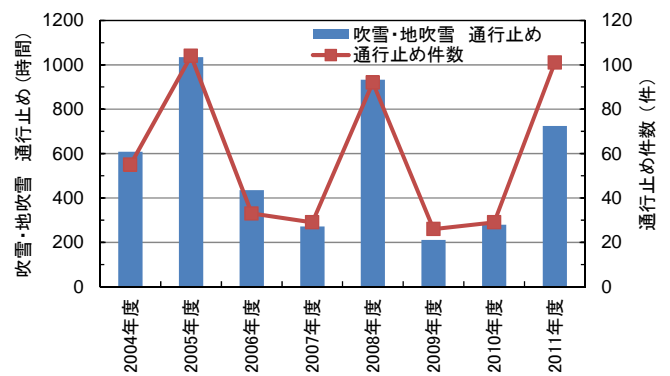
図5 通行止めの累計時間と件数(吹雪・地吹雪)<sup>9)-15)</sup>

2011年度冬期の北海道では, 雪害による国道の通行止めは約1,140時間であった<sup>15)</sup>。その内訳を表3に示す。吹雪・地吹雪によるものが, 全体の約64%を占めていた。そこで, 吹雪・地吹雪を対象として, 近年8冬期における通行止めの累計時間と件数を図5に整理した。図5より, 2011年度冬期の累計通行止め時間は, 2005年度(平成18年豪雪), 2008年度に次いで多かった。また, 2011年度冬期の通行止め件数は101件で, 最も多い2005年度とほぼ同数であった。

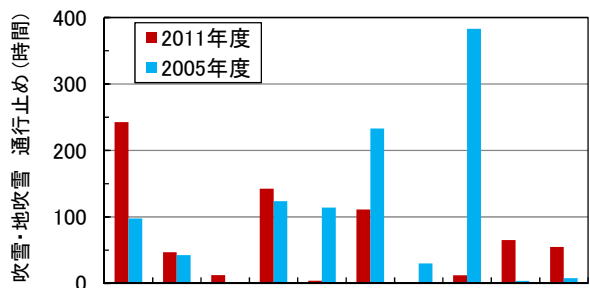
図6 開発建設部ごとの通行止めの累計時間(吹雪・地吹雪)<sup>9), 15)</sup>

次に, 2011年度と2005年度冬期の吹雪・地吹雪による通行止めの累計時間を, 北海道開発局の開発建設部別に分類した(図6)。図7に, 開発建設部の管理区分を示す。なお, 通行止め区間が2つの開発建設部を含む場合は, 起点側の部局に含めた。2011年度冬期は, 石狩地方北部や空知地方南部を管理対象とする札幌開発建設局で通行止めの時間が多く, 約240時間となっている。特に, 厚田を含む国道231号では, 約

94時間でこのうちの約40%を占めている。また, 2005年度冬期の札幌開発建設局と比較して約2.5倍となっている。

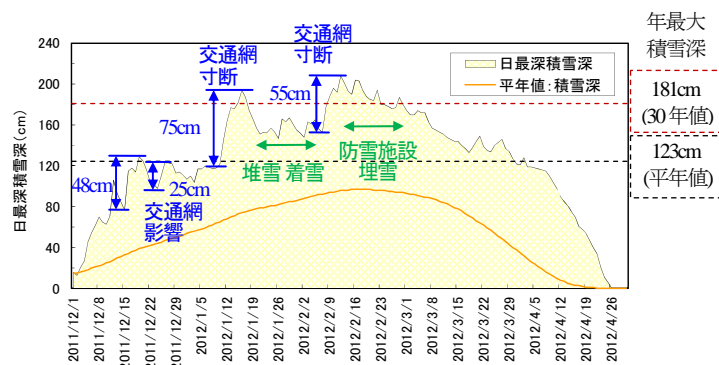
図8 2011年冬期アメダス岩見沢積雪深と道路雪害

以上の結果を図8に示した。2011年度冬期では、期間3と期間4で交通網が寸断された。期間1では6日間で積雪深が48cm増加したが、道路交通網に目立った影響は発生しなかった。対して、期間2では3日間での積雪深増加が25cmで、期間1よりも23cm小さかったが交通網に影響を与えた。また、期間1と期間4は、ほぼ同程度の期間（6日間）と約50cmの積雪深増加であったが、期間4では交通網の寸断に至った。このように、雪害は大雪期間の積雪深増加だけでは判断できないことが示唆される。

中村<sup>10)</sup>によれば、雪氷災害の特徴は、他の災害には見られない準静的性質（災害までの期間が長い）と動的性質（突如発生）の双方を兼ね備えている点にある。図8の青表示は動的性質、緑表示は準静的性質として分類されると考えられる。

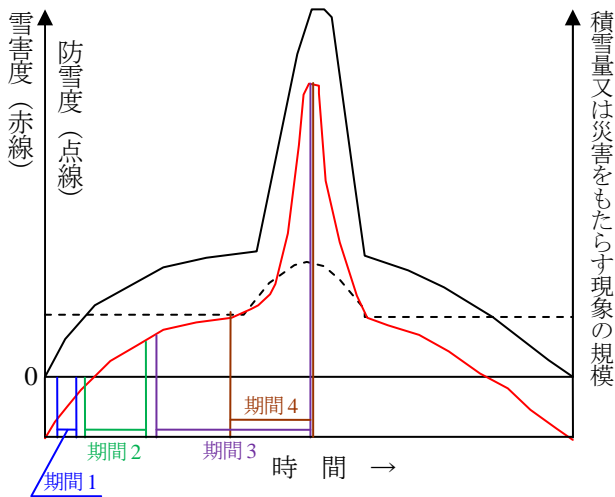
また、中村<sup>10)</sup>は積雪量と防雪度、雪害度との関係を概念図に示した（図9）。雪害度は、誘因である積雪量または災害現象の規模と防雪度との差で表現している。黒実線は、積雪深変化を模式化したものである。初冬の降雪から徐々に増え出し、最大値に達した後に融雪期を経て消雪する。中央部分の突起は、大雪または他の自然現象が突如襲来したことを表している。また、防雪度が高ければ雪害度は減少するため、同じ値の積雪の場合は防雪度により雪害度の大小が決まることになる。本論では、ある地域で雪害が発生するリスクの程度を「雪害度」、雪害を未然に防ぐ体制や備えの程度（除雪体制や防雪施設の高さ等）を「防雪度」と定義する。雪害度は図9の赤実線、防雪度は同じく図9の黒点線で示す。

図9 積雪量と防雪度、雪害度との関係 中村<sup>10)</sup>を改変  
 $\text{雪害度} = \text{積雪量又は災害をもたらす現象の規模} - \text{防雪度}$   
 期間1から期間4は、表4を参照

この考え方を、岩見沢を中心とした平成24年豪雪を対象として、道路の雪害状況の特徴を検討した。当該地域では、表4に示す期間1は、雪害度は0以下にあったものと考えられる。期間2の最終段階で雪害度は0以上となり、期間3では

積雪深増加とともに上昇した。その後、雪害度は徐々に低くなっていくが、除排雪が追い付かないため、車線の減少や標識の着雪等リスクの高い状態が続いた。さらに、期間4で再び増加したものと考えられる。期間1から期間4の雪害度は、図9に示す状態であったと想定される。その後、防雪施設の埋雪によりその機能が低下したことで、雪害度は高い状態であった。しかし、2月中旬以降は急激な積雪深増加は認められなかったため、積雪深の減少とともに雪害度も低下したものと考えられる。
