平成28年度  
河川堤防におけるイタドリ駆除対策の  
除草剤使用に係る試験・調査 中間報告

平成28年5月30日

国土交通省 湯沢河川国道事務所

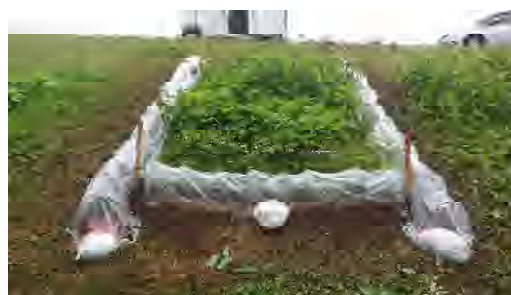
雨樋設置状況

- 4月に現地踏査を行い、イタドリがパッチ状に生育している箇所を試験区を選定した。
- 十文字地区(羽後町周辺)、大曲地区(大仙市角間川周辺)の2地区で合計16試験区を設定した。
- 大面積の試験区には環境保全措置として雨樋を設置した。

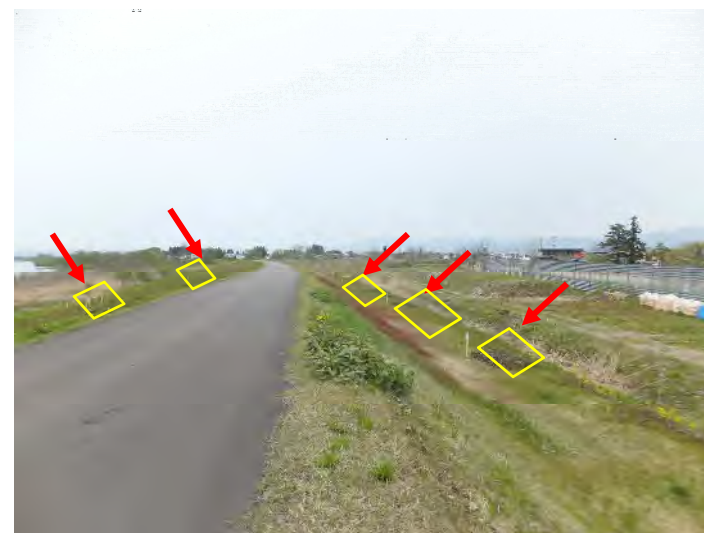
試験区配置状況  
(詳細な位置図はP3参照)

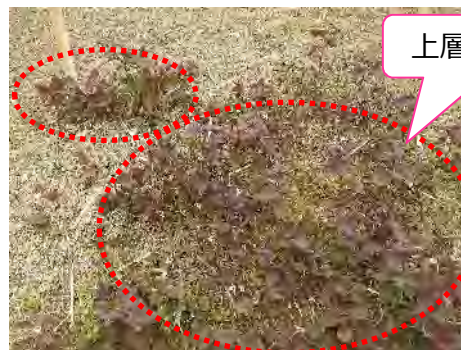
植生の状況

- No.9,No.13試験区において、植生高、植被率、出現種とその被度・群度を記録し、塗布試験実施前の植生の把握を行った。
- No.9,No.13試験区共にケイタドリが優占しており、植生高さは30～40cmまで生長していた。
- ケイタドリ以外ではシバ、セイタカアワダチソウ、ミナグサ、スミレ等が生育していたが、いずれも高さ10cm程度であり、ケイタドリが上層を覆っている状況であった。

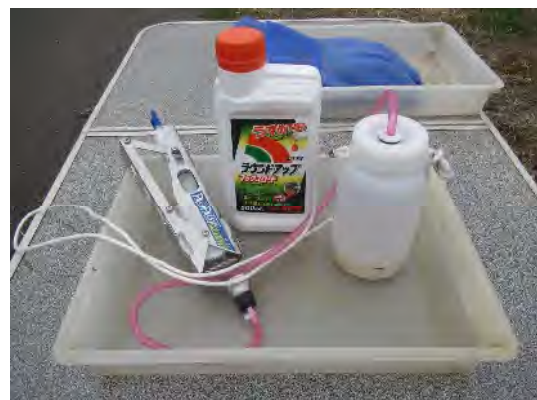
使用機材、除草剤

※ 器械の特性上、除草剤は2倍希釈で使用し、1回で0.1mlが定量塗布される。

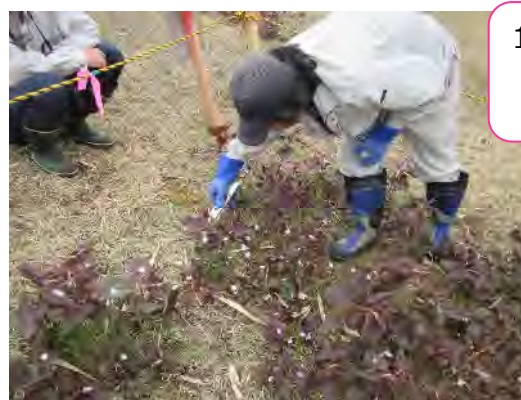
作業状況

- No.9, No.13試験区において、除草剤の塗布試験を行った。
- 除草剤は、開葉している葉の内、一番上に位置する葉に塗布した。

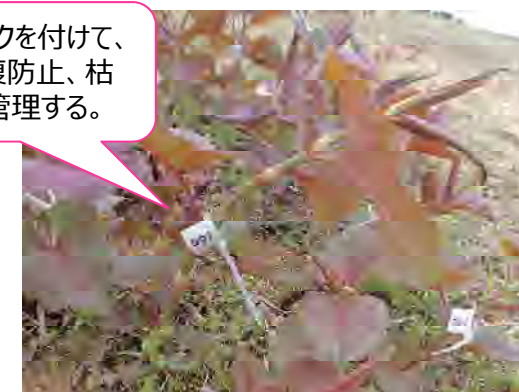
1本ずつマークを付けて、塗布の重複防止、枯死状況を管理する。

ナンバリング状況

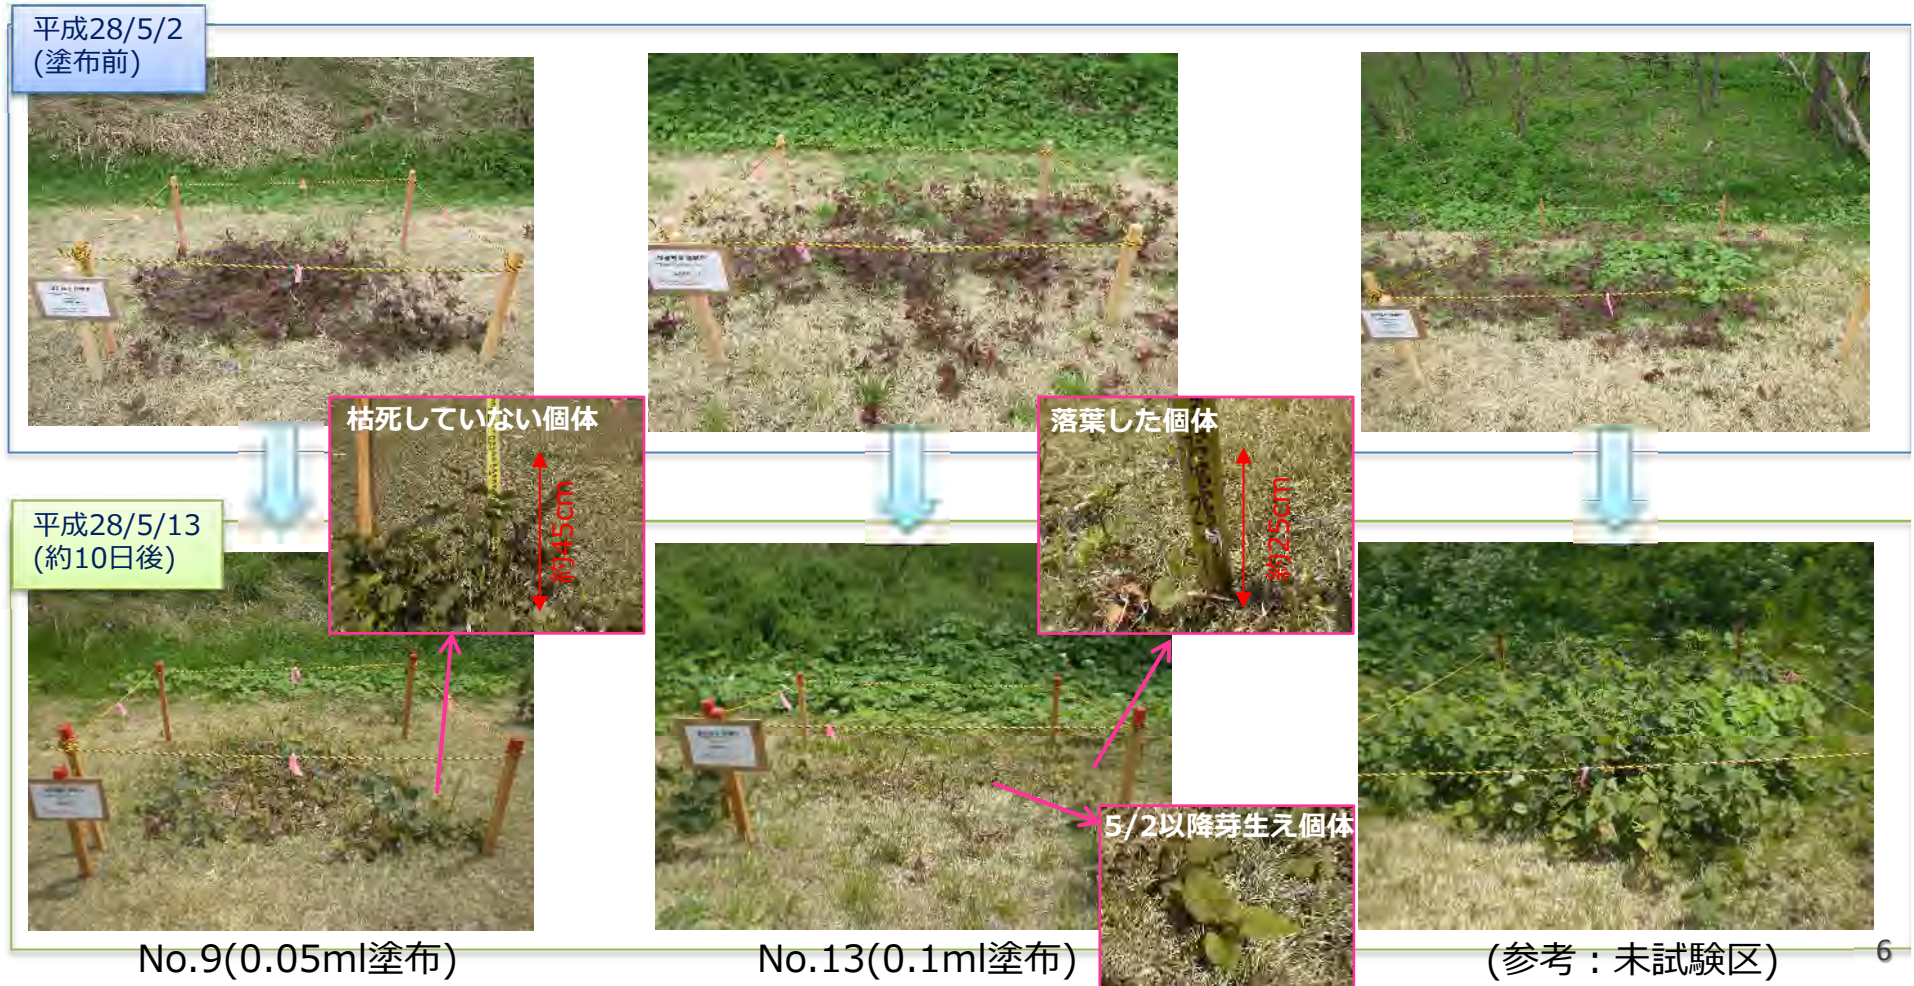
- 塗布試験から約10日後に枯死状況の確認を行った。
- No.9(0.05ml塗布)では半数程度の個体で葉が枯死し落葉している様子が確認された。
- No.13(0.1ml塗布)ではほとんどの個体で葉が枯死し落葉している様子が確認された。
- 一方で、新たな芽生えが確認された。

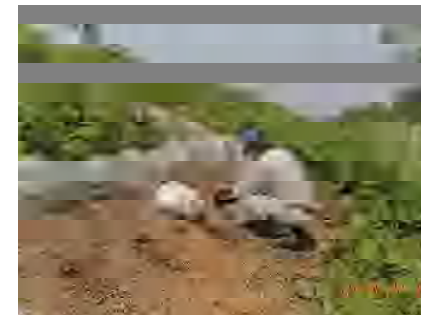
サンプル採取状況

- 本年度試験区のうち12試験区で、注入・塗布試験前の土壌サンプリングを行った。
