② 川下地区（護岸復旧工事）

令和元年東日本台風への対応

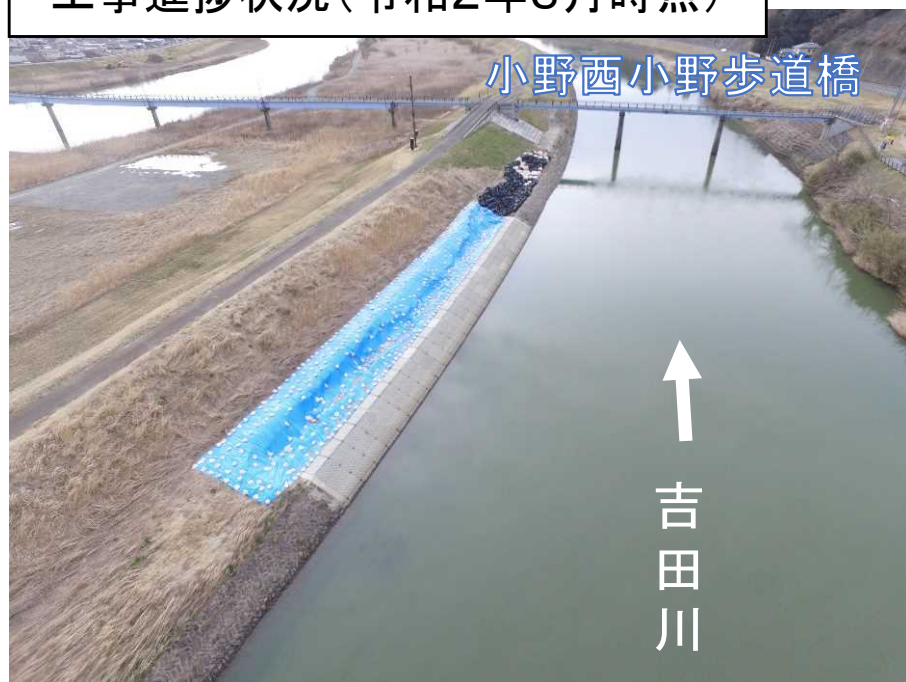
工事進捗状況（令和2年3月時点）

令和元年東日本台風の洪水により堤防の平場部分が浸食されました。

ブルーシート及び土のうで被災した堤防を保護しています。

今後の洪水による被害拡大を防ぐため河岸を元の形へ戻し、コンクリートブロックにより補強します。
