3 竹谷地区（漏水対策工事）

●概要

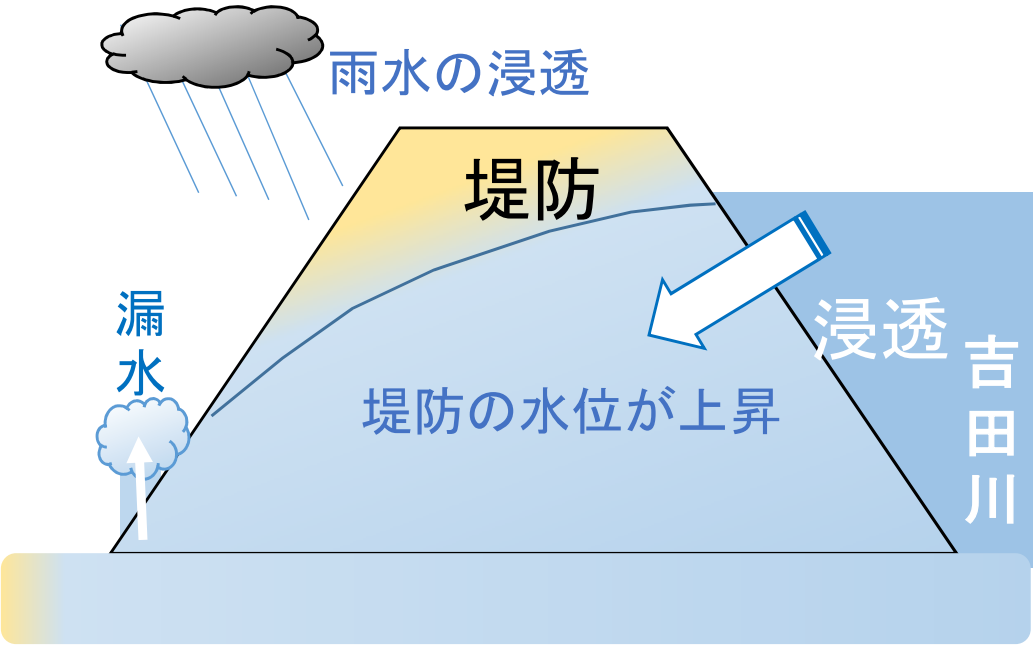
被災状況

令和元年東日本台風に伴う洪水により、吉田川の水位が上昇しました。雨や川の水が堤防内に浸透し、堤防内の水位が上昇したことにより、宅地側の地盤から漏水が発生しました。

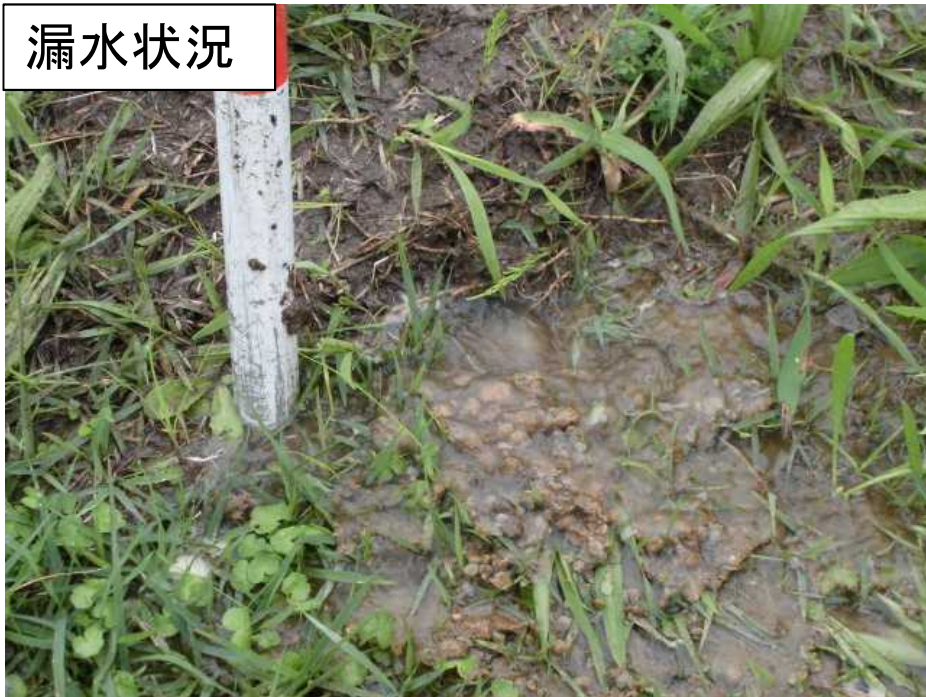
漏水状況
