# 4 白山地区(堤防復旧工事)

## ●概要

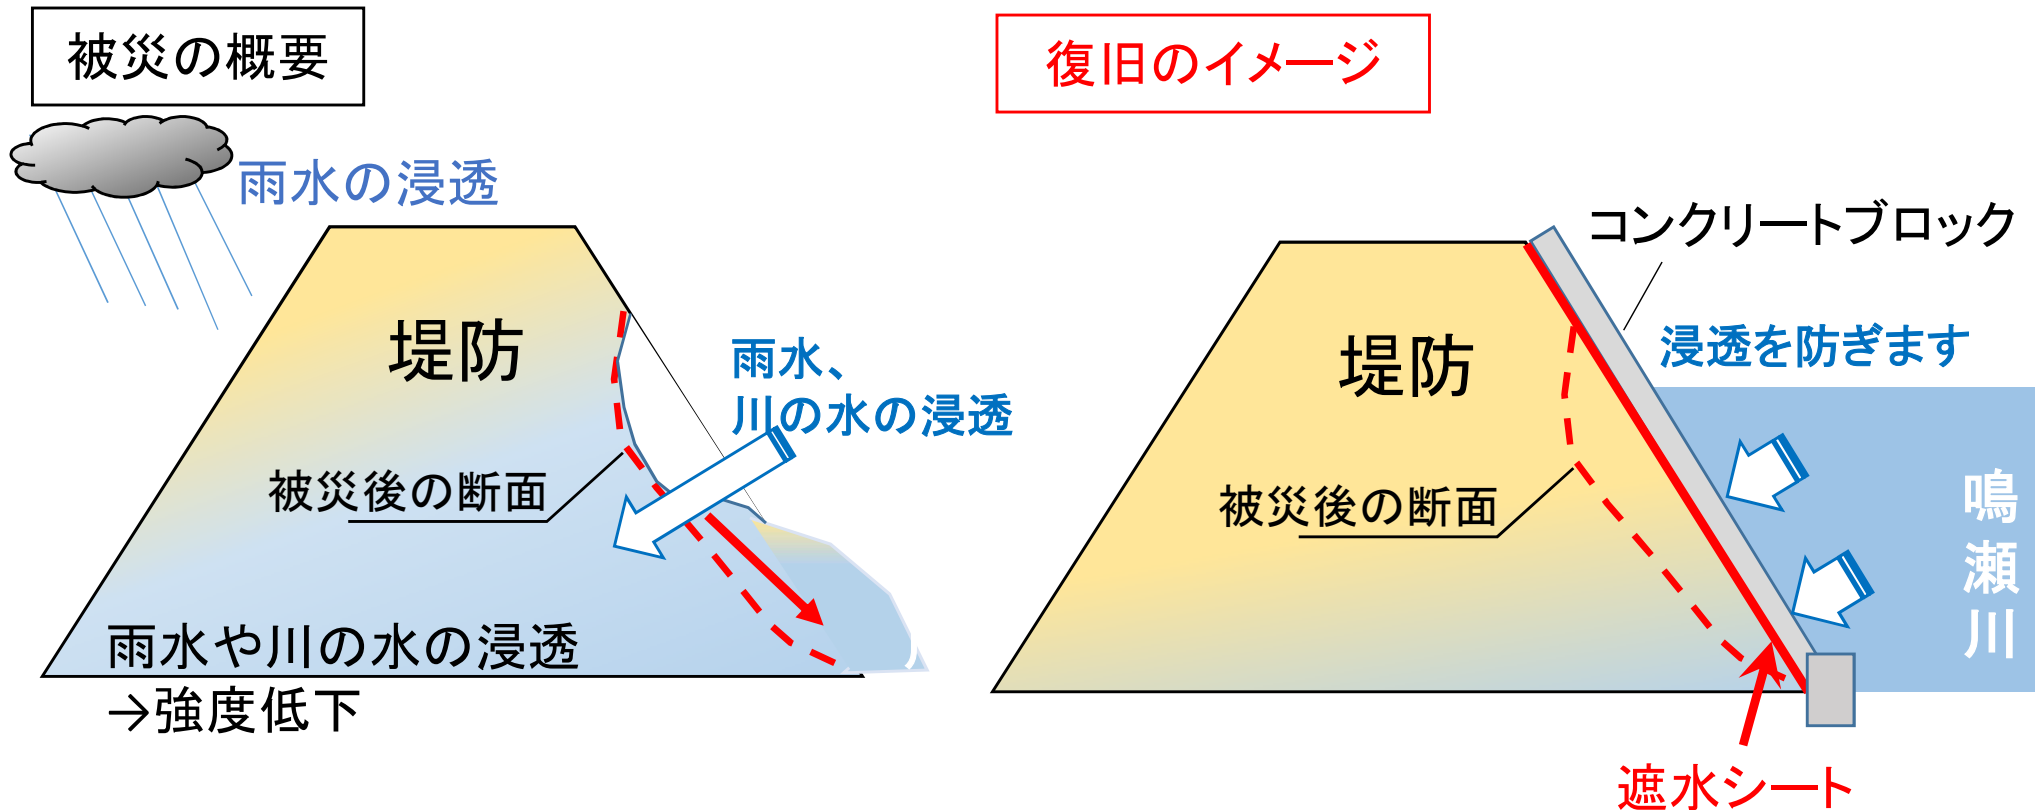
令和元年東日本台風により堤防に雨水及び川の水が浸透し、堤防の強度が弱まり、川の水位の低下とともに堤防の法面がすべり崩落しました。

今後の洪水による被害拡大を防ぐため堤防を元の形へ戻し、コンクリートブロックを張り水の浸透を防ぎます。

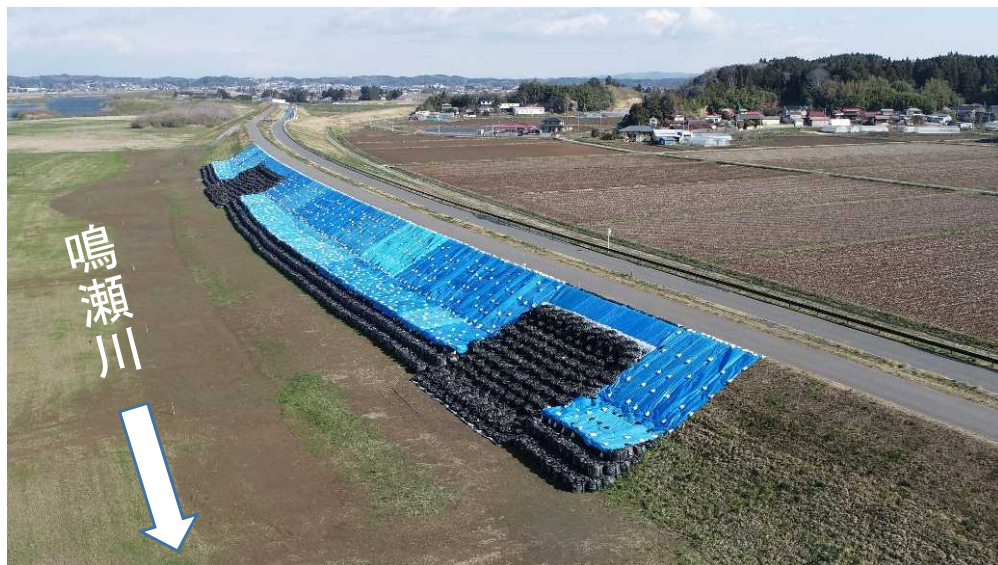
令和2年4月時点

ブルーシート及び大型土のうで被災した堤防を保護しています。
