# 出水概要と国管理河川の状況について ～令和5年7月14日からの梅雨前線による大雨～

## 秋田河川国道事務所

# 令和5年7月14日からの梅雨前線による大雨に係る出水の概要

# 令和5年7月14日からの梅雨前線による大雨に係る雄物川の既往洪水との水位比較

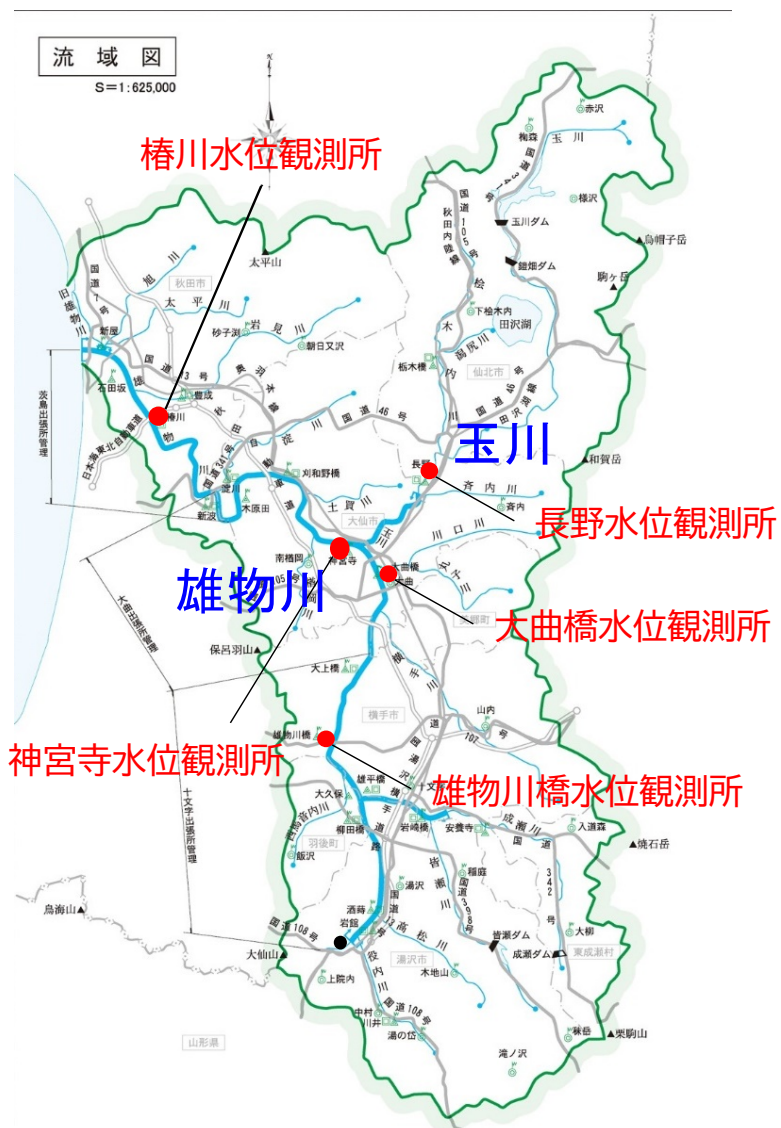
○今回の出水においては、**樺川・神宮寺・長野水位観測所**において**氾濫危険水位を超過**。

樺川(秋田市) つばきかわ(あきた)		
順位	水位(m)	観測年
1	9.16	2017(H29)
2	9.07	1947(S22)
3	8.9	1944(S19)
4	8.56	1955(S30)
5	<b>8.43</b>	<b>2023(R5)</b>
6	8.34	2011(H23)
7	8.31	1972(S47)
8	8.1	1980(S55)
9	7.95	2007(H19)
10	7.92	1987(S62)

神宮寺(大仙市) じんぐうじ(だいせん)		
順位	水位	発生年
1	7.74	2011(H23)
2	7.56	2017(H29)
3	7.25	1955(S30)
4	7.18	1946(S21)
5	7.12	1944(S19)
6	6.8	1969(S44)
7	6.64	1965(S40)
8	6.62	1957(S34)
9	<b>6.6</b>	<b>2023(R5)</b>
10	6.57	1961(S36)

長野(大仙市) ながの(だいせん)		
順位	水位	発生年
1	5.03	2017(H29)
2	4.79	1944(S19)
3	<b>4.46</b>	<b>2023(R5)</b>
4	4.46	2011(H23)
5	4.06	1982(S57)
6	3.85	1981(S56)
7	3.64	1990(H2)
8	3.57	2009(H21)
9	3.54	1960(S35)
10	3.46	1998(H10)

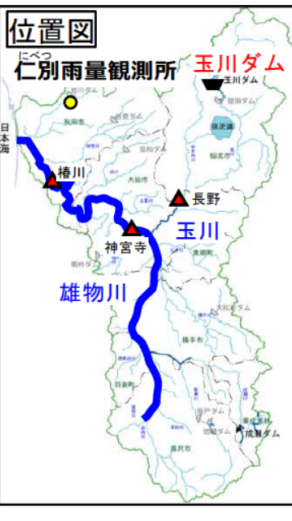
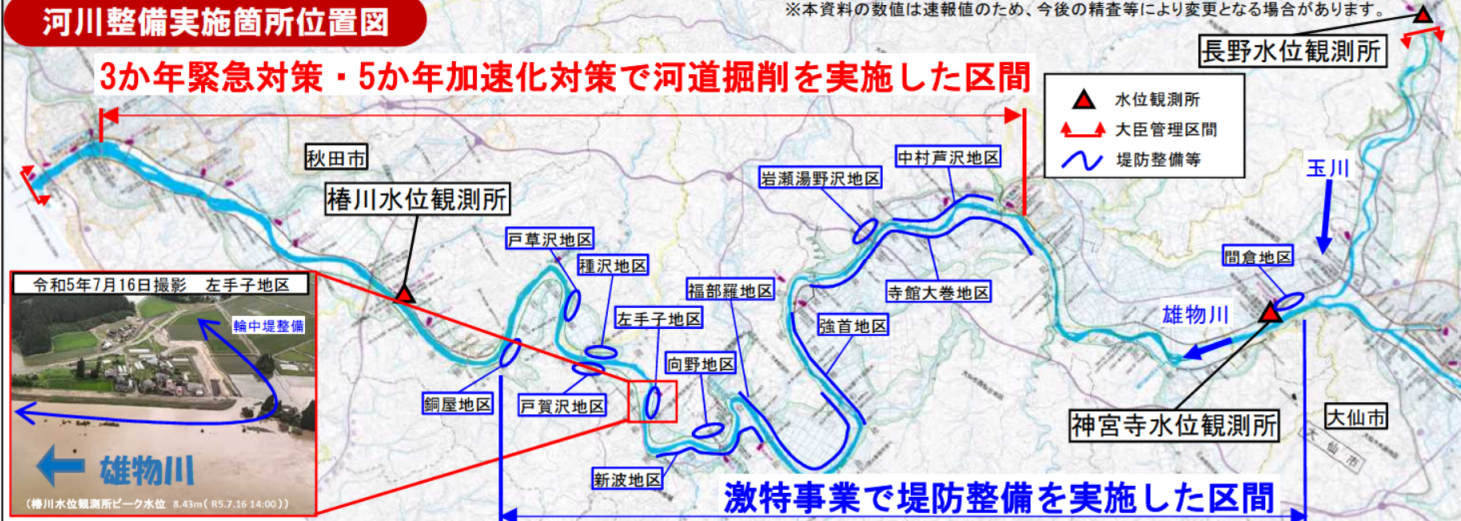
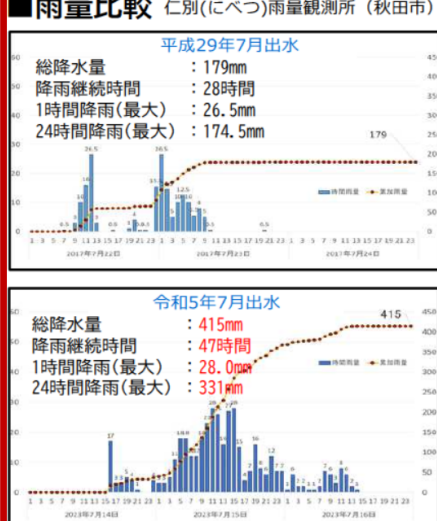
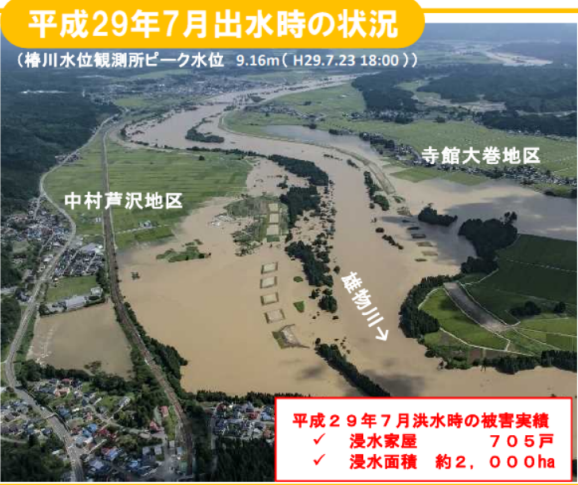
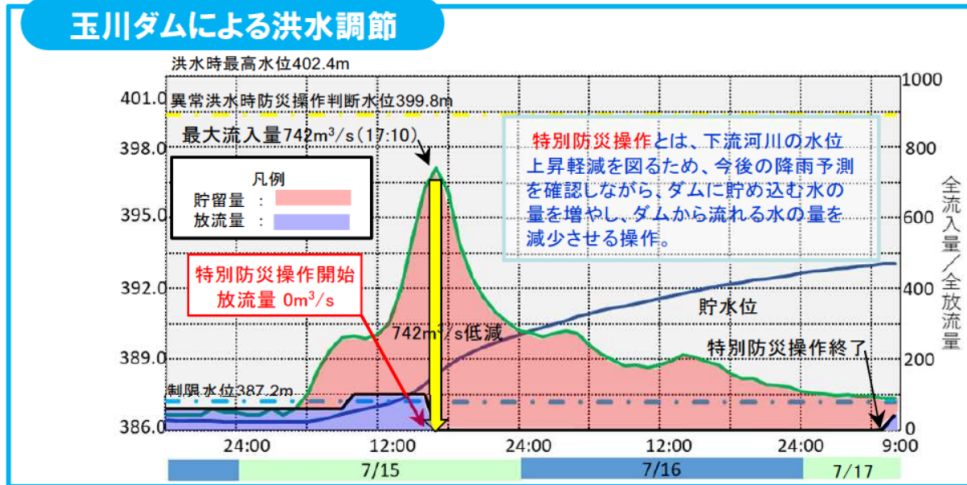
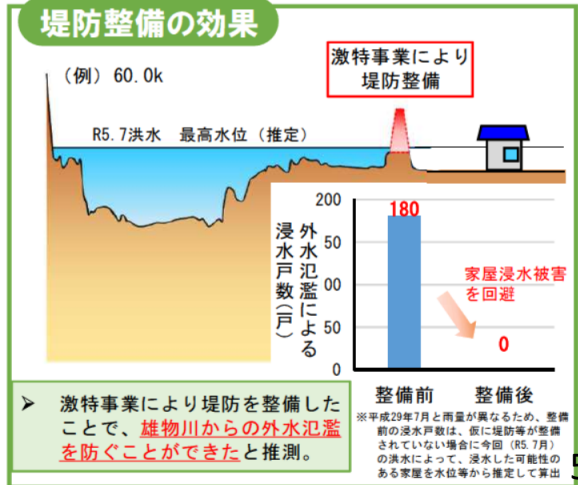
- 令和5年7月15日からの梅雨前線の影響により秋田県を中心に記録的な大雨となり、多くの雨量観測所で観測史上1位(24時間雨量)を記録。
- 雄物川本川や支川玉川で河川水位が上昇し、氾濫の危険性が高まったことから、玉川ダムでは特別防災操作(全量カット)を実施し、約4,200万 $m^3$ (東京ドーム34杯分)を貯留。
- また、雄物川では平成29年度からの「激甚災害対策特別緊急事業」、平成30年度から令和2年度の「防災・減災、国土強靱化のための3か年緊急対策」、令和3年度から令和7年度の「防災・減災、国土強靱化のための5か年加速化対策」で河道掘削及び堤防整備を実施。
- これにより、雄物川椿川地点(秋田市)の河川水位を約88cm低減させ、外水氾濫による約180戸の浸水被害を回避できたと推測。

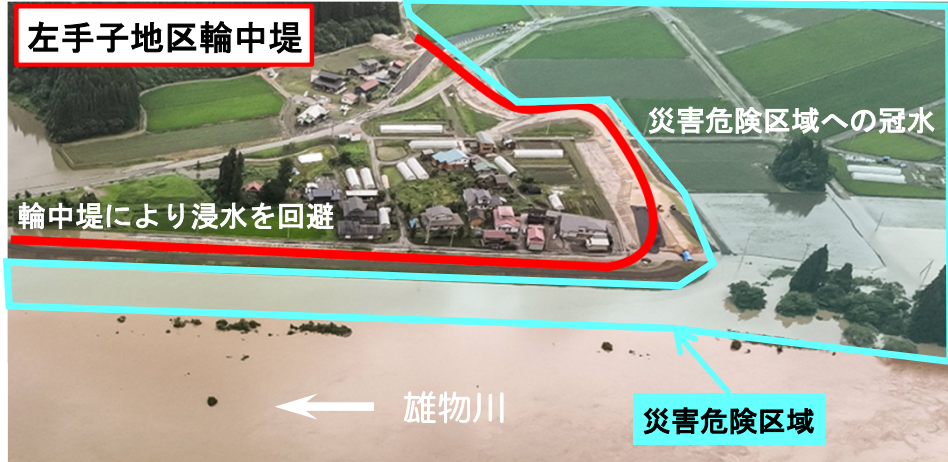
- 令和5年7月15日からの梅雨前線により、秋田県を中心に記録的な大雨となり、多くの雨量観測所で24時間観測史上1位を記録
- 雄物川中下流部では、平成29年7月・8月の豪雨を契機とした河川激甚災害対策特別緊急事業等により、堤防整備や河道掘削に加え、遊水機能を確保しつつ家屋浸水被害を軽減させるため、土地利用規制（災害危険区域）を組み合わせた輪中堤の整備を実施
- 今次洪水では、秋田市左手子地区や向野地区等において、災害危険区域は冠水したものの、輪中堤の整備により家屋浸水被害を回避

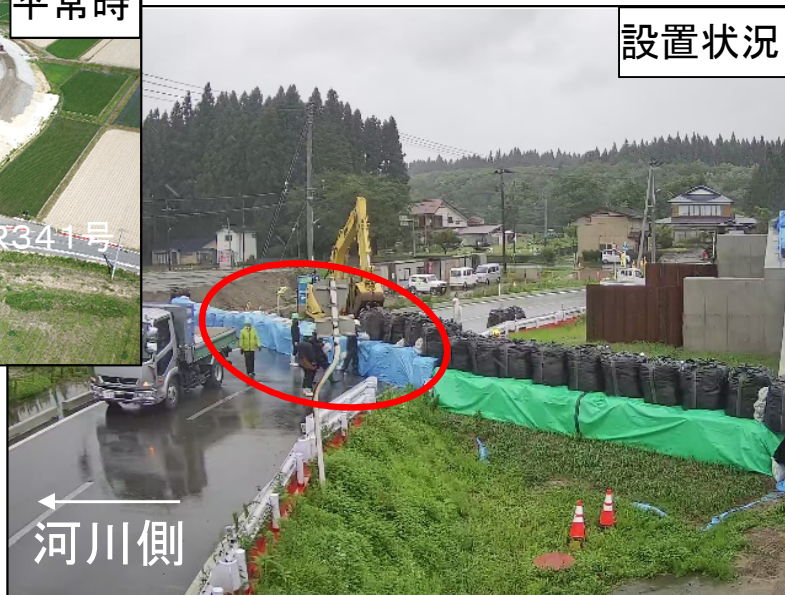
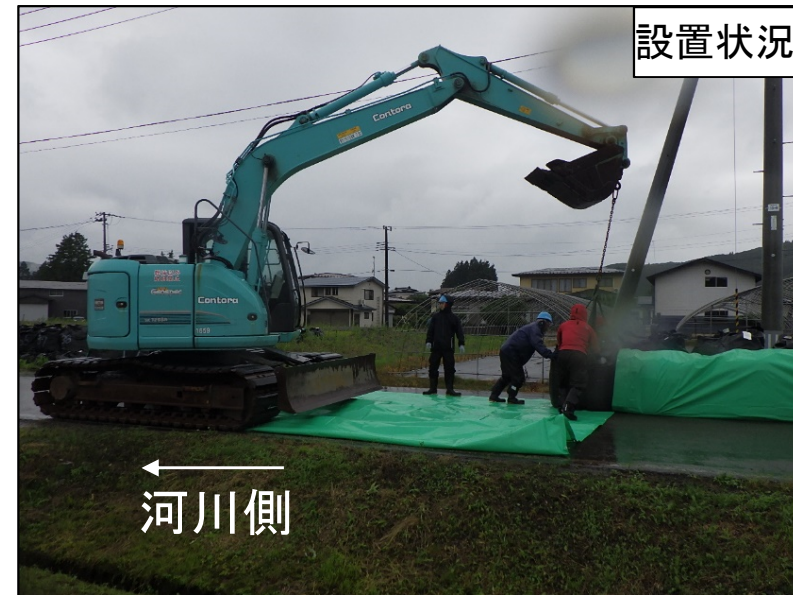
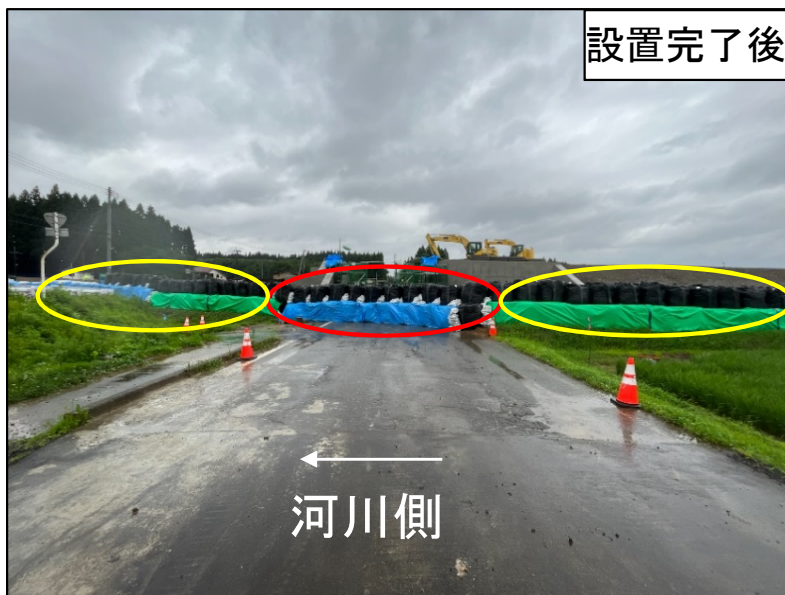
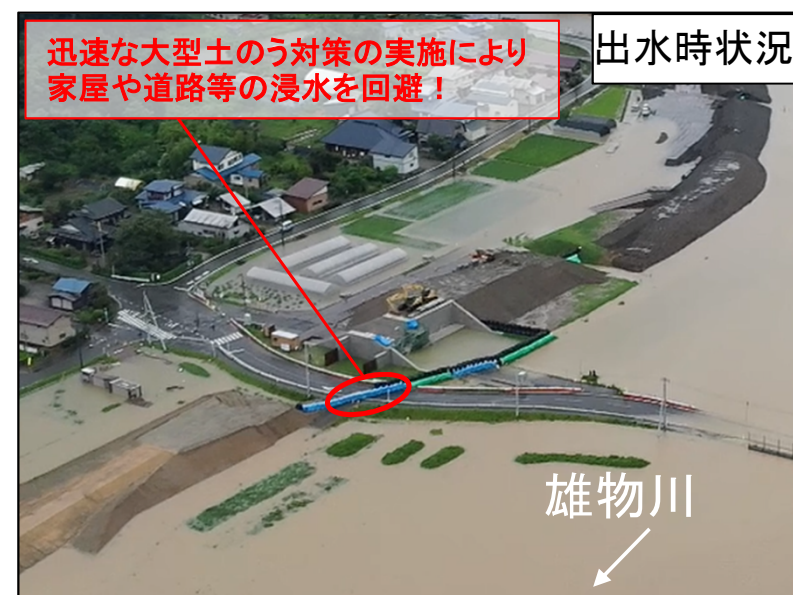
○堤防等の整備をこれから予定している一部区間において、建設業者が緊急的に大型土のう対策を実施し、雄物川沿川の家屋や道路等の浸水を回避！

地域の建設業者による大型土のう設置状況(雄物川)

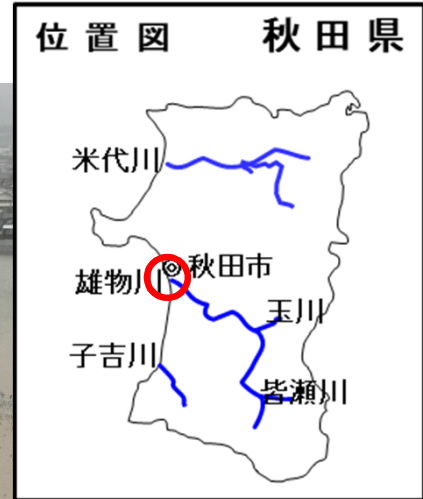
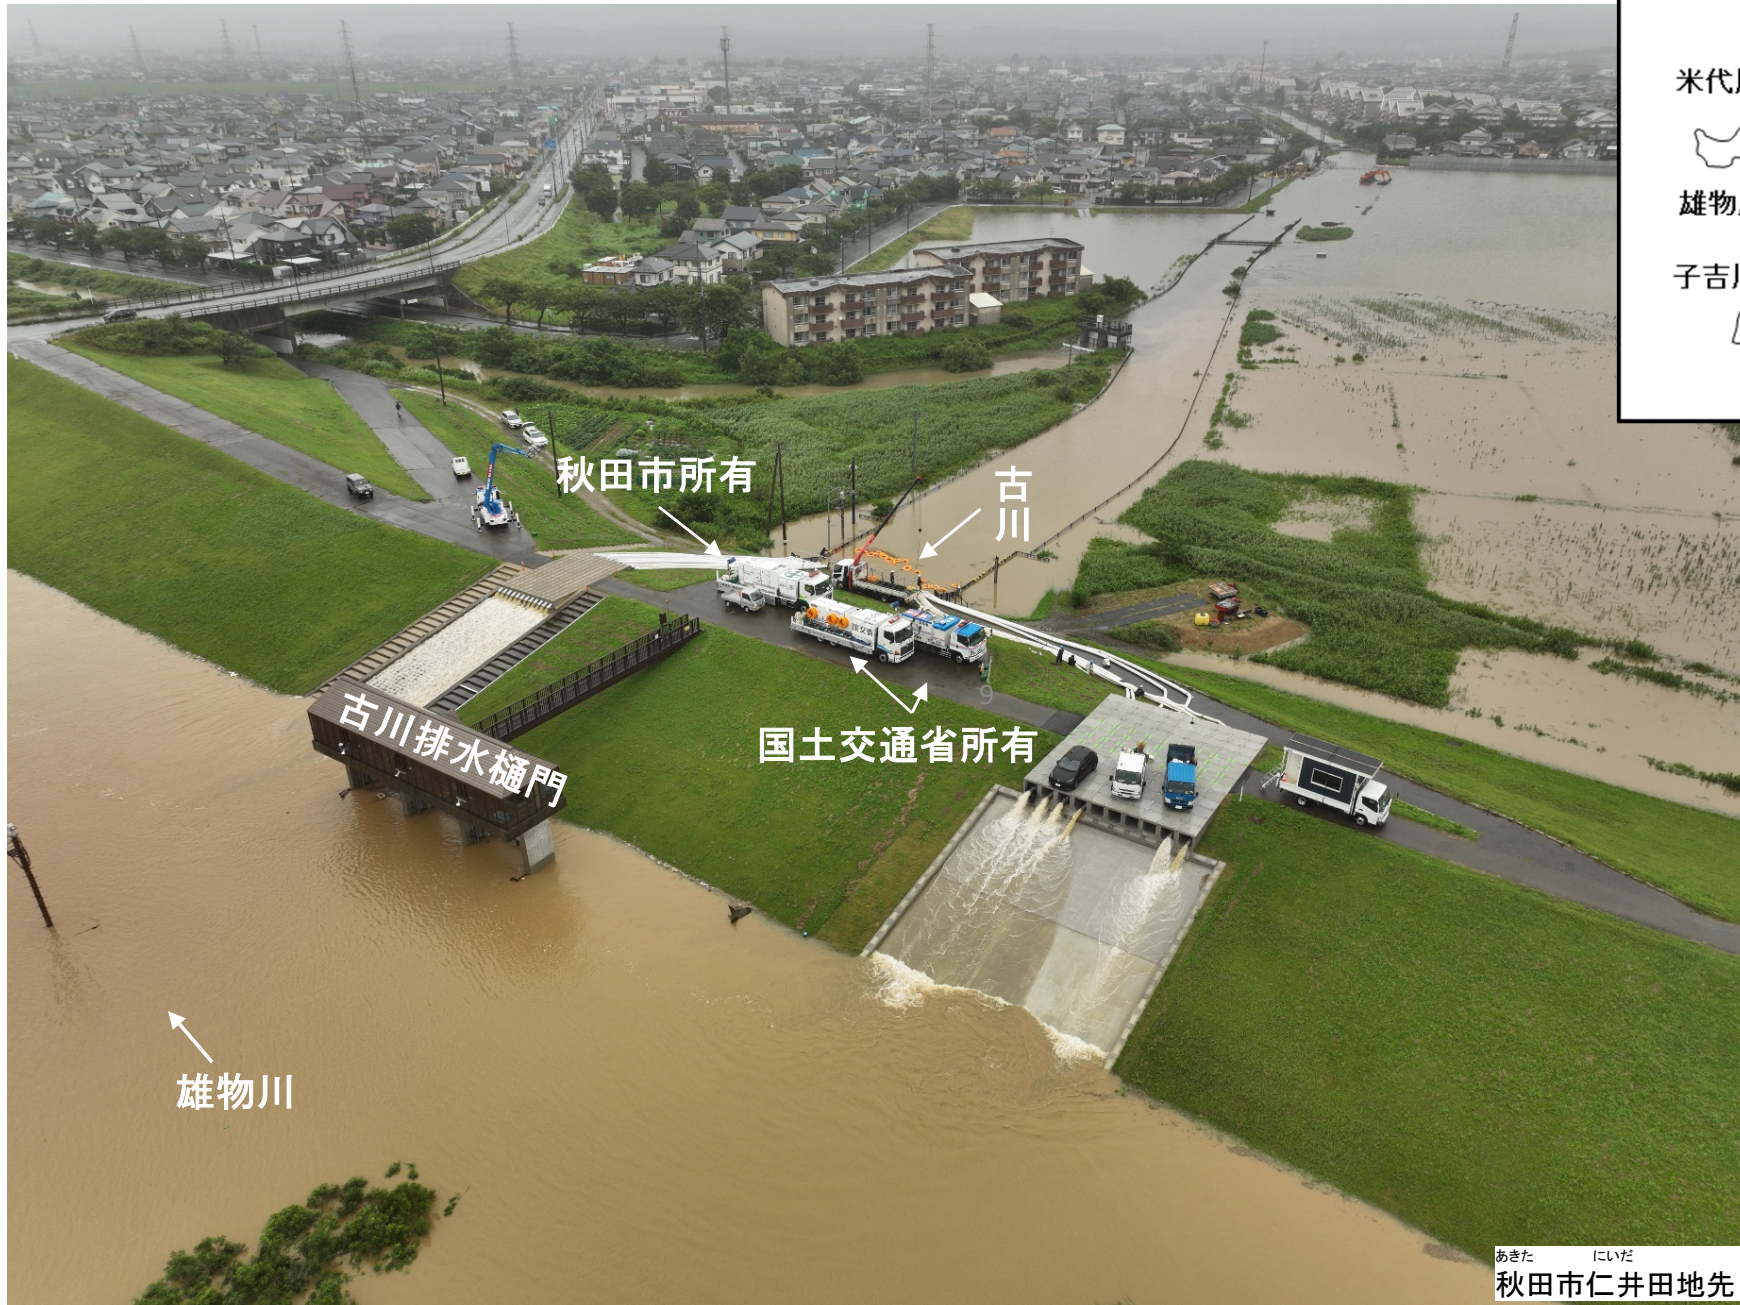
# 排水ポンプ車による排水活動状況

おものがわ ふるかわ  
雄物川水系古川 令和5年7月16日
