東北地方太平洋沖地震から4年 仙台湾南部海岸堤防の被災状況と復旧に向けた取組について

1. 仙台湾南部海岸堤防の本復旧（直轄）進捗状況

2. 各海岸の被災状況及び復旧状況 【仙海岸】

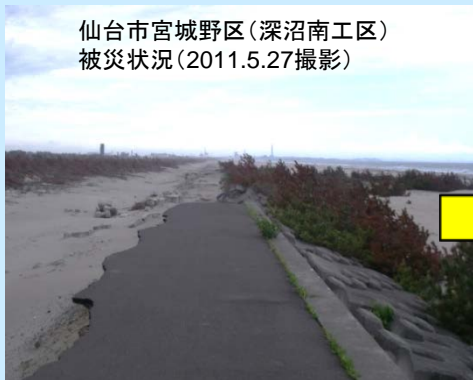
仙台市宮城野区(深沼南工区)
被災状況(2011.5.27撮影)

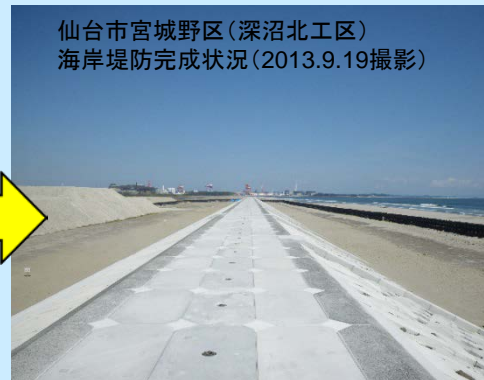
仙台市宮城野区(深沼北工区)
海岸堤防完成状況(2013.9.19撮影)

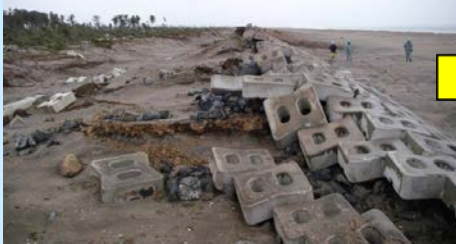
名取市(関上・北釜工区)
海岸堤防被災状況(2011.5.22撮影)

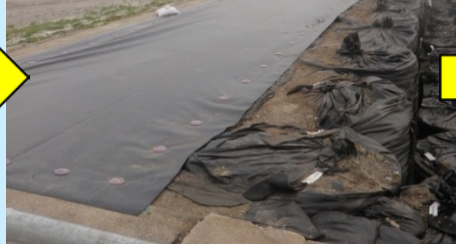
名取市(関上・北釜工区)
海岸堤防応急復旧状況(2011.8.30撮影)

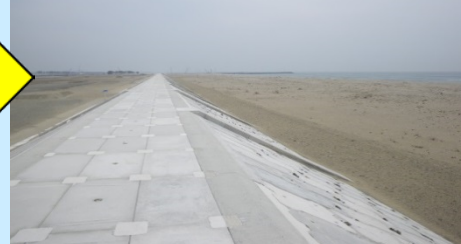
名取市(関上・北釜工区)
海岸堤防完成状況(2014.4.28撮影)

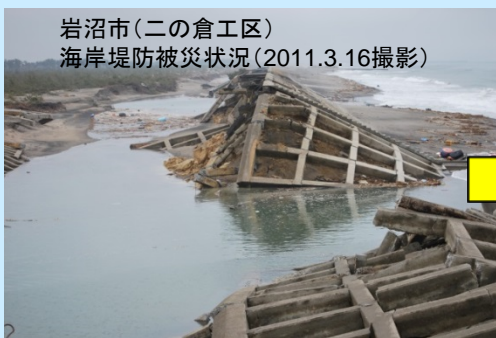
岩沼市(二の倉工区)
海岸堤防被災状況(2011.3.16撮影)

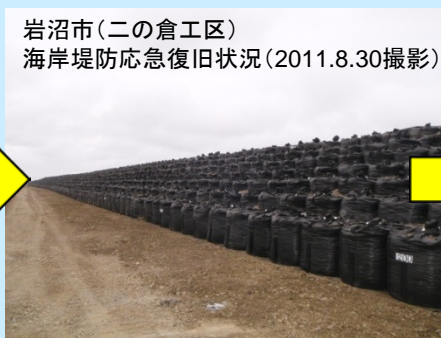
岩沼市(二の倉工区)
海岸堤防応急復旧状況(2011.8.30撮影)

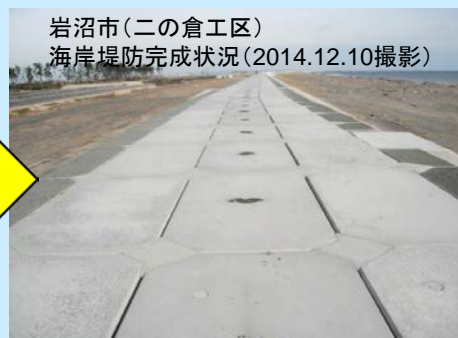
岩沼市(二の倉工区)
海岸堤防完成状況(2014.12.10撮影)

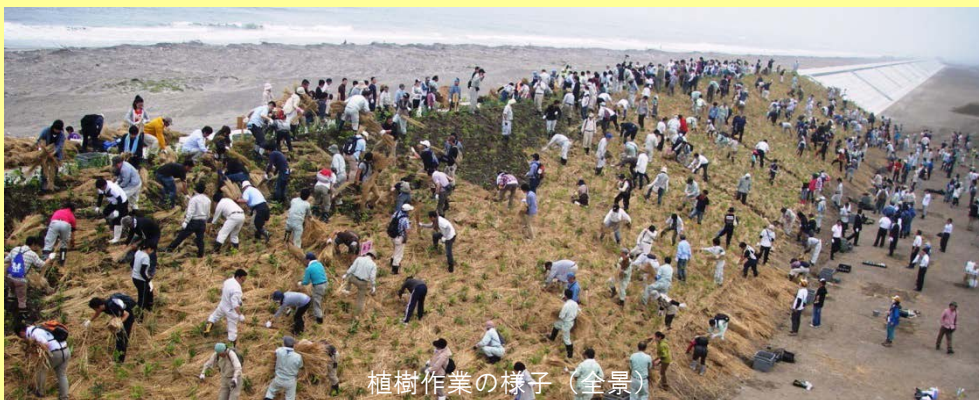
平成25年6月30日、海岸堤防が完成した二の倉工区において、宮脇昭氏（横浜国立大学名誉教授）提唱の「いのちを守る森の防潮堤」の考え方を取り入れ、海岸堤防の陸側に植生の基盤となる盛土を整備しました。

シイ・タブ・カシなど広葉樹（常緑高木）を主体に高木10種、及び低木5種、約7,000本を植樹しました。

植樹作業の様子（全景）

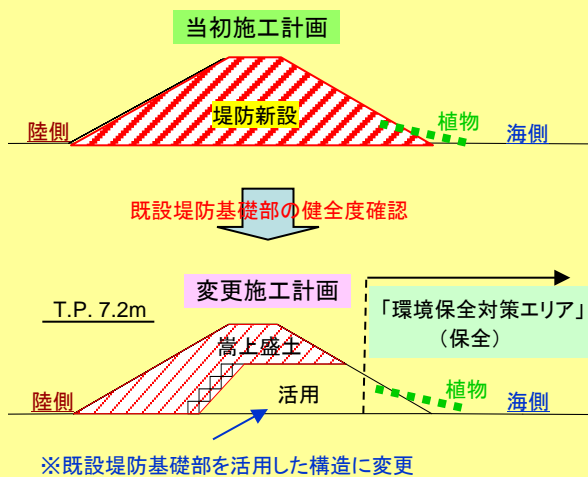
笠野工区では津波による被災を受けたものの、貴重な動植物の生存が確認されており、保全する必要があることから復旧堤防の施工方法を調整し環境保全を実施しました。

施工方法の変更「イメージ図」
