井土浦地区の取り組み

ー 井土浦地区のいままで ー

井土浦地区の工事状況

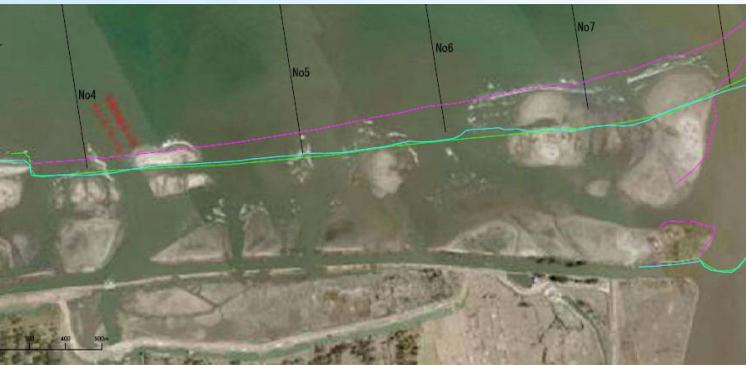
震災直後（2011年3月13日）

- ①津波により砂浜が消失してしまったため、砂浜が戻るのを観察してきました。
- ②震災前とくらべて約100m程度砂浜の汀線^{ていせん}が後退したものの安定した砂浜となったことを確認して堤防復旧工事を実施しています。

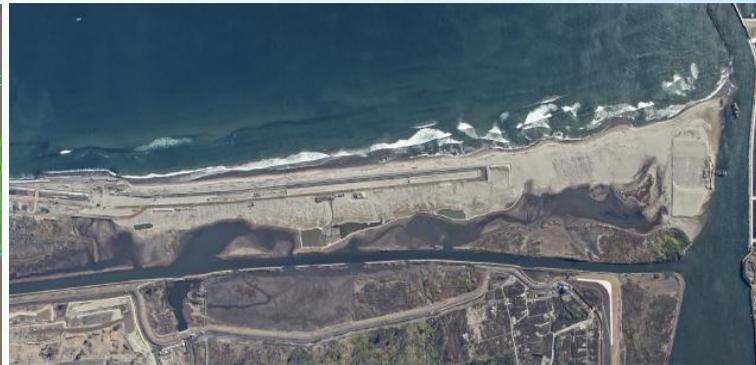
震災4年8ヶ月（2015年11月11日）

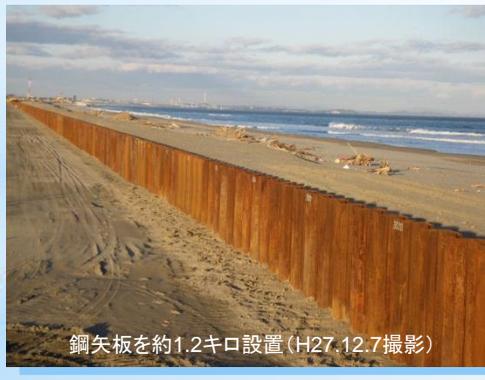
鋼矢板を約1.2キロ設置 (H27.12.7撮影)

①砂浜幅が狭くなったところで工事をするために消波ブロックや仮の堤防の代わりとなる鋼矢板で締め切りをして高波の影響がないように堤防の工事をしていきます。

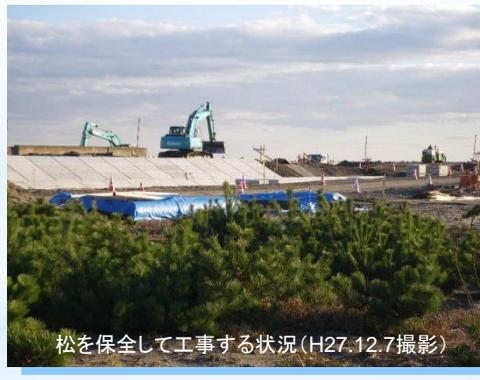
松を保全して工事する状況 (H27.12.7撮影)

②井土浦北側の堤防復旧中の区間では、津波で生き残った松を守りながら狭い場所で工事をしています。

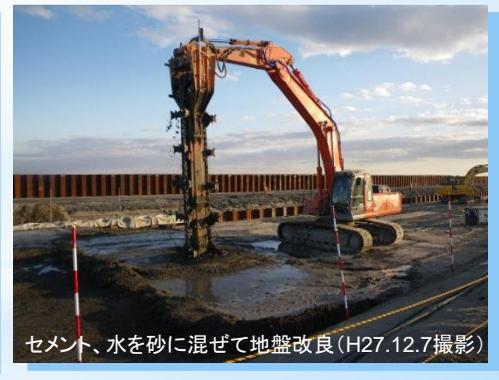
セメント、水を砂に混ぜて地盤改良 (H27.12.7撮影)

③井土浦では、砂浜回復により柔らかい地盤となっているため地盤改良をして、堤防をしっかりとせるための工事を行っています。
