○コンクリート製品と震災がれきを使用した「粘り強い海岸堤防」の取り組み状況

仙台湾南部海岸堤防復旧の取り組みについて

平成29年1月

～『明日へつなぐ』仙台湾南部海岸堤防復旧プロジェクト～

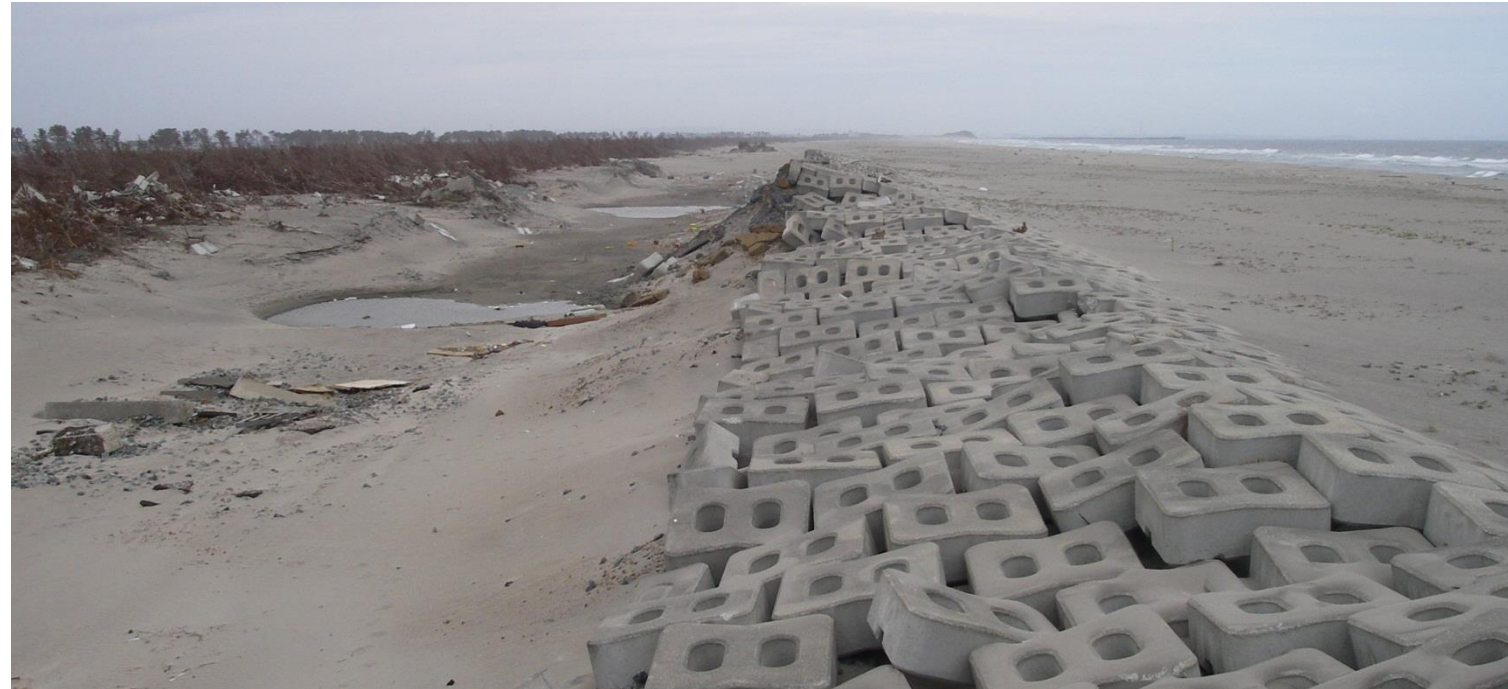
▲名取海岸堤防被災状況 北釜（H23.5.27撮影）

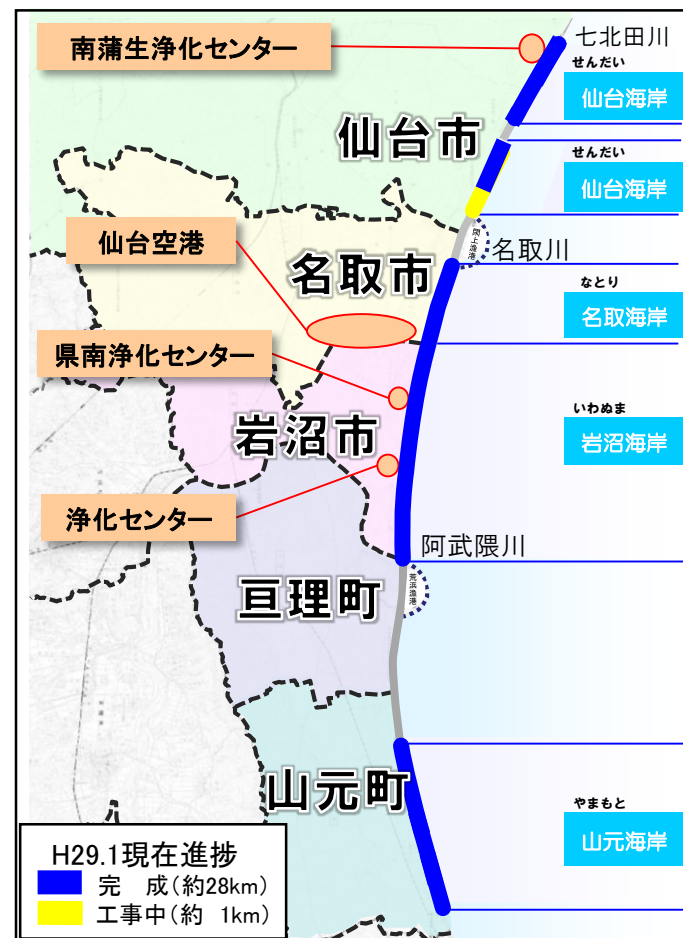
進捗状況

H23年度	H24年度	H25年度	H26年度	H27年度
堤防整備（全長29km）					
応急復旧完了	完了				
仙台空港区間等		約5km完成			
名取海岸等			約20km完成		
全体					約27km完成

- 平成24年1月 本復旧に着手
- 平成25年3月 約5km復旧完了（重要施設を保全する海岸堤防）
- 平成28年12月末時点 全体延長の約100%（約29km）区間で工事着手済み、うち約96%（約28km）が復旧完了（上記5kmを含む）
- 平成26年3月 名取海岸堤防完成
- 残る一部の区間約1kmは平成28年度完了の予定

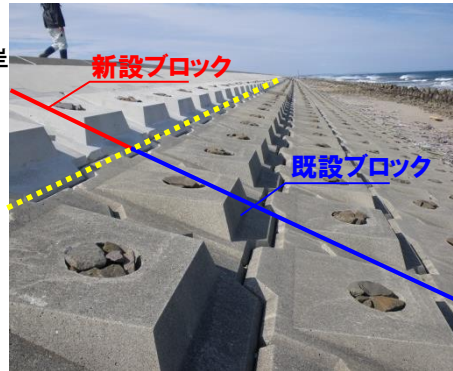
② コンクリート製品使用への転換及び再利用

● 生コンクリートの供給不足に対応し、海岸堤防を被覆するブロックなど可能なものはコンクリート製品使用に転換（約30万m³）

● 被災を受けた海岸堤防の既設ブロックを可能なかぎり再利用

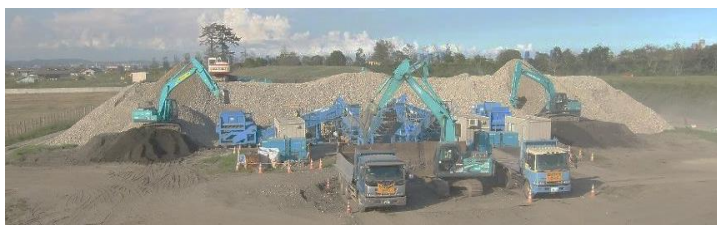
③ 『震災がれき』の活用

● 仙台市内及び名取市内、山元町内で発生した『震災がれき』約30万m³を海岸堤防復旧に活用

- ① 海岸堤防の建設資材の安定供給
- ② 交通渋滞の緩和・事故抑制、及び生活環境負荷の軽減
- ③ 震災がれき処理の軽減
