○コンクリート製品と震災がれきを使用した「粘り強い海岸堤防」の取り組み状況

仙台湾南部海岸堤防復旧の取り組みについて

～『明日へつなぐ』仙台湾南部海岸堤防復旧プロジェクト～

【山元海岸】

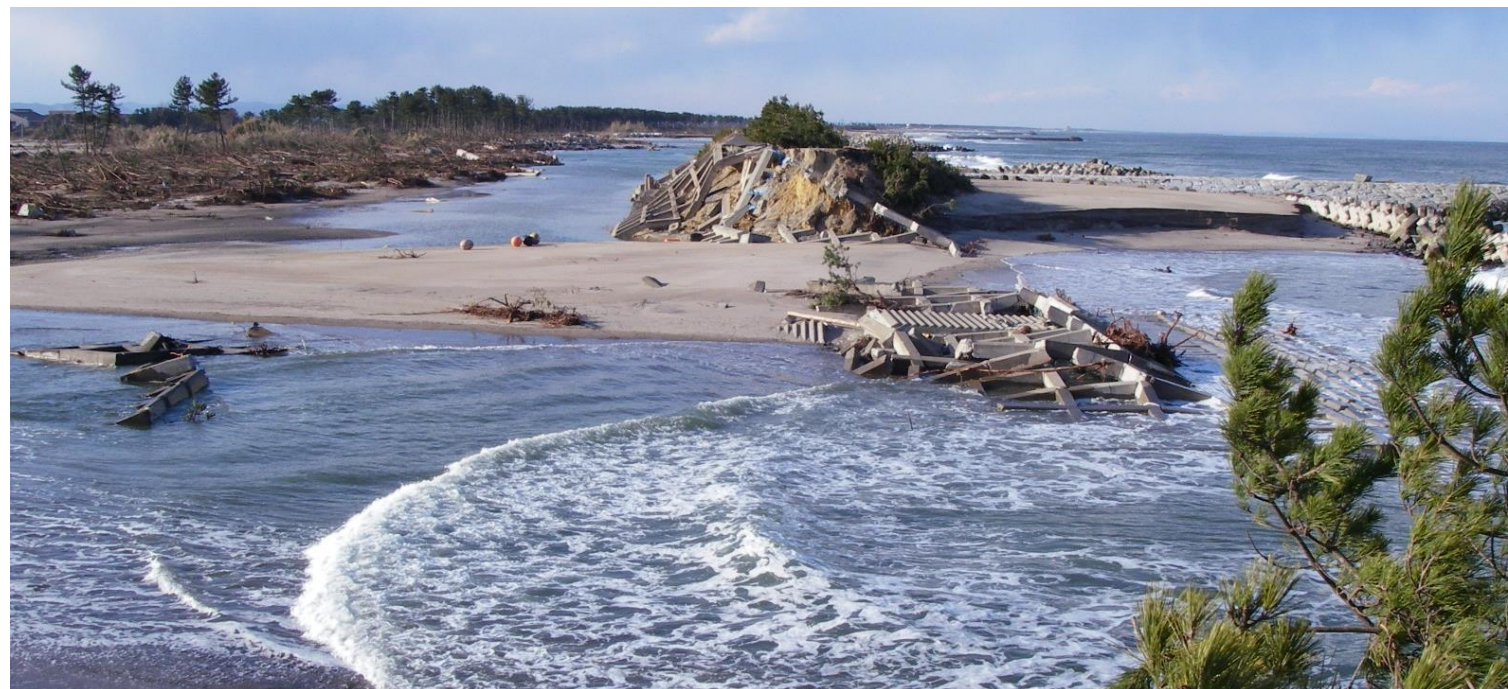
▲山元海岸堤防被災状況 中浜〔7号HL〕（H23.3.23撮影）

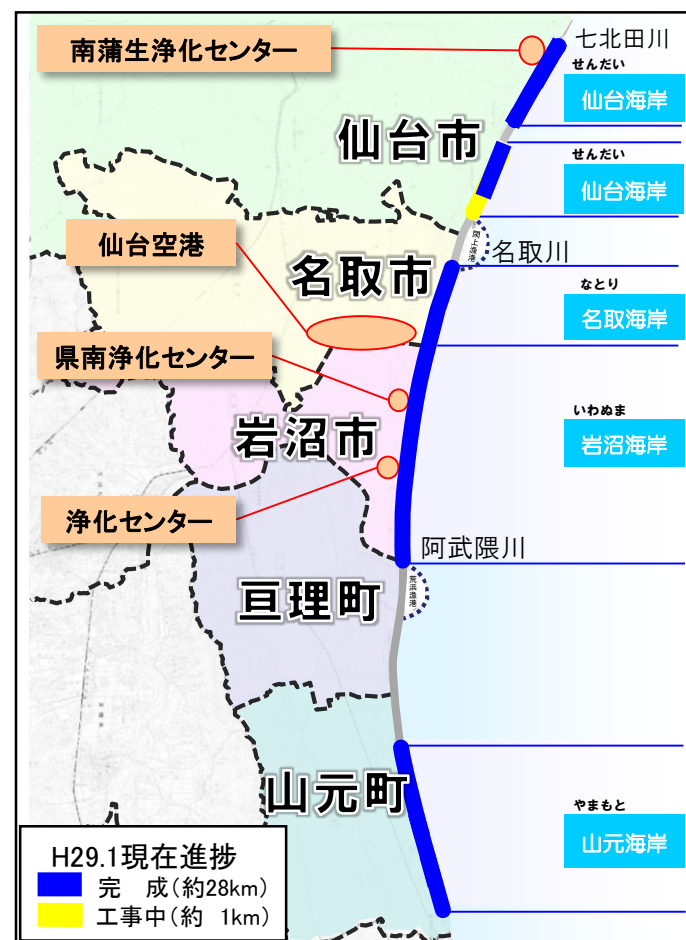
進捗状況				
H23年度	H24年度	H25年度	H26年度	H27年度
応急復旧完了	堤防整備（全長29km）			全体で約27km完成
	仙台空港区間等約5km完成	名取海岸等約20km完成

- 平成24年1月 本復旧に着手
- 平成25年3月 約5km復旧完了（重要施設を保全する海岸堤防）
- 平成28年12月末時点 全体延長の約100%（約29km）区間で工事着手済み、うち約96%（約28km）が復旧完了（上記5kmを含む）
- 海岸堤防率完成約100%（一部樋門工事施工中）

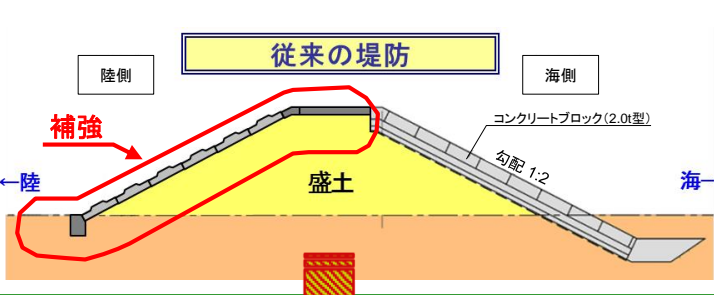
① 『粘り強い海岸堤防』

- 今次津波のような巨大な津波が来襲しても、海岸堤防の効果を粘り強く発揮する構造上の工夫
- ・少しでも避難時間を確保
- ・堤防全壊の危機性を低減

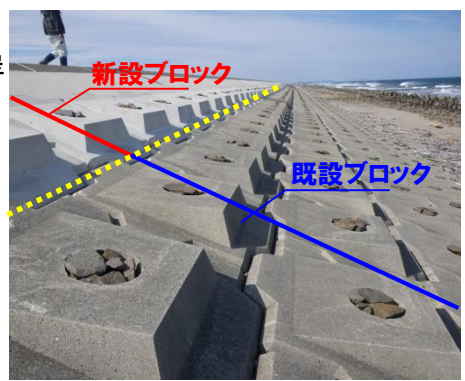
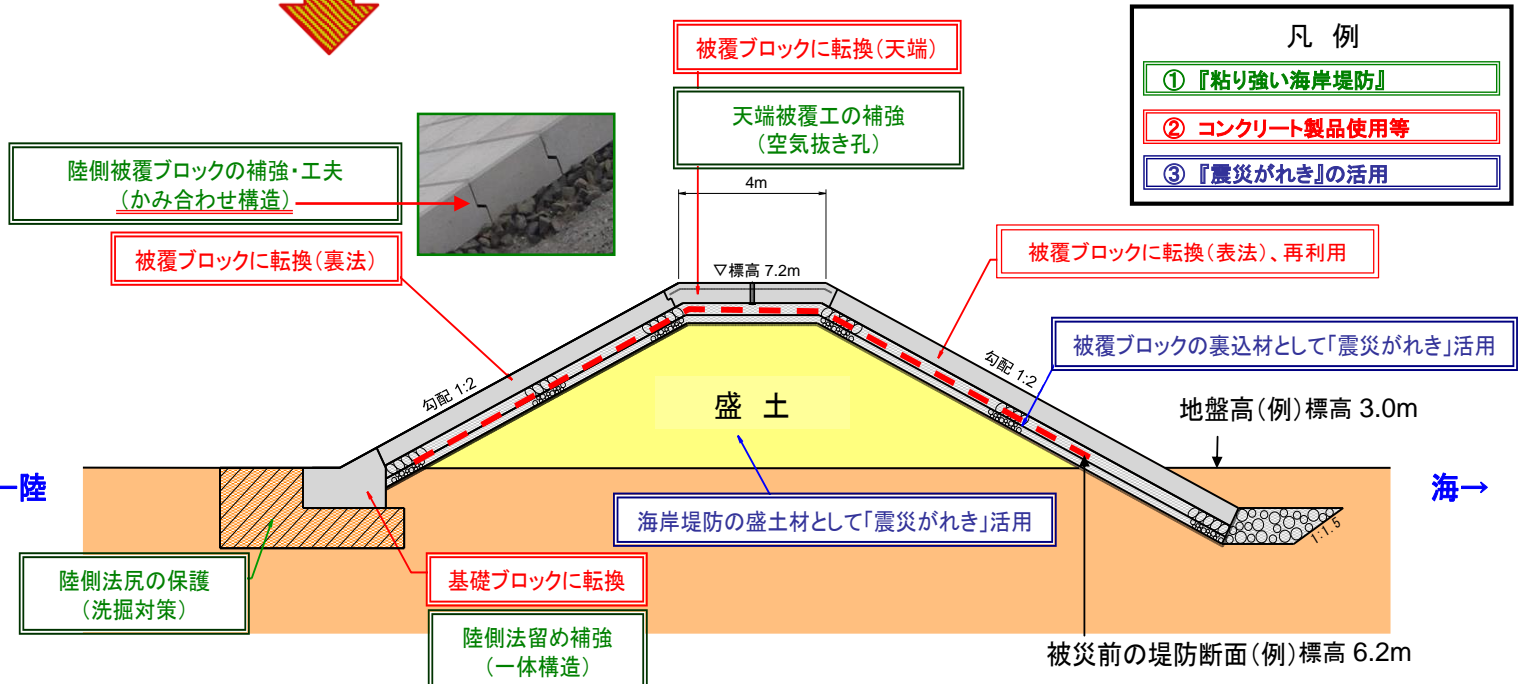
② コンクリート製品使用への転換及び再利用

- 生コンクリートの供給不足に対応し、海岸堤防を被覆するブロックなど可能なものはコンクリート製品使用に転換(約30万m³)
- 被災を受けた海岸堤防の既設ブロックを可能なかぎり再利用

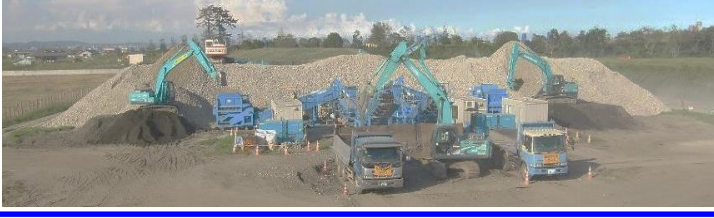
③ 『震災がれき』の活用

- 仙台市内及び名取市内、山元町内で発生した『震災がれき』約30万m³を海岸堤防復旧に活用
- 【震災がれき活用による効果】
- ① 海岸堤防の建設資材の安定供給
- ② 交通渋滞の緩和・事故抑制、及び生活環境負荷の軽減
- ③ 震災がれき処理の軽減

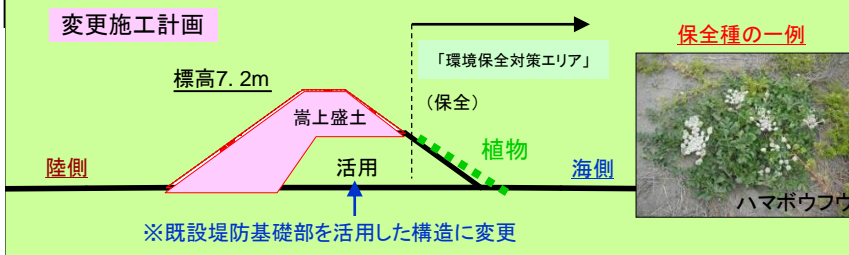
《 貴重な動植物保全 》

笠野工区では津波による被災を受けたものの、貴重な動植物の生存が確認されており、保全する必要があることから復旧堤防の施工方法を調整し環境保全を実施しました。
