東北の自然災害 2020

2020年、未曾有の大震災からの復興の光が見えてきた東北…。
大雨による洪水、深刻な水不足、火山活動の活発化、世界各地で起こる大規模地震…。
この1年も自然災害のニュースが飛び込んできました。
日本に暮らす私たちの日常は、自然災害といつも隣り合わせであることを実感させられます。
「東北の自然災害2020」は、2020年に起きた自然災害と国土交通省東北地方整備局の対応について
記録するとともに、今後起こりうる自然災害に対し、より迅速な対応を図っていくよう記録したものです。

東北全般 | 令和2年7月27日~29日 令和2年7月豪雨による洪水の状況

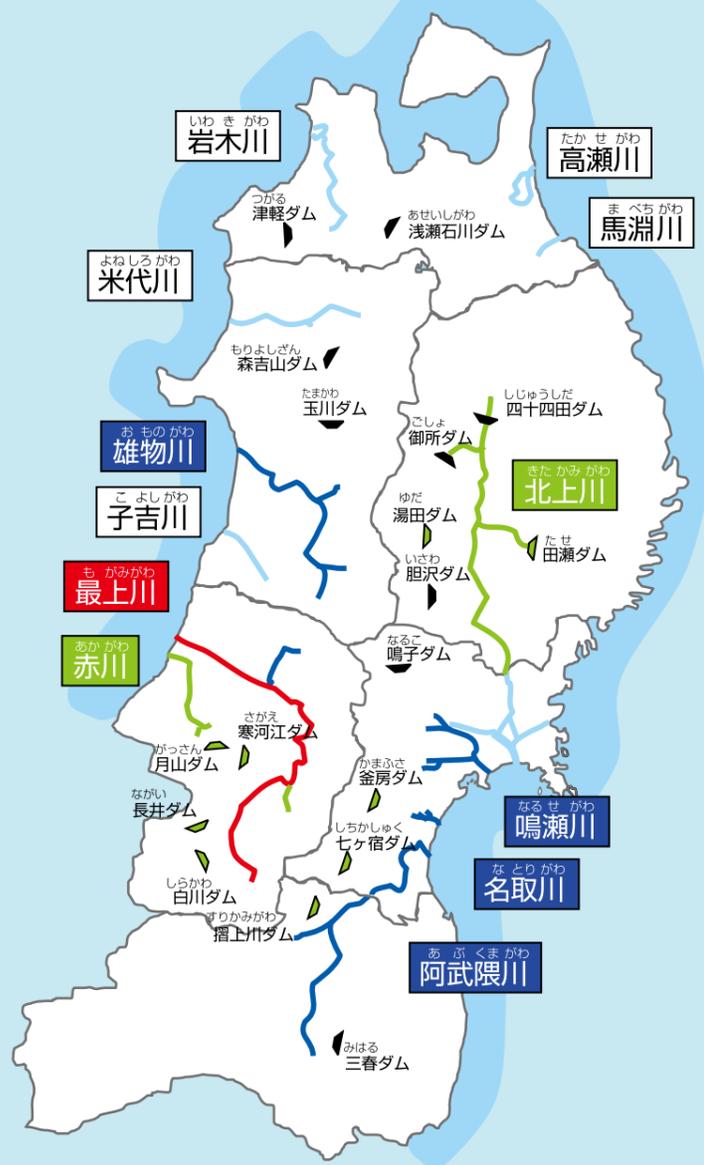
河川出水状況

- レベル5 (氾濫発生)
 - ・ 最上川 (最上川)
- レベル3 (避難判断水位超過)
 - ・ 北上川 (北上川)
 - ・ 最上川 (須川)
 - ・ 赤川 (赤川)

- 直轄9ダムで防災操作を実施
 - 月山ダム、寒河江ダム、長井ダム
 - 白川ダム、摺上川ダム、釜房ダム
 - 七ヶ宿ダム、湯田ダム、田瀬ダム

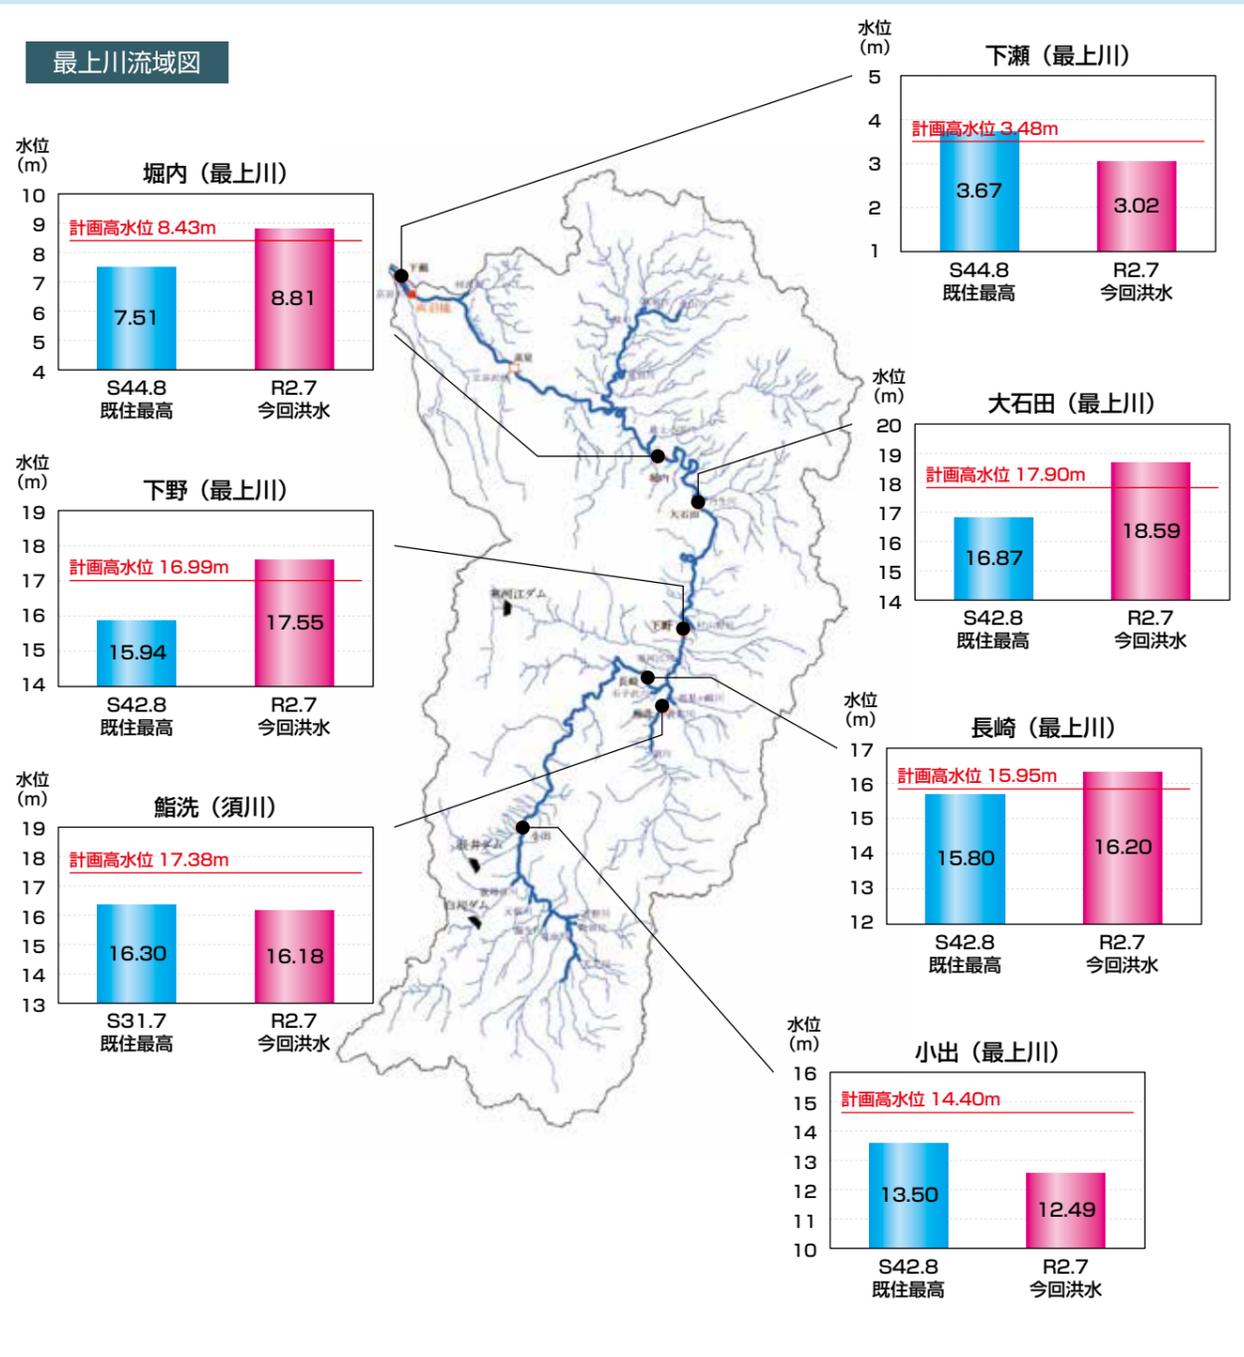
最上川流域における水位の状況

堀内水位観測所では、洪水ピーク水位8.81mを記録し、計画高水位8.43mを8時間超過しました。

大石田水位観測所では、洪水ピーク水位18.59mを記録し、計画高水位17.90mを9時間超過しました。

最上川水系では、大石田観測所でこれまでの既往最高水位を約1.7m上回り、更に計画高水位を約0.7m超過するなど、主要となる4水位観測所(長崎、下野、大石田、堀内)で計画高水位を超過する観測史上最高の水位を更新しました。

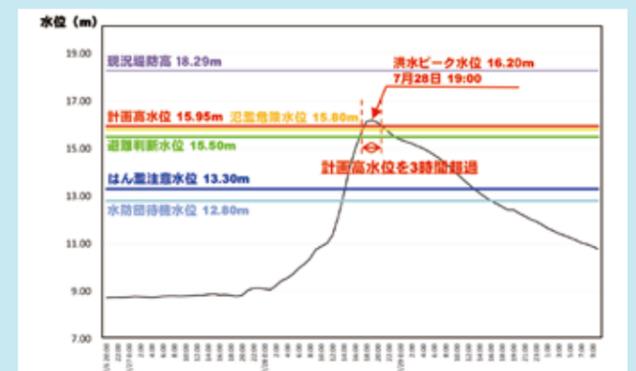
長崎水位観測所(最上川水系 最上川)

長崎水位観測所では、洪水ピーク水位16.20mを記録し、計画高水位15.95mを3時間超過しました。

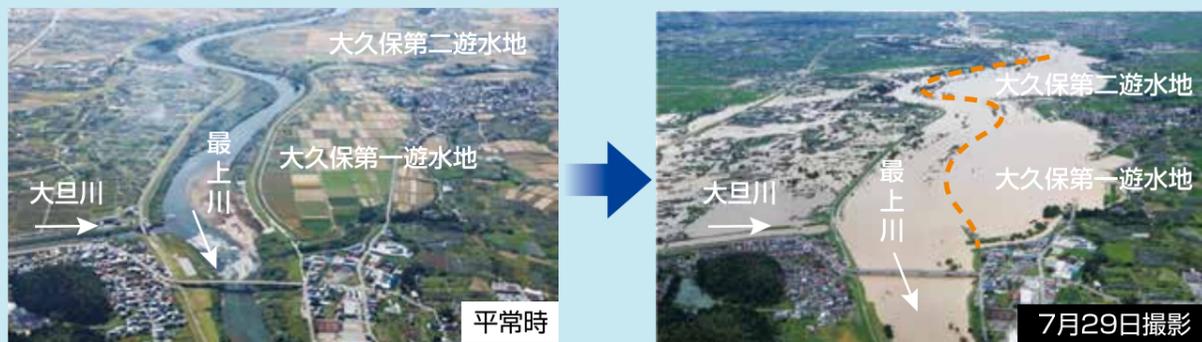
大久保遊水地の洪水貯留状況

大久保遊水地では、満杯となる900万m³(東京ドーム約8個分)を貯留し、遊水地が無かった場合に比べ、遊水地下流の大石田地点の河川水位を約0.2m低減することが出来たと推定されます。大石田地点では、計画高水位を超過し、ピーク時には堤防天端高まで残り0.8mであったため、更に危険な状況となることを回避出来たものと思われまます。

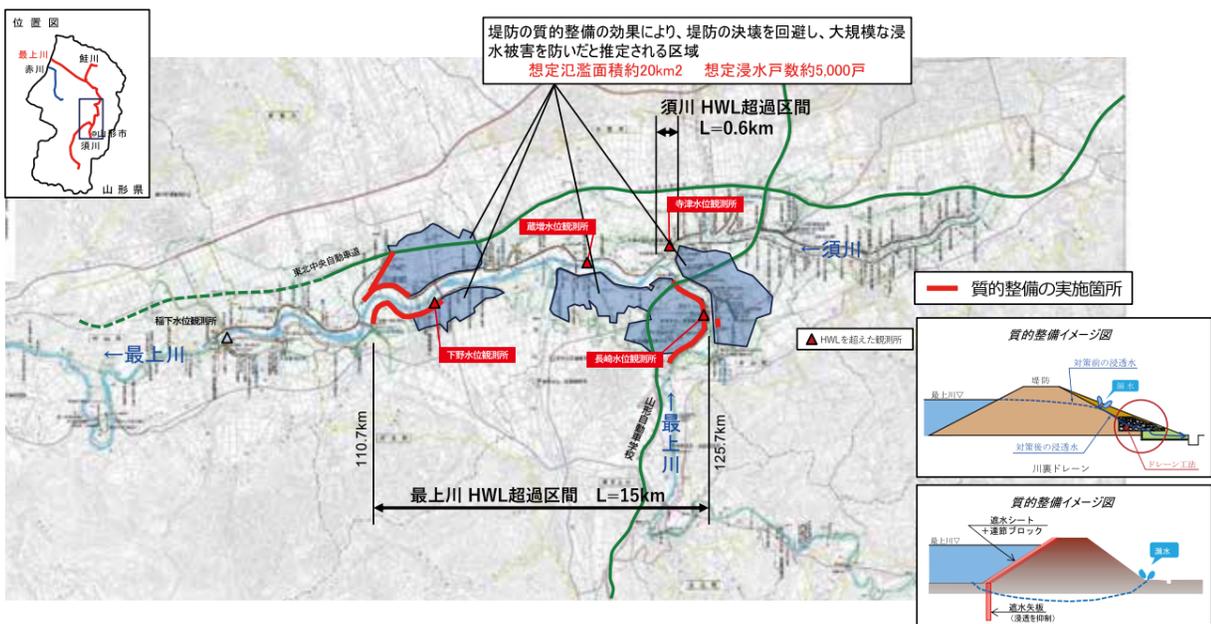
堤防の質的整備による効果

村山地区においては最上川本川約15km、須川0.6kmの区間で計画高水位を超える水位を記録し、氾濫する危険性があったと推察されますが、これまでの堤防の質的整備(平成19年~30年に実施)の効果等により、今回の洪水での堤防決壊を防ぐことができました。

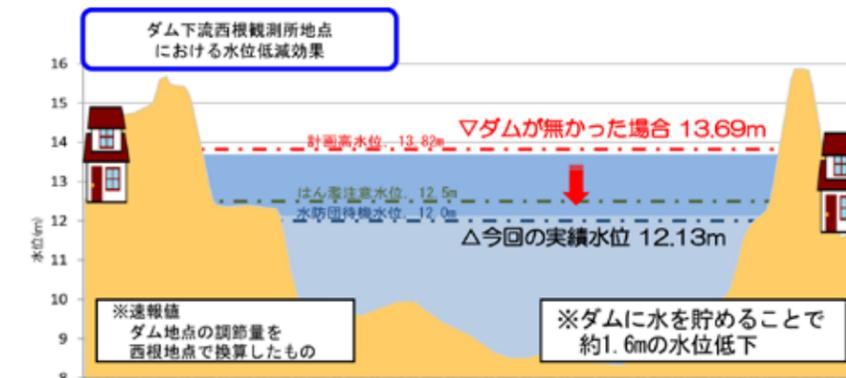
寒河江ダムでの洪水貯留状況

ダム下流への放流量を最小限にとどめ、ダムに流れてくる水量を最大限貯め込み(約25.8百万m³※東京ドーム約21個分)、ダムが無かった場合に比べ、ダム下流の寒河江西根地点の河川水位を約1.6m低減することが出来たと推定されます。

今回、下流河川の水位上昇軽減を図るため、今後雨が降らないことを確認の上、ダムに貯め込む水の量を増やし、ダムから流れる水の量を減少(段階的に60m³/sへ減少)させる操作(特別防災操作)を実施しました。

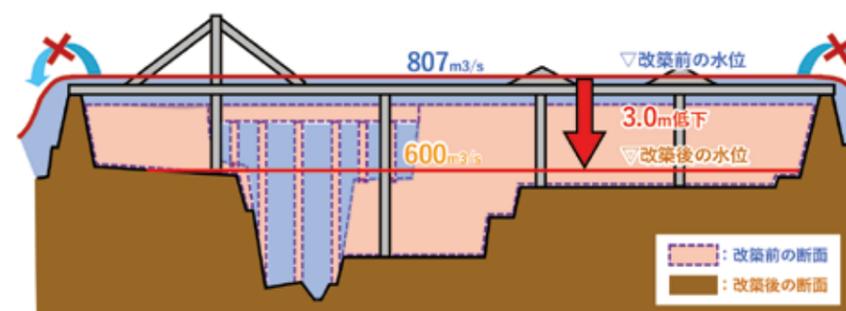
須川鉄道橋改築事業の効果

最上川支川須川の鮭洗水位観測所では、観測史上第1位の流量(807m³/s)を記録しましたが、平成17年3月に完成した須川鉄道橋改築事業により、流下能力が向上し、浸水面積約435ha、約940世帯の浸水被害を防いだと推定されます。

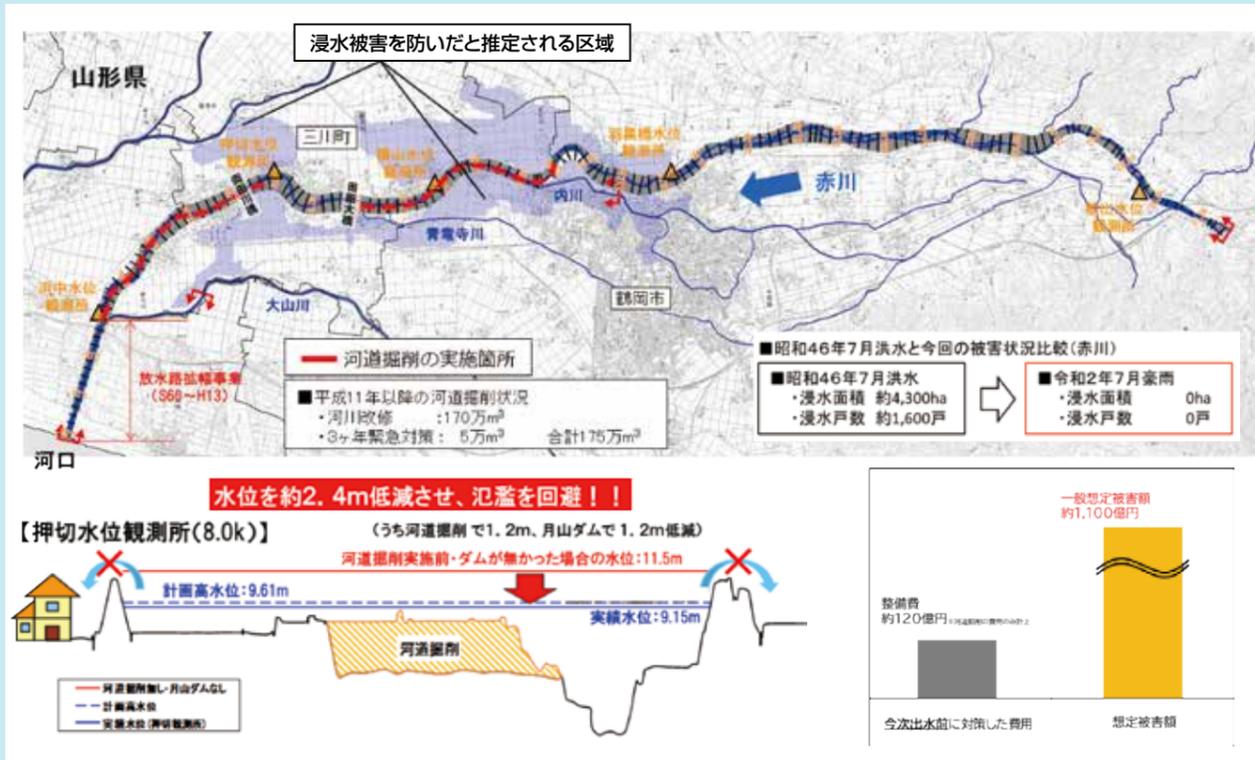
河道掘削及び月山ダムによる効果

赤川水系の全水位観測所で、月山ダム完成(H13)以降の既往最高水位を記録しました。特に赤川本川の中流区間では計画高水位に迫る水位を記録し、氾濫する危険性があったと推察されますが、月山ダムによる洪水調節やこれまでの河道掘削(H11~R2実施)の効果等により、今回の洪水での堤防からの越水や堤防決壊を回避し、家屋等の浸水被害を防ぎました。

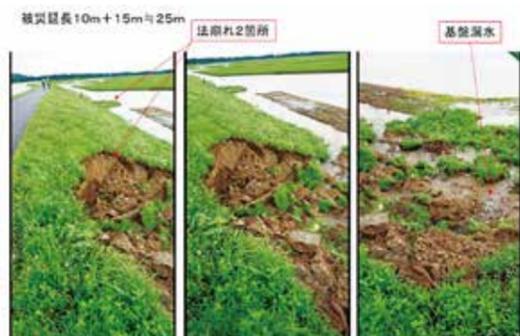
7月29日 被災状況

最上川支川丹生川の堤防では、降雨及び河川水の堤体浸透及び基盤漏水により、堤防の川裏で法すべりが発生したと推定されます。現地では直ちに連節ブロック等を敷設する応急復旧工事に着手し、事象発生当日で完成させました。

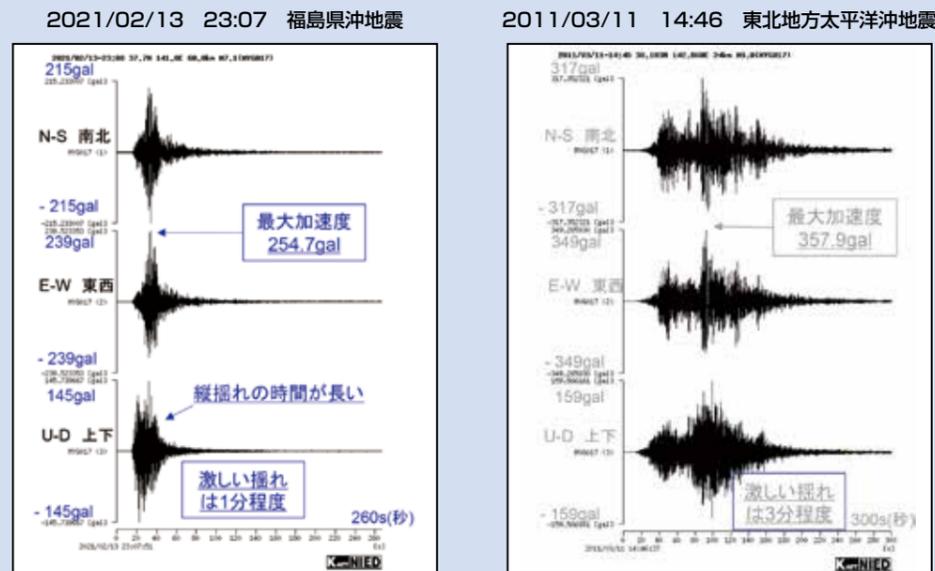
強震記録波形(K-NET MYGO17宮城県角田市)

H23 東北地方太平洋沖地震との地震動の比較

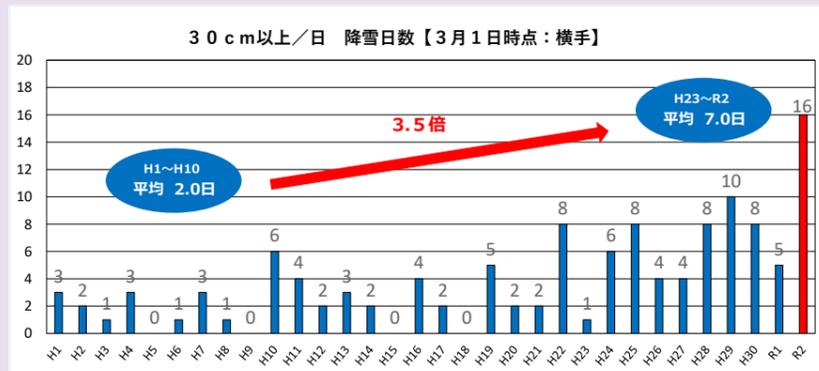
秋田県横手市における30cm以上の降雪量があった日数 ※湯沢河川国道事務所観測データより

東北地方では2020年から2021年にかけて、冬型の気圧配置が強まったことなどにより、記録的な積雪を観測しました。横手市では、30cm以上/日の降雪量があった日が過去最大となり、平成以降最初の10年と比較して直近の10年では、約3.5倍と増加傾向となっています。

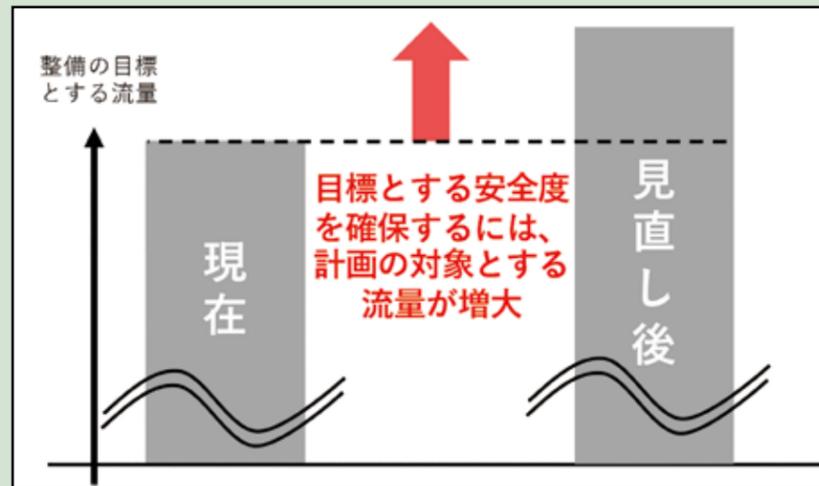
温暖化が進行した場合に、目標としている治水安全度を確保するためには、「過去の実績降雨に基づくもの」から「気候変動による降雨量の増加などを考慮したもの」に計画の見直しが必要となります。

過去の実績に基づくもの

気候変動による降雨量の増加などを考慮したもの

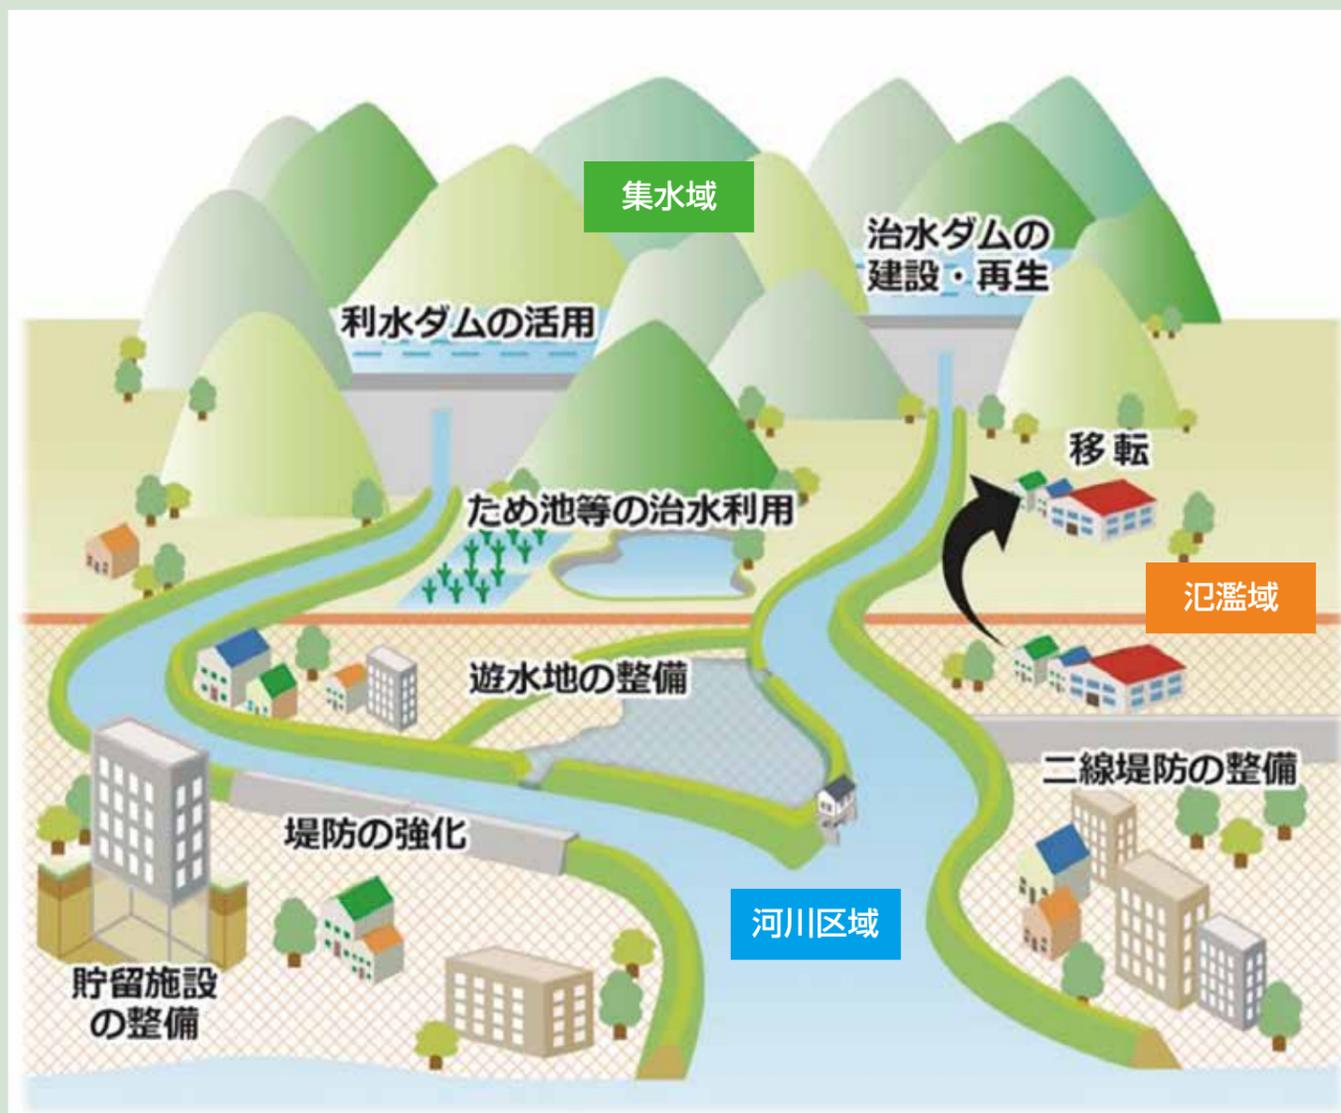
「流域治水」の施策イメージ

治水計画を「気候変動による降雨量の増加などを考慮したもの」に見直し、河川区域のみならず、氾濫域、集水域も含めて一つの流域として捉え、地域の特性に応じ、①氾濫をできるだけ防ぐ・減らす対策、②被害対象を減少させるための対策、③被害の軽減、早期復旧・復興のための対策をハード・ソフト一体で多層的に進めています。
