## 一般国道112号 霞城改良事業

# 「山形城三の丸堀跡」を発掘！

## 山形城三の丸跡発掘調査説明会資料

# 【平成21年度調査状況】

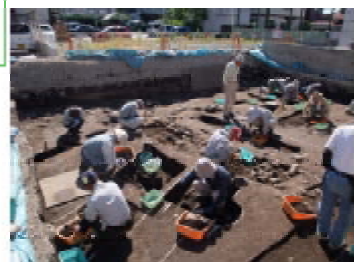
7区調査風景

7区でも奈良・平安時代の遺構や遺物が見つかりました。西側の遺構の多くは、近世の柱穴や土坑でした。その中の石積み遺構には、たくさんの瓦が混じっていました。

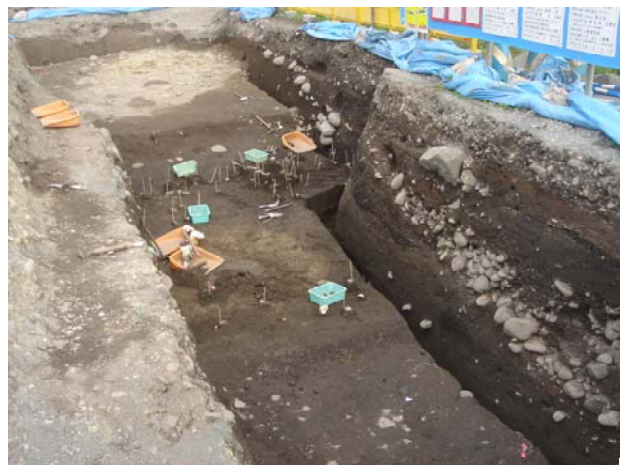
山形城三の丸の堀跡と考えられる調査箇所

- ① 6月25日（木）に山形城三の丸と判断される堀跡が発掘されました。
- ② 当該箇所は、これまでの調査や現存する資料、三の丸跡調査からとり残されていた箇所であり、今回の発掘調査で山形城三の丸跡の全容解明の足がかりになることが期待されています。
- ③ 発掘場所は、山形県山形市旅籠町一丁目 地内です。
