3度目、阿武隈川の河川堤防に「穴」 ～本日の河川巡視で、堤防のり面に「大小8つの穴」を発見～

本日、7月6日の河川巡視時において、4月2日、5月25日(ともに記者発表済み)に続き、過去2回と同様の付近の阿武隈川右岸6.0k及び5.6k付近(亘理町逢隈逢隈中泉字土花地先)の堤防のり面に、直径約30cm、深さ約3mの穴を含む、大小8箇所の穴を発見しましたの報告致します。

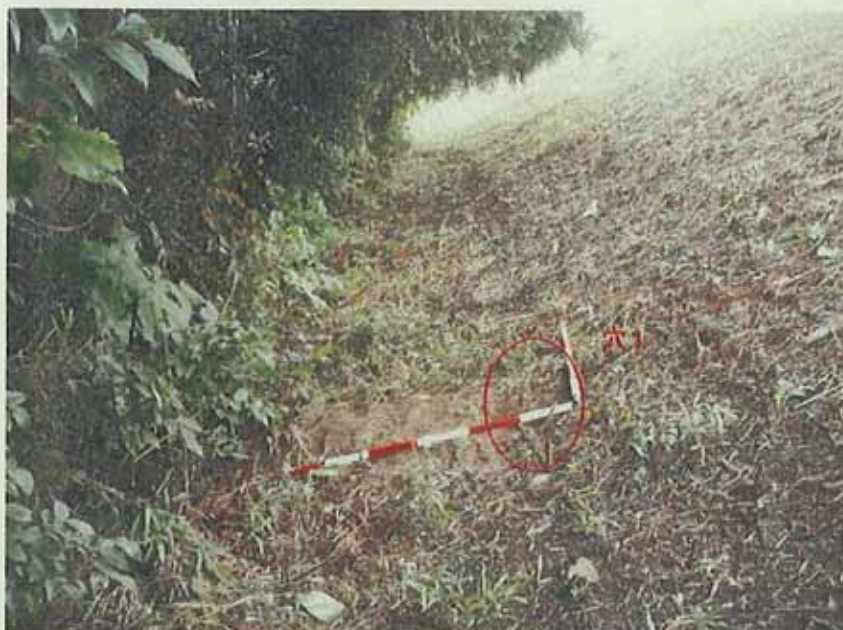
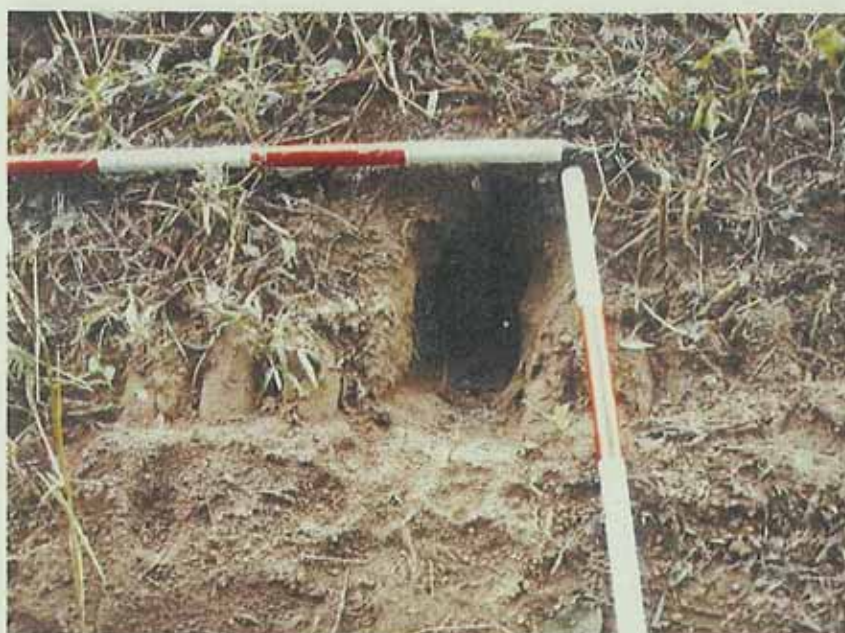
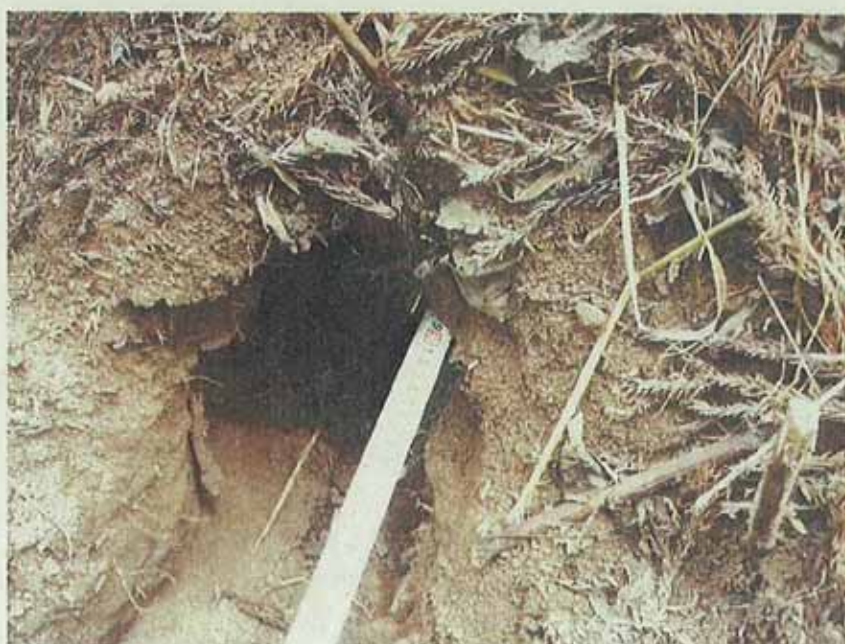
穴 1

No.	1
平成22年7月6日(火)	
右岸	6.0 k
亘理町逢隈中泉字土花	
堤内側法尻にキツネ穴を確認。 大きさ:約30cm×20cm 深さ:約90cm

No.	2
平成22年7月6日(火)	
右岸	6.0 k
亘理町逢隈中泉字土花	
前写真の近景。

No.	3
平成22年7月6日(火)	
右岸	6.0 k
亘理町逢隈中泉字土花	
前写真の近景。

今回もキツネの穴と判断されます。当該箇所については、7月1日に河川巡視を行っており、その時には穴は確認されませんでした。なお、発見された穴については、早急に埋め戻します。

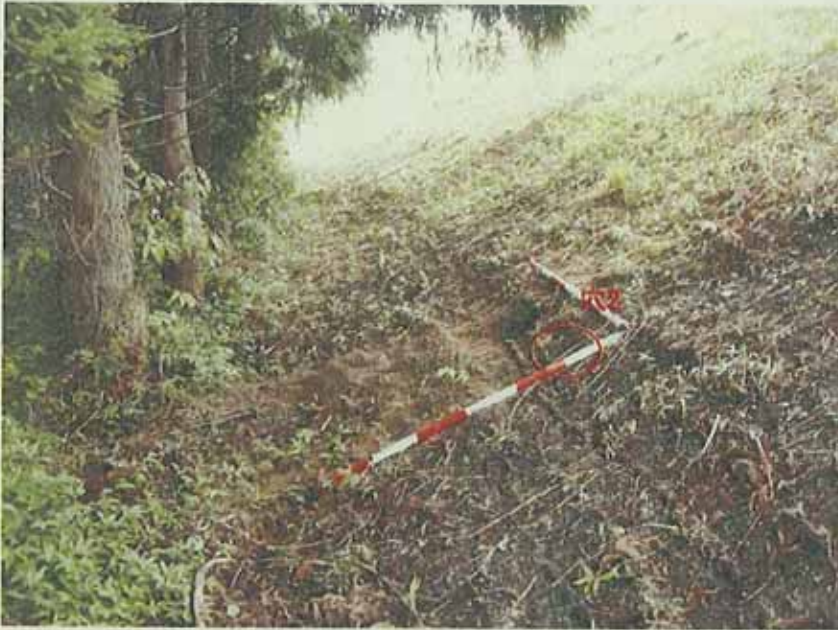
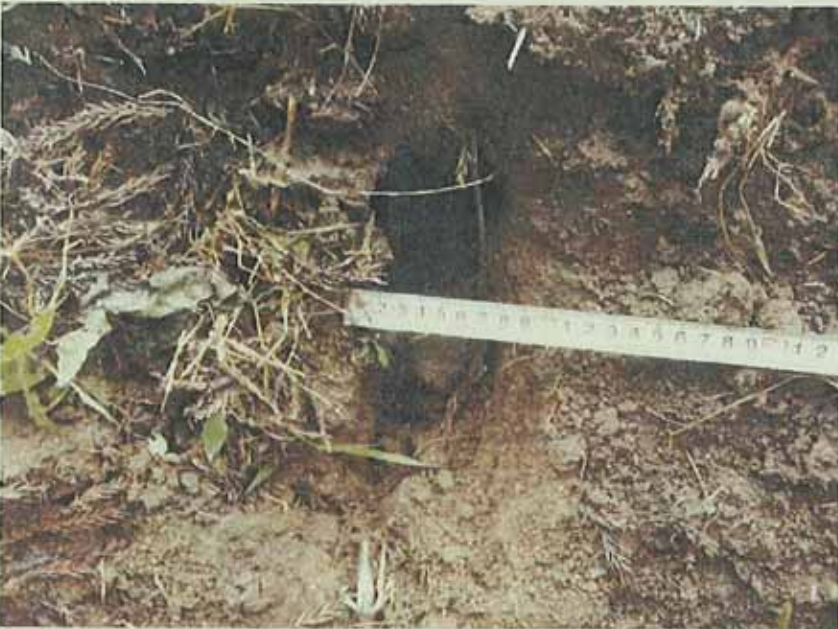
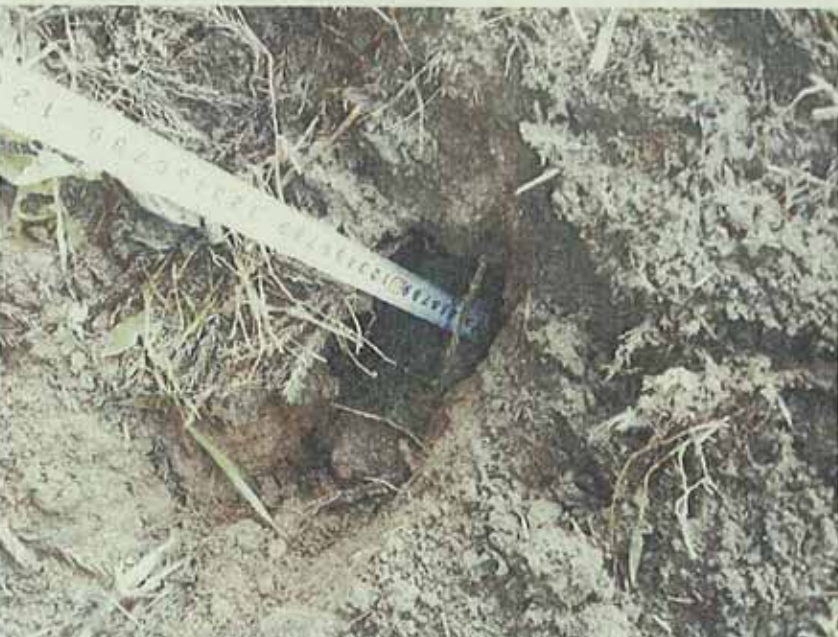
穴 2

No.	4
平成22年7月6日(火)	
右岸	6.0 k
亘理町逢隈中泉字土花 堤内側法尻にキツネ穴を確認。 大きさ:約20cm×9cm 深さ:約12cm

No.	5
平成22年7月6日(火)	
右岸	6.0 k
亘理町逢隈中泉字土花 前写真の近景。

No.	6
平成22年7月6日(火)	
右岸	6.0 k
亘理町逢隈中泉字土花 前写真の近景。

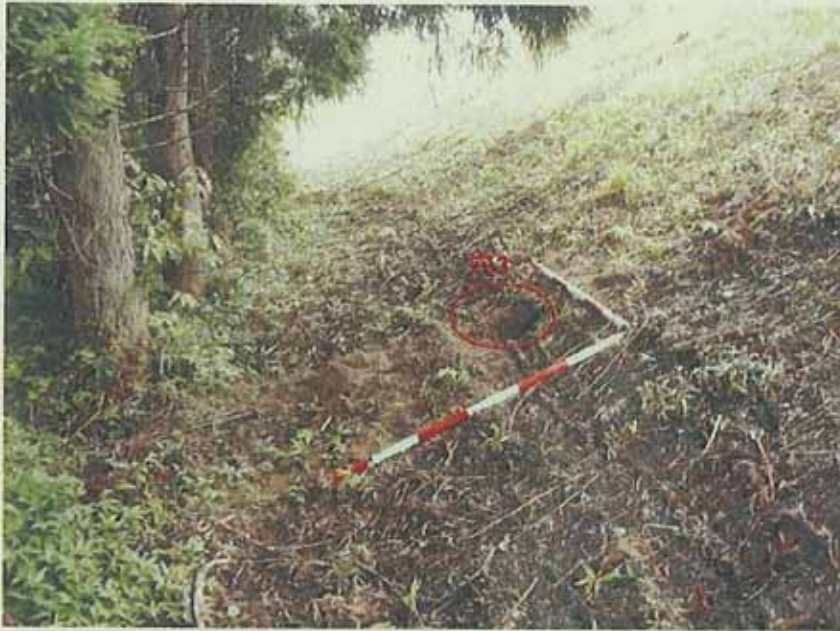
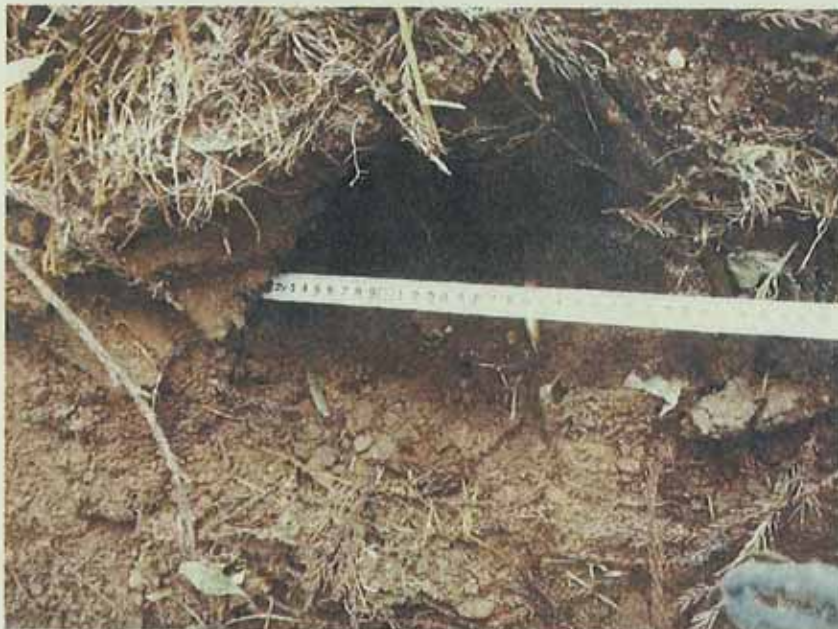
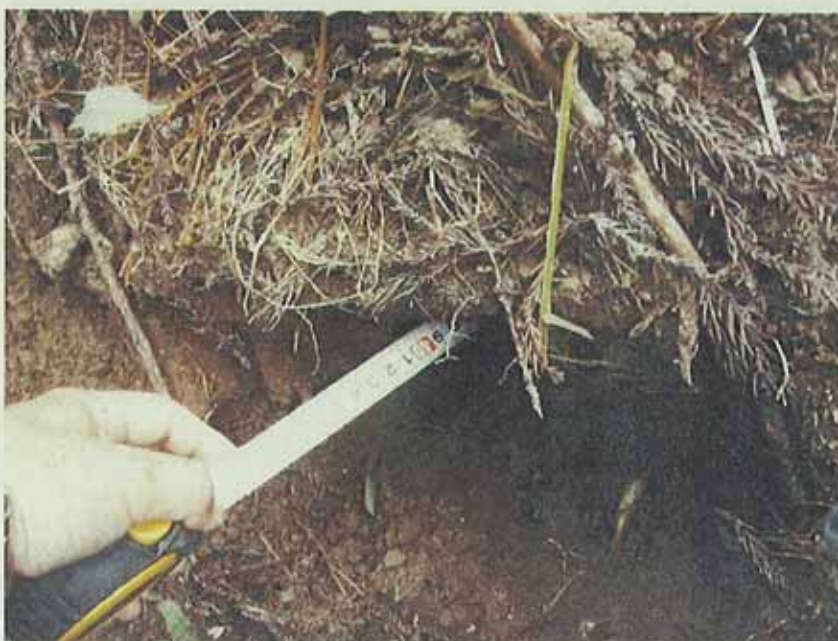
穴 3

No.	7
平成22年7月6日(火)	
右岸	6.0 k
亘理町逢隈中泉字土花	
堤内側法尻にキツネ穴を確認。 大きさ:約25cm×25cm 深さ:約40cm

No.	8
平成22年7月6日(火)	
右岸	6.0 k
亘理町逢隈中泉字土花	
前写真の近景。

No.	9
平成22年7月6日(火)	
右岸	6.0 k
亘理町逢隈中泉字土花	
前写真の近景。

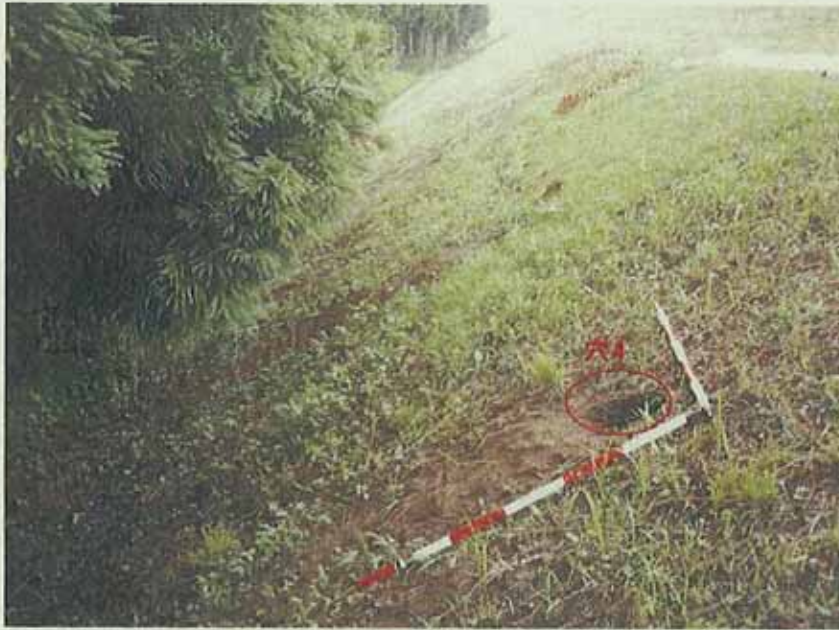
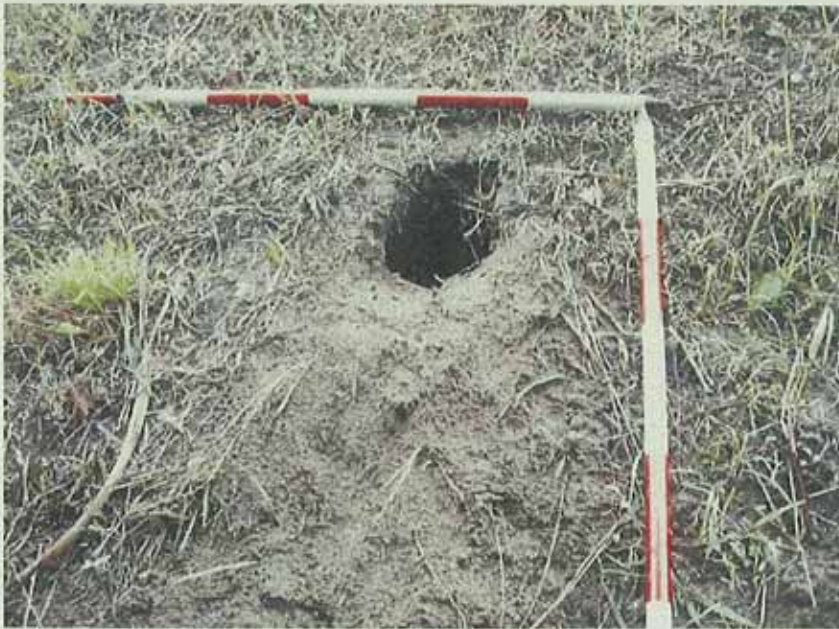
穴 4

No.	10
平成22年7月6日(火)	
右岸	6.0 k
耳理町逢隈中泉字土花 堤内側法尻にキツネ穴を確認。 大きさ:約25cm×20cm 深さ:約34cm

No.	11
平成22年7月6日(火)	
右岸	6.0 k
耳理町逢隈中泉字土花 前写真の近景。

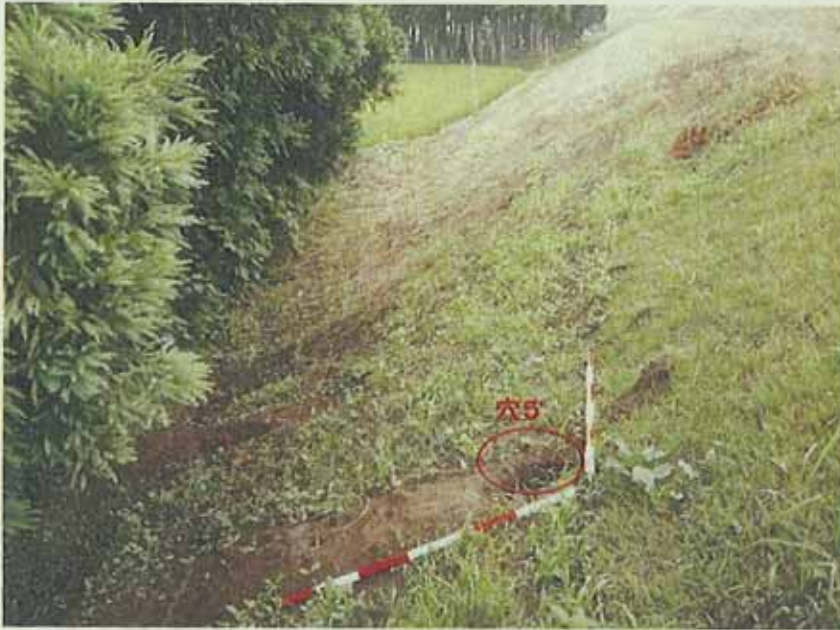
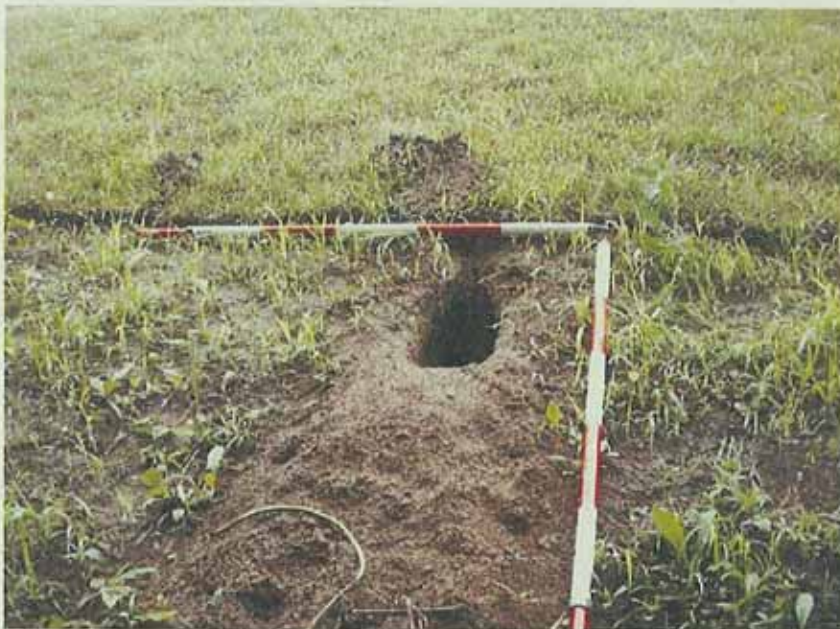
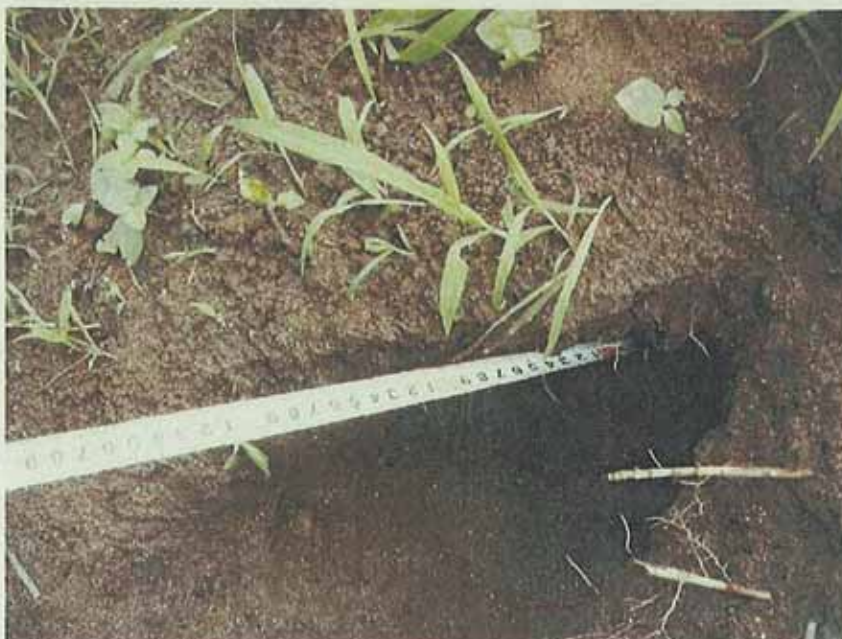
穴 5

No.	12
平成22年7月6日(火)	
右岸	6.0 k
亘理町逢隈中泉字土花 堤内側法尻にキツネ穴を確 認。 大きさ:約30cm×17cm 深さ:約1.2m

No.	13
平成22年7月6日(火)	
右岸	6.0 k
亘理町逢隈中泉字土花 前写真の近景。

No.	14
平成22年7月6日(火)	
右岸	6.0 k
亘理町逢隈中泉字土花 前写真の近景。

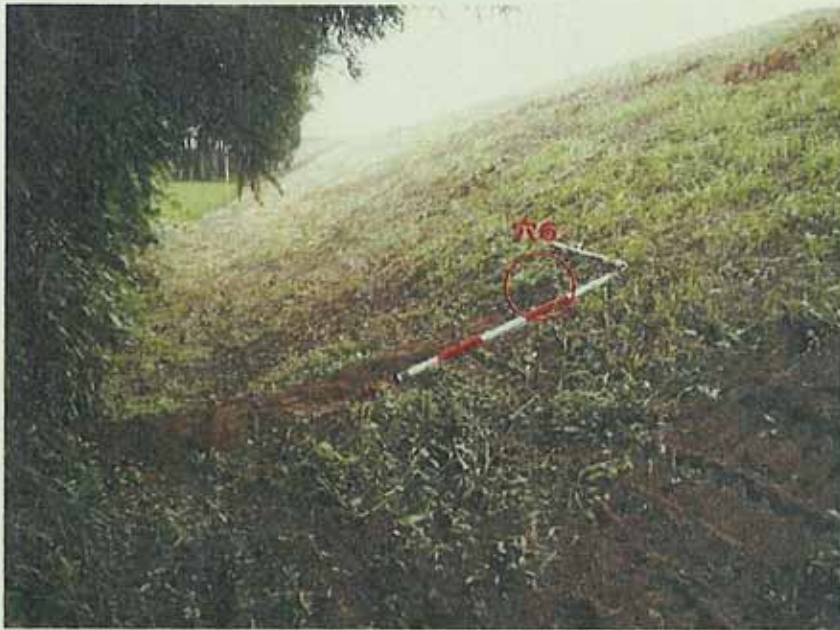
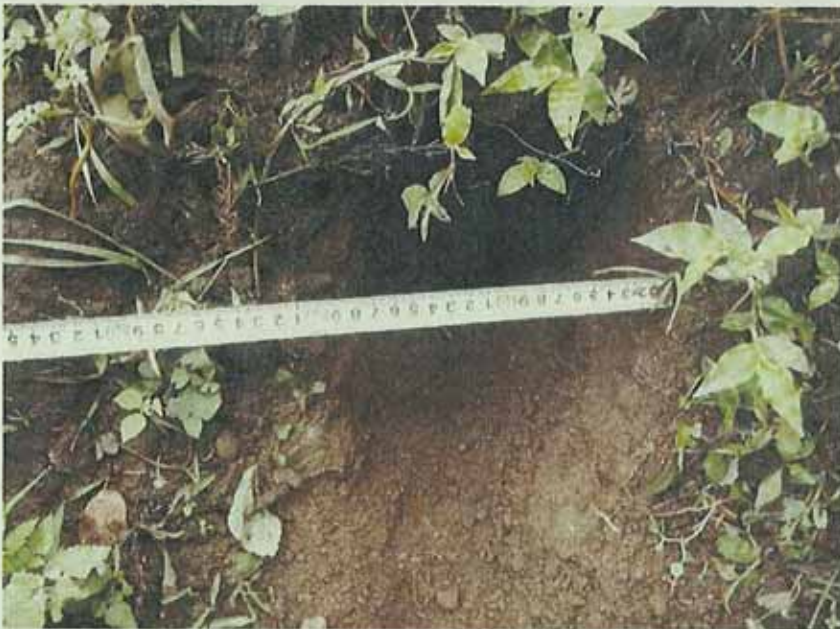
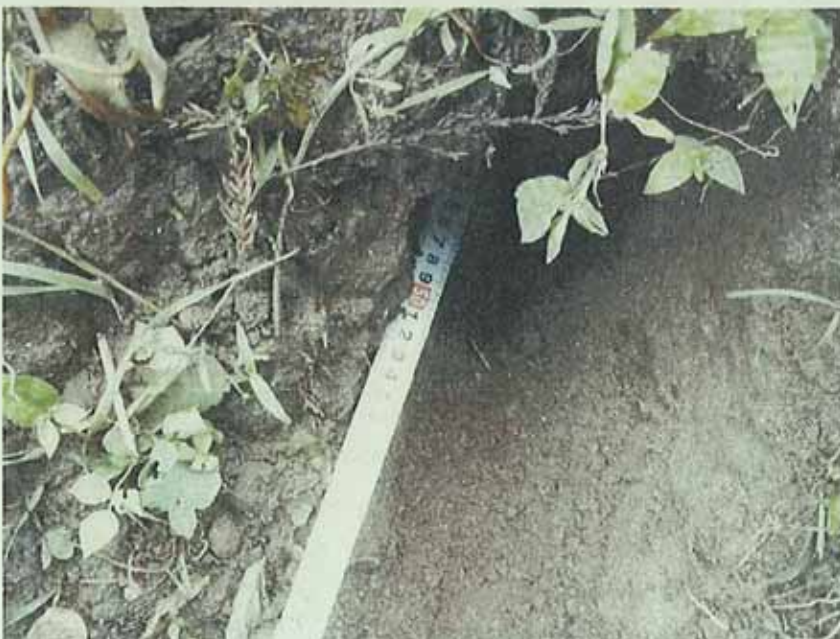
穴 6

No.	15
平成22年7月6日(火)	
右岸	6.0 k
互理町逢隈中泉字土花	
堤内側法尻にキツネ穴を確認。 大きさ:約38cm×18cm 深さ:約53cm

No.	16
平成22年7月6日(火)	
右岸	6.0 k
互理町逢隈中泉字土花	
前写真の近景。

No.	17
平成22年7月6日(火)	
右岸	6.0 k
互理町逢隈中泉字土花	
前写真の近景。

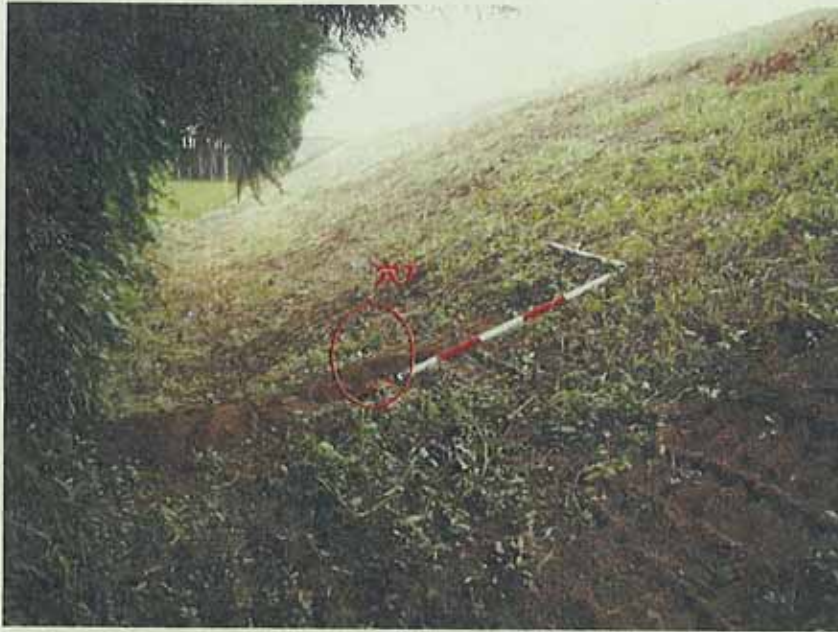
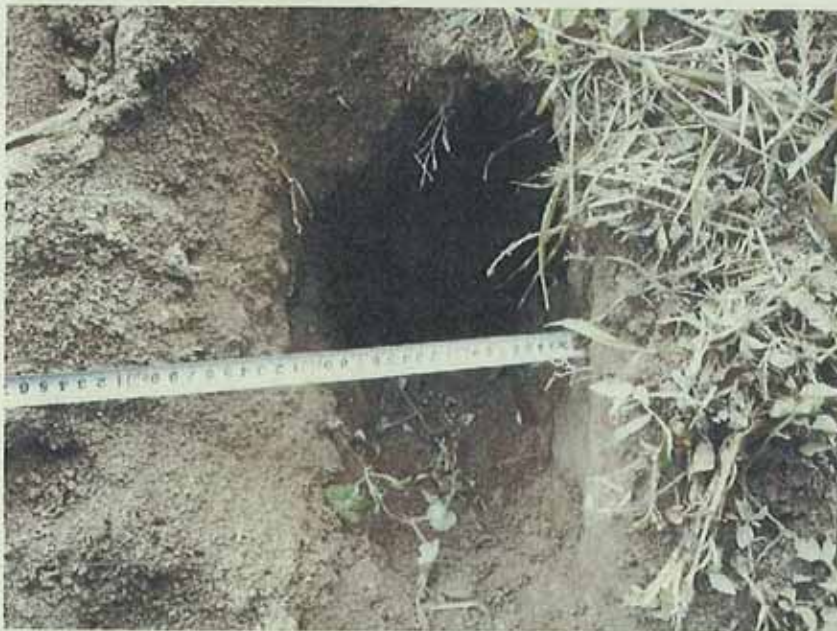
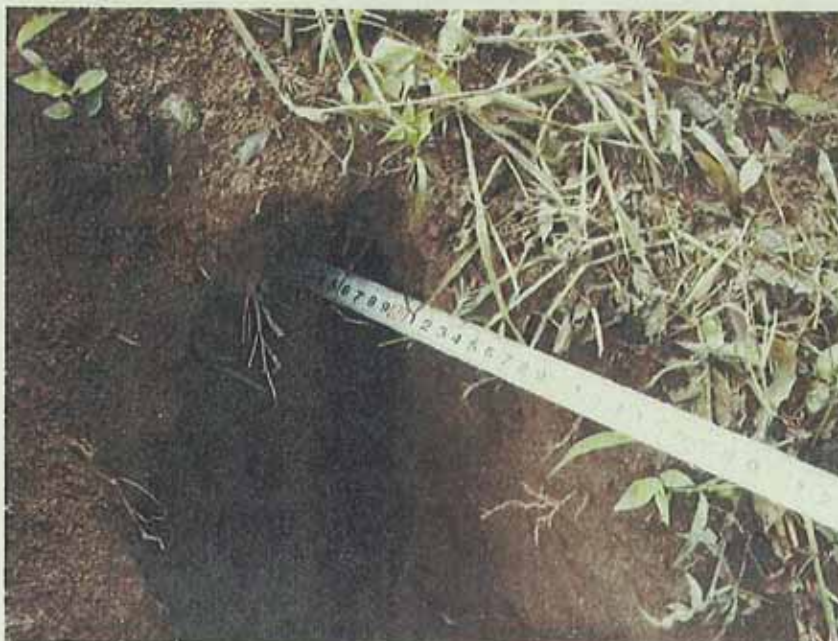
穴 7

No.	18
平成22年7月6日(火)	
右岸	6.0 k
互理町逢隈中泉字土花	
堤内側法尻にキツネ穴を確認。 大きさ:約35cm×20cm 深さ:約65cm

No.	19
平成22年7月6日(火)	
右岸	6.0 k
互理町逢隈中泉字土花	
前写真の近景。

No.	20
平成22年7月6日(火)	
右岸	6.0 k
互理町逢隈中泉字土花	
前写真の近景。

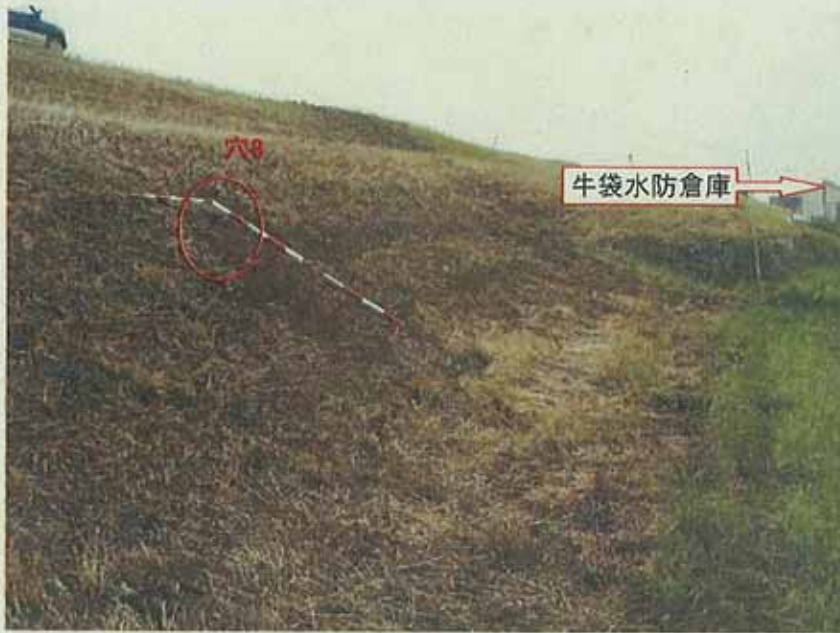
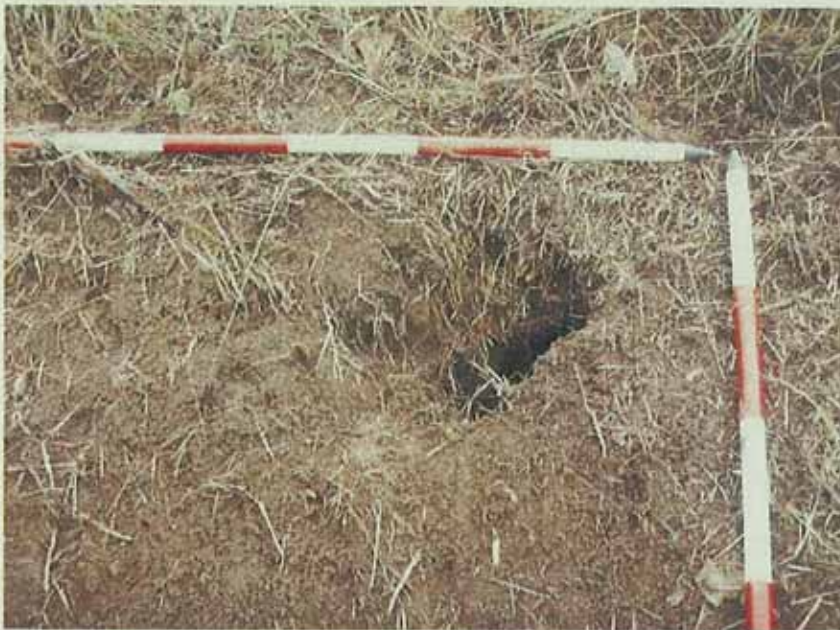
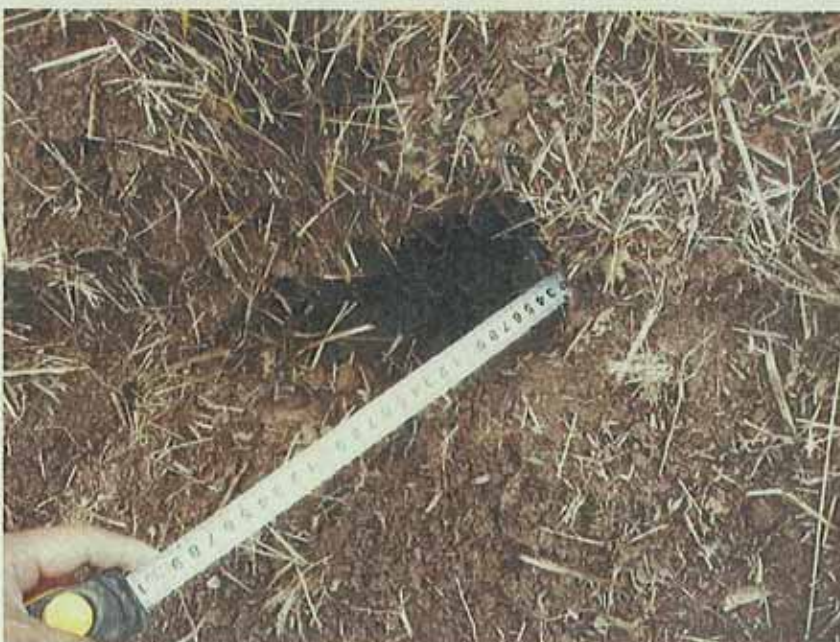
穴 8

No.	21
平成22年7月6日(火)	
右岸	5.6 k
亘理町逢隈中泉字荒屋敷	
堤内側法尻にキツネ穴を確認。	
大きさ:約30cm×20cm	
深さ:約2.95m

No.	22
平成22年7月6日(火)	
右岸	5.6 k
亘理町逢隈中泉字荒屋敷	
前写真の近景。

No.	23
平成22年7月6日(火)	
右岸	5.6 k
亘理町逢隈中泉字荒屋敷	
前写真の近景。
