平成23年 3月 9日  
国土交通省 東北地方整備局 新庄河川事務所

## 航空レーザー地形計測(LP)を用いた雪崩斜面調査について ～ 月山道路国道112号 2月27日発生雪崩に対する解析等 ～

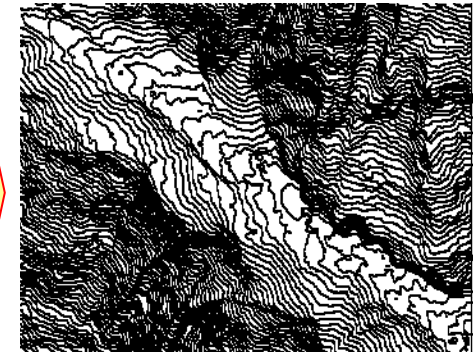
## 航空レーザー計測

(1) 既往の地形データより **高密度・詳細な地形データ** を作成

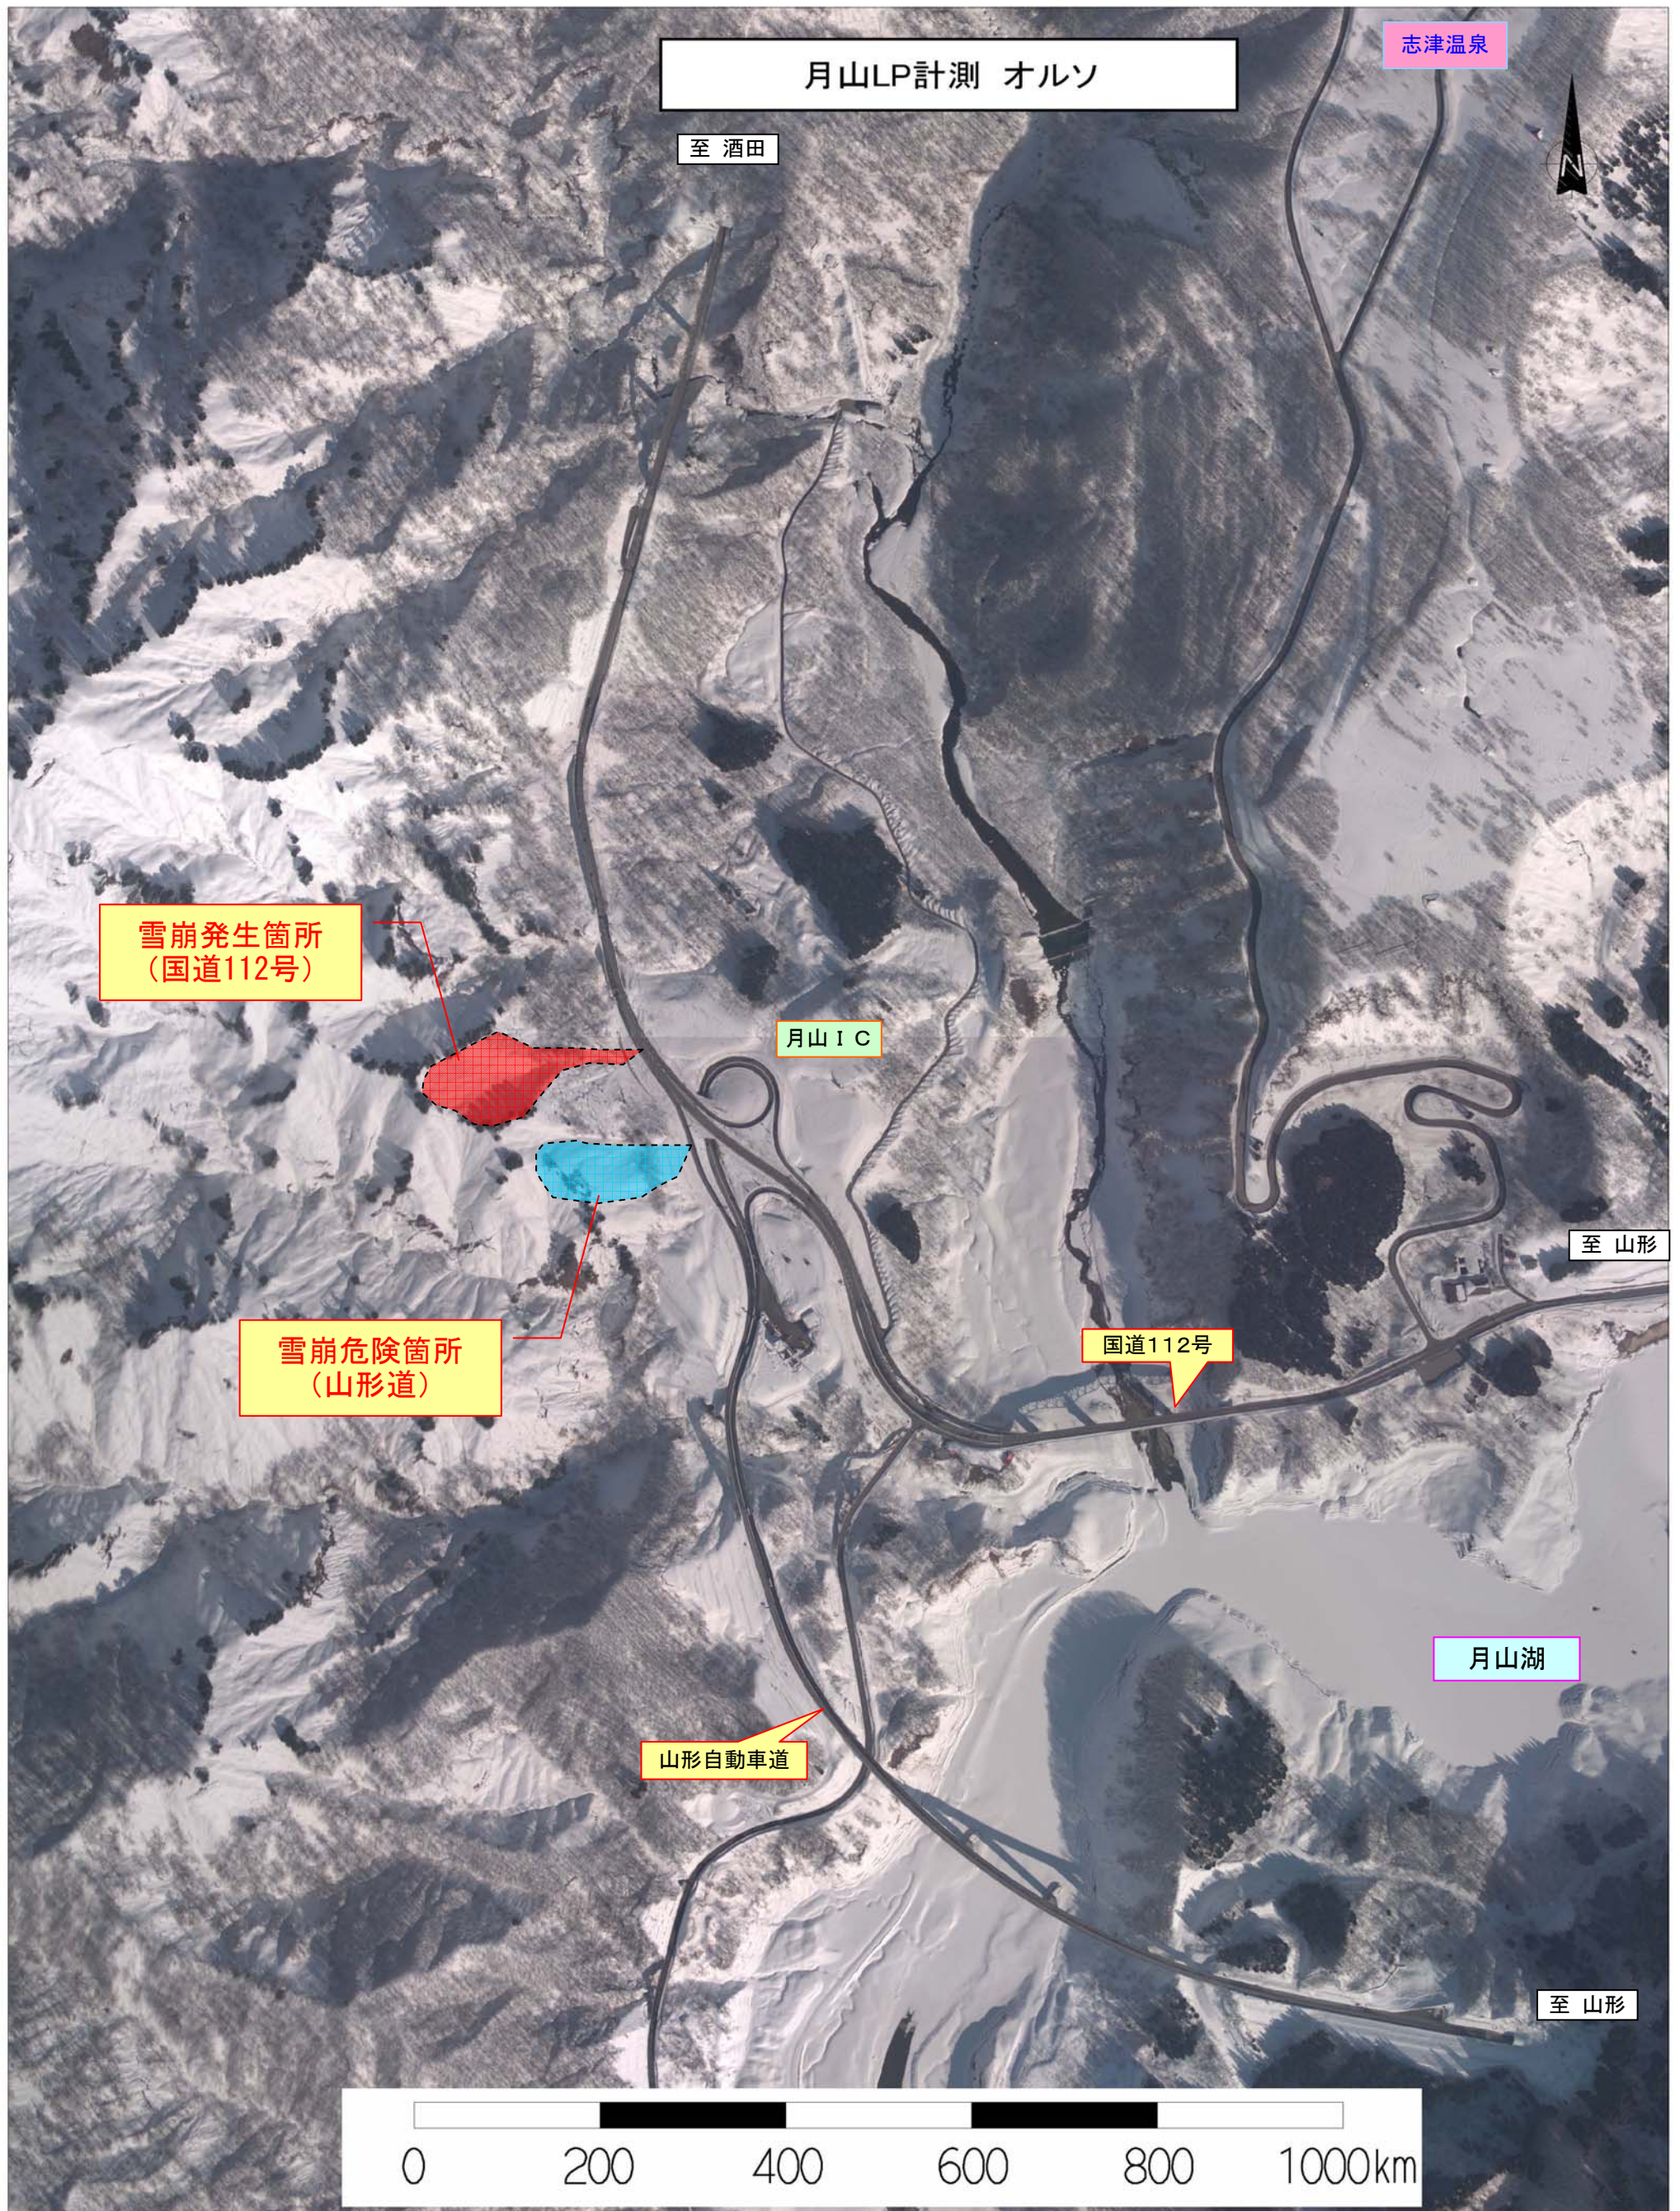
(5) **危険箇所を把握 (シミュレート)**

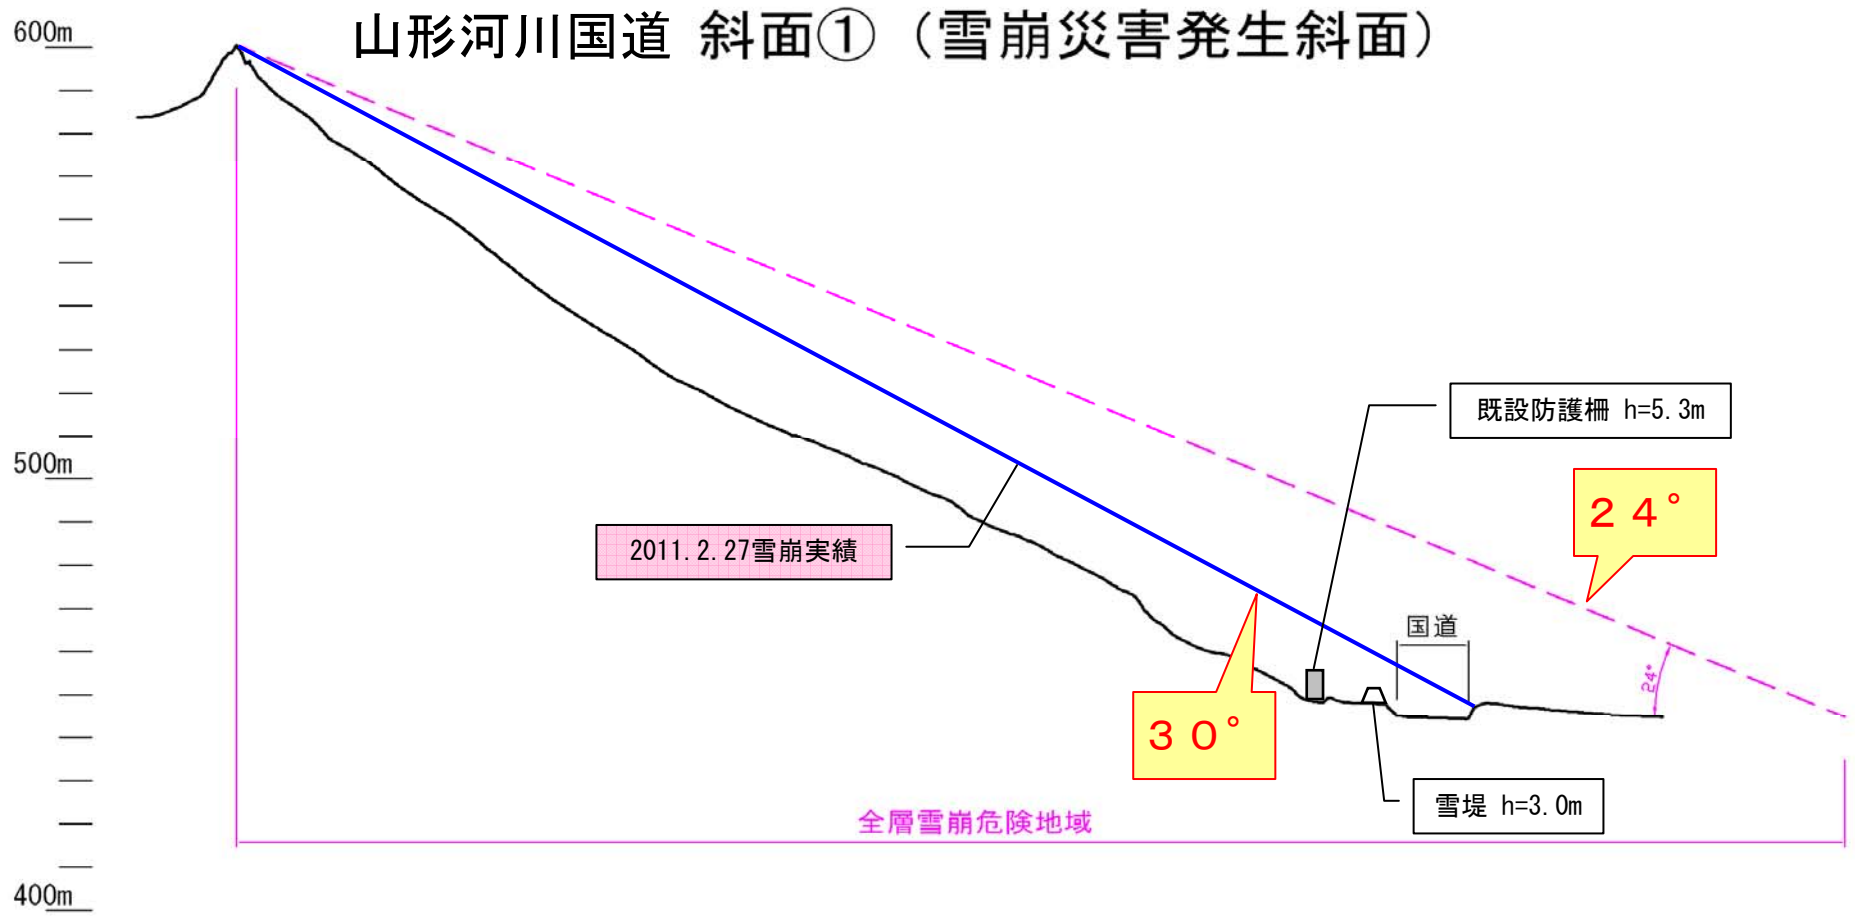
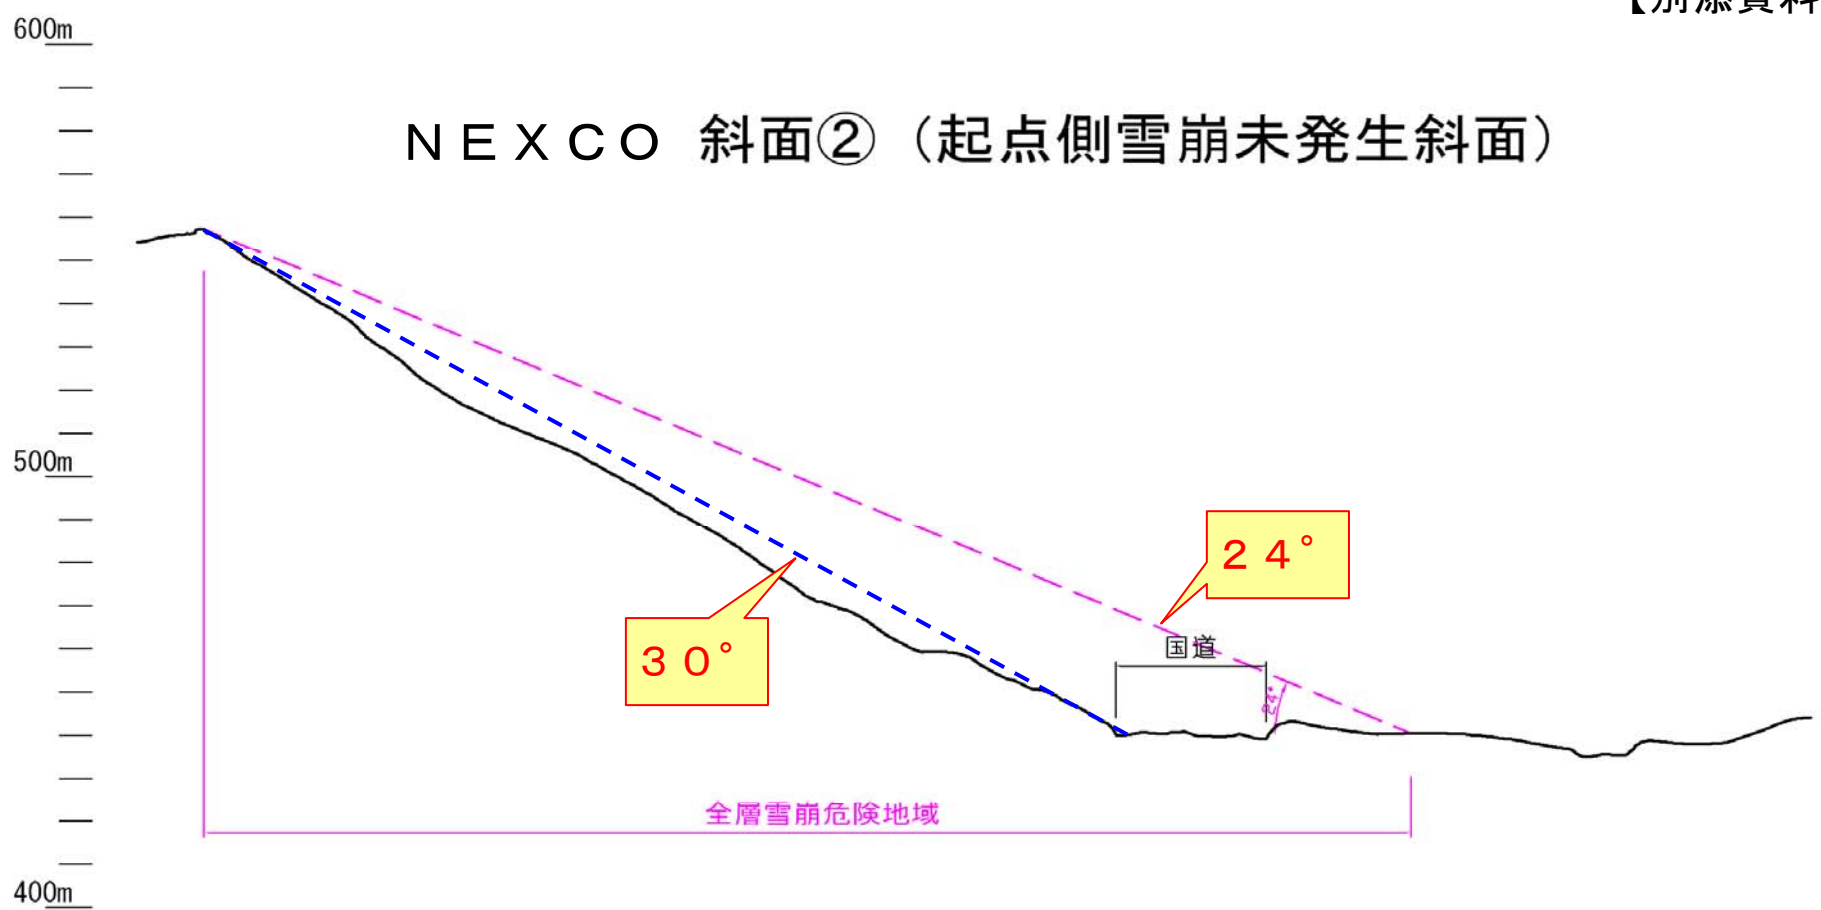
災害発生前の航空レーザー計測データによる横断面図

- (1) 2月23日計測全体平面図(レーザー計測地図にLPを重ねた図) 【別添資料2】
- (2) 月山沢周辺解析データ
  - ① 平成21年9月計測オルソ画像 【別添資料3】
  - ② 平成23年2月23日計測オルソ画像 【別添資料4】
  - ③ 雪崩発生直前の積雪量分布図 【別添資料5】
  - ④ 積雪量差分の鳥瞰図 【別添資料6】
  - ⑤ 雪崩災害発生斜面縦断図(山形河川国道斜面①) 【別添資料7】
  - ⑥ 起点側積雪未発生斜面縦断図(NEXCO斜面②) 【別添資料8】
