## 鳴瀬川の堤防に穴!!

### ～ 河川巡視で堤防のり面に動物の穴?を発見 ～

8月1日(月)の河川巡視において、鳴瀬川右岸の河口から9.8k付近(宮城県松島町竹谷二子屋地先)の堤防のり面に動物によるものと思われる穴を発見しました。

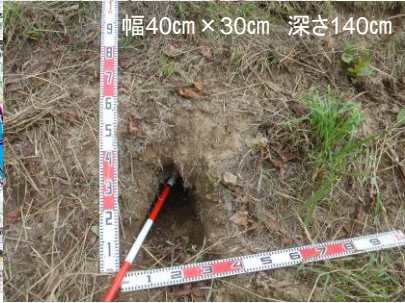
堀穴状況

幅40cm × 30cm 深さ140cm

明日、堤防の穴の部分の開削と復旧を行うとともに、今後も堤防等の異常や変状を早期に発見するため、継続的に河川巡視に努めていきます。
