国道112号月山道路の雪崩対策について

昨年2月27日に月山IC付近で発生した雪崩災害を踏まえ、山形河川国道事務所では防護擁壁を追加設置するとともに、定期的な現地点検や監視カメラ・積雪深計による監視強化を行ってまいりました。

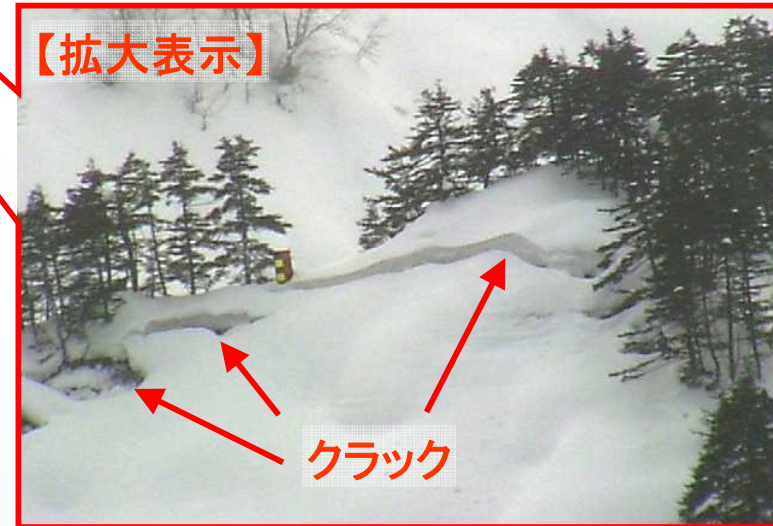
【調査結果】

- ・山頂付近の斜面にクラック(雪割れ)が確認された
 - ・幅(開口幅) : 1~2m
 - ・延長 : 約30m
 - ・深さ : 地表面に達する

- ①24時間監視体制や関係機関との連携体制を構築
- ②既設擁壁背面の雪を排雪し、堆雪スペースを拡大
- ③クラック部に伸縮計及びワイヤーセンサーを設置し異状発生時は速やかに通行止めを行う体制の構築
