『事故ゼロプラン』(事故危険区間重点解消作戦)進行中！

～事故防止対策効果報告～

「平成24年度 秋田県道路交通環境安全推進連絡会議」実施報告

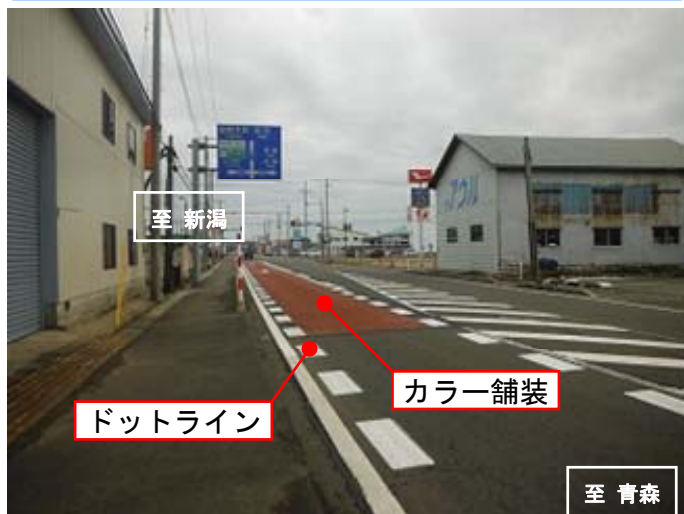
国道7号 三種町鹿渡（鹿渡交差点）

●注意喚起・速度抑制対策として、主に「交差点流入部のカラー舗装」「減速路面標示（ドットライン）」「注意喚起路面標示（追突注意）」「右折導流线」などを実施

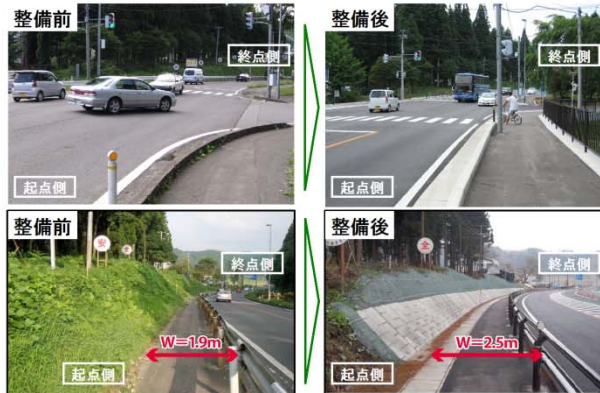
● 交差点改良 → 『右折レーン設置』 『縦断勾配の改善』 『歩道拡幅』

- 右折レーンを設置し、右折車両と左折・直進車両とを分離することにより、右折待ち車両に後続直進車両が追突するのを防止するとともに、交通の円滑化を図りました。
- 縦断勾配を緩やかにすることにより、冬期の積雪時に、急勾配により大型車などが発進できない状況やスリップの防止を図りました。
- 歩道の拡幅によって歩行者・自転車の安全・安心な通行空間を確保しました。

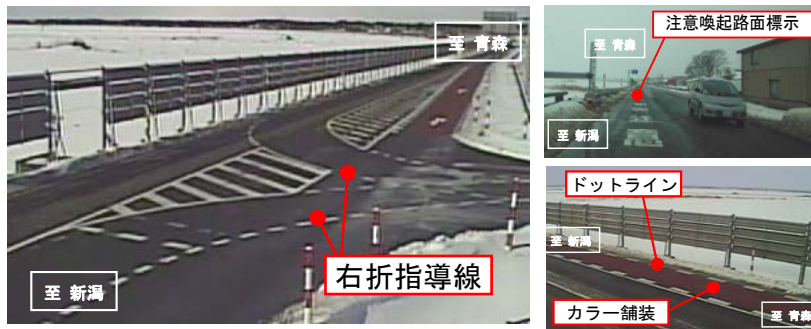
- ①「カラー舗装」や「注意喚起路面標示」により前方の減速・停止車両に対する注意喚起を行い、交差点流入部での追突事故を防止。
- ②「ドットライン」を設置することで、走行速度を抑制し、交差点流入部での追突事故を防止。
- ③「右折指導線」を設置することで、交差点内での走行位置を明示し、右折直進事故や出会い頭事故を防止。

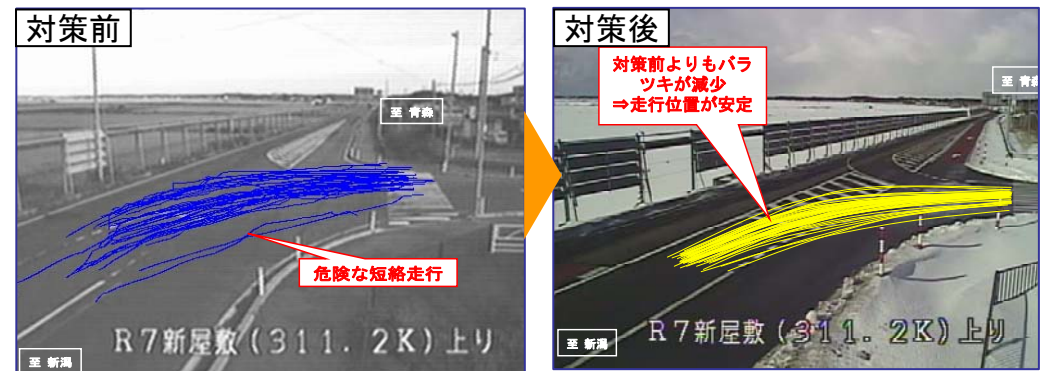
●対策後は、右折車両の走行位置が安定化

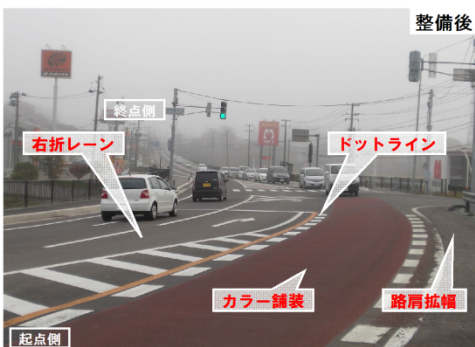
■ 追突事故対策；『カラー舗装』『ドットライン』『注意喚起路面標示(追突注意)』etc

- カラー舗装や追突注意の路面標示により通過車両への注意喚起を図りました。
- ドットライン設置により車線を視覚的に狭く見せることで速度抑制、注意喚起を図りました。

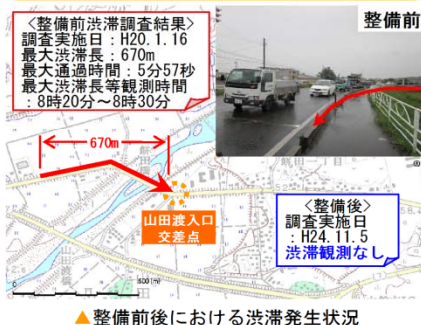
② 右折レーン、路肩拡幅によって渋滞が解消!!
