半田醸芳小学校通学路区間の除染工事が夏休み中に完了 ～国道4号半田醸芳小(桑折町)の通学路が0.23 μ Sv/h以下に～

福島河川国道事務所は、桑折町策定の「こおり復興除染計画」において除染対象となるエリアのうち、国道4号（桑折・半田地区）について今年度中に実施する予定です。

その中で、夏休み中の完了を目指して、先行的に実施してきた半田醸芳小学校通学路区間（延長400m）の除染が終了しましたので、事後モニタリング結果についてお知らせします。

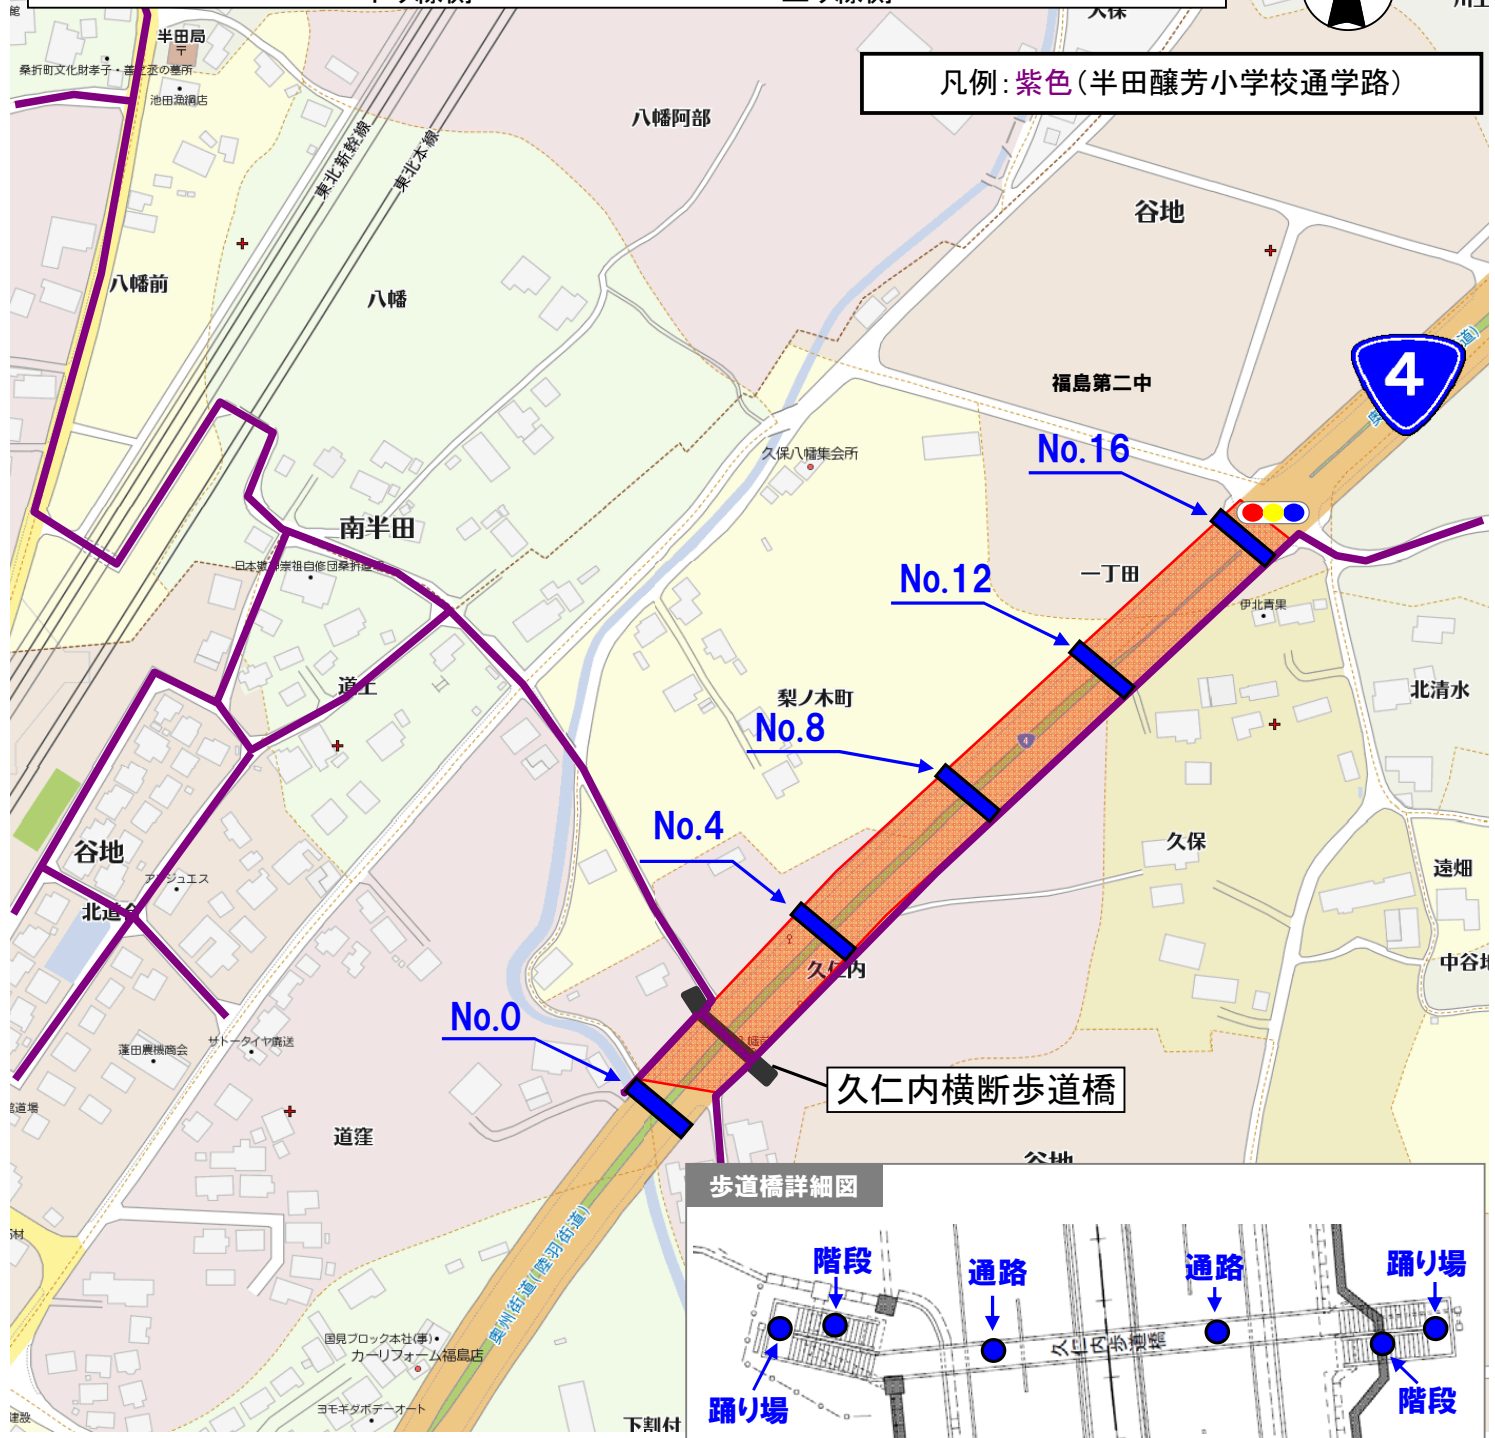
位置図

凡例: 紫色(半田醸芳小学校通学路)
