記者発表

9月16日台風18号による出水

四十四田ダムに大量に漂着した流木の緊急撤去が終了
～ 約4.5千m³（平年の約7倍）を撤去、美しい湖面が復活～

しじゅうした 四十四田ダムの流木処理状況

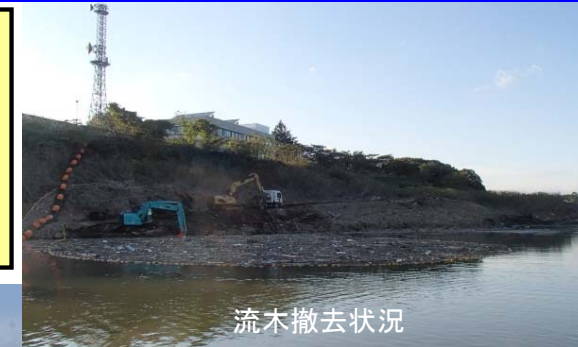
流木撤去状況

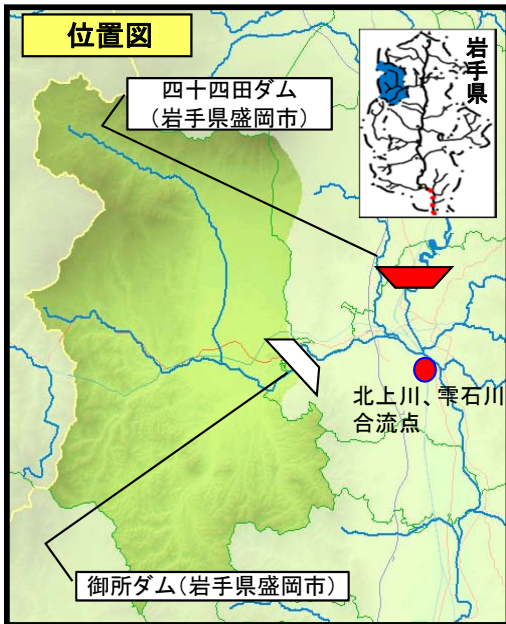
流木漂着状況(撤去前)H25.9.17撮影

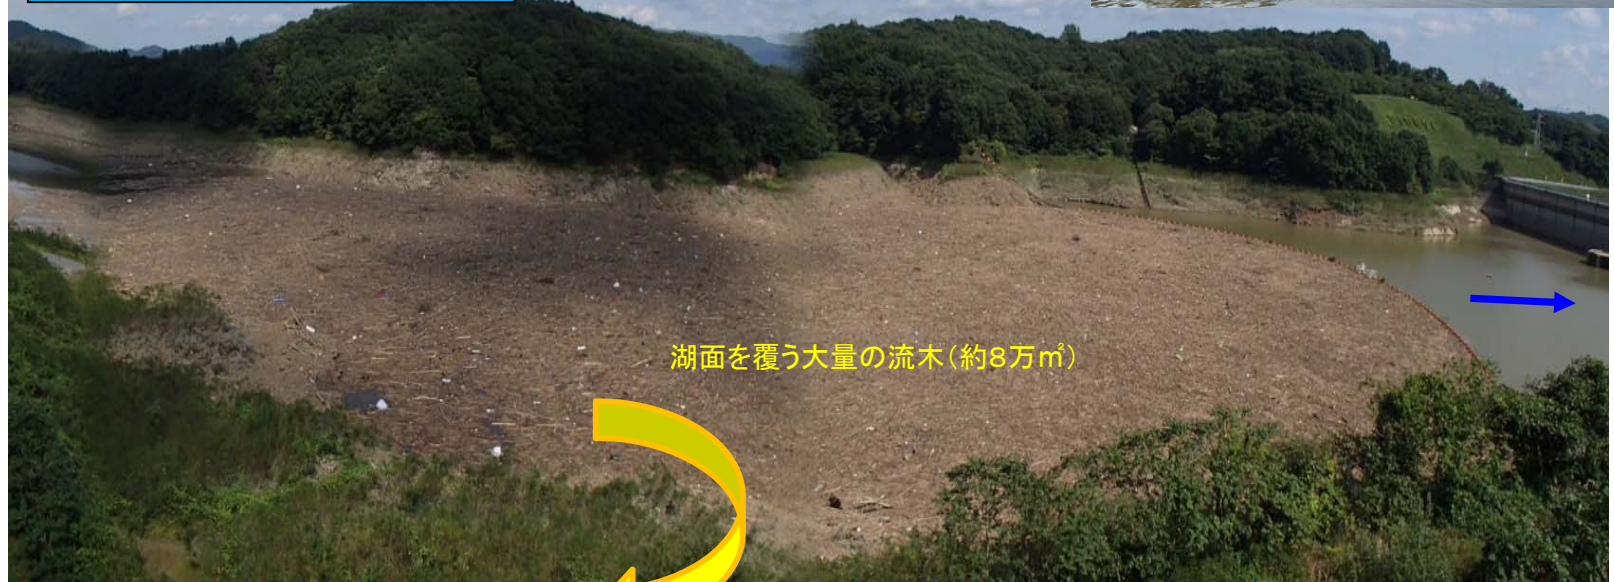
湖面を覆う大量の流木(約8万m³)

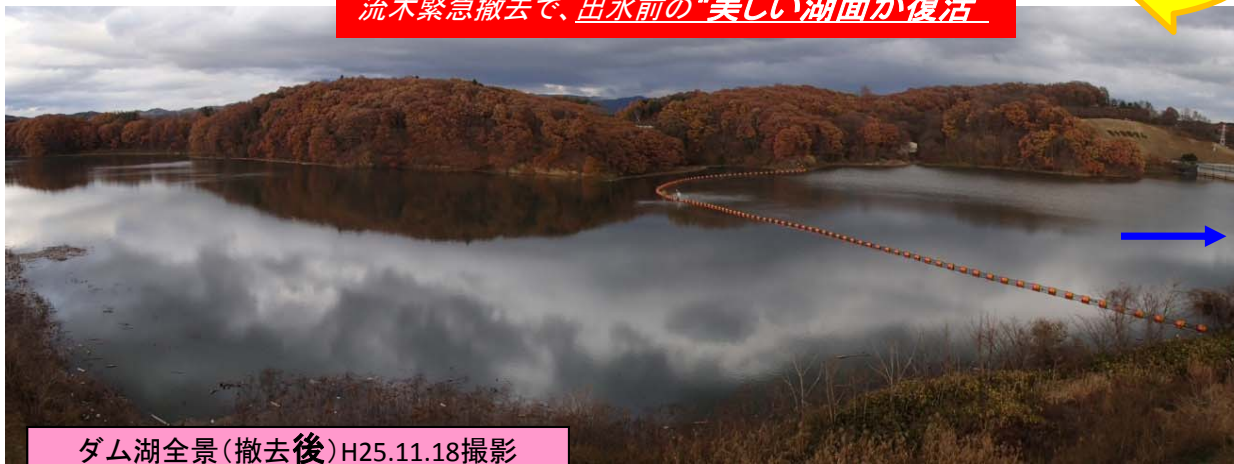
流木緊急撤去で、出水前の**“美しい湖面が復活”**

ダム湖全景(撤去後)H25.11.18撮影

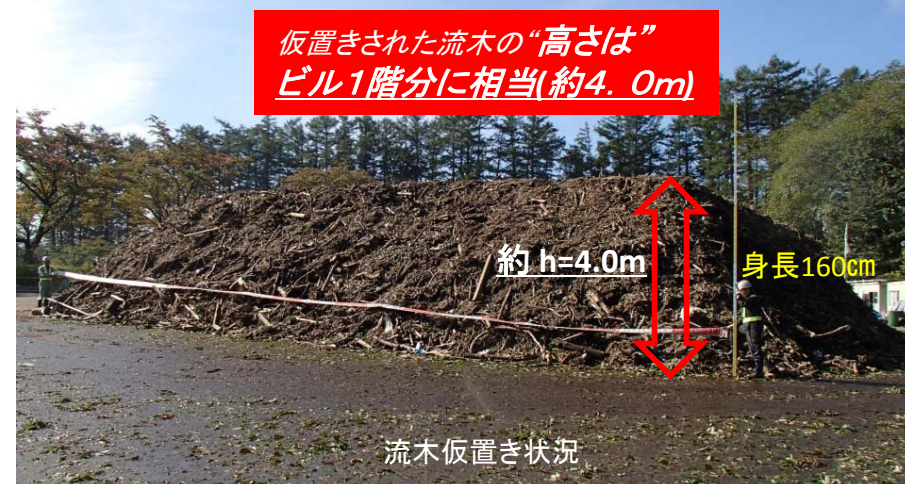
仮置きされた流木の**“高さは”**
ビル1階分に相当(約4.0m)

約h=4.0m

流木仮置き状況
