**雄物川流域で5月期における戦後最大の水位を記録し、
各所で氾濫被害が発生
～平成30年5月18日出水（前線）の概要～**

平成30年5月18日出水(前線)の概要 《第1報 5月21日 14時 時点》

平成30年5月18日出水(前線)の概要

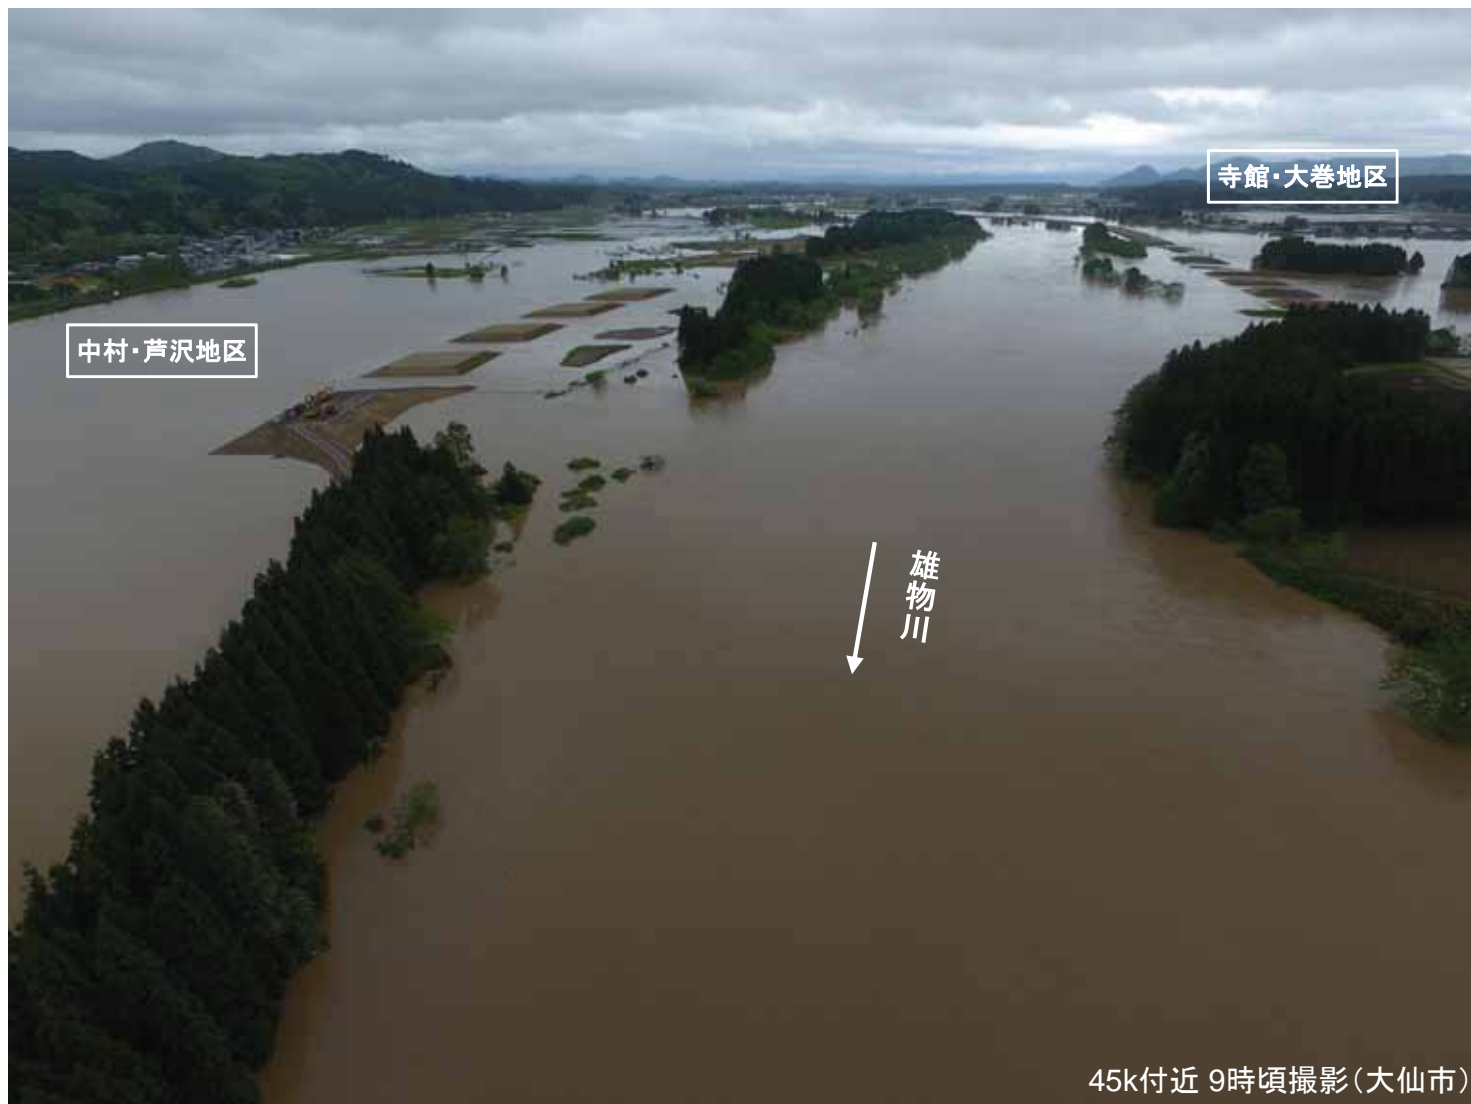
45k付近 9時頃撮影(大仙市)

雄物川:秋田県 中村・芦沢地区(平成30年5月19日)

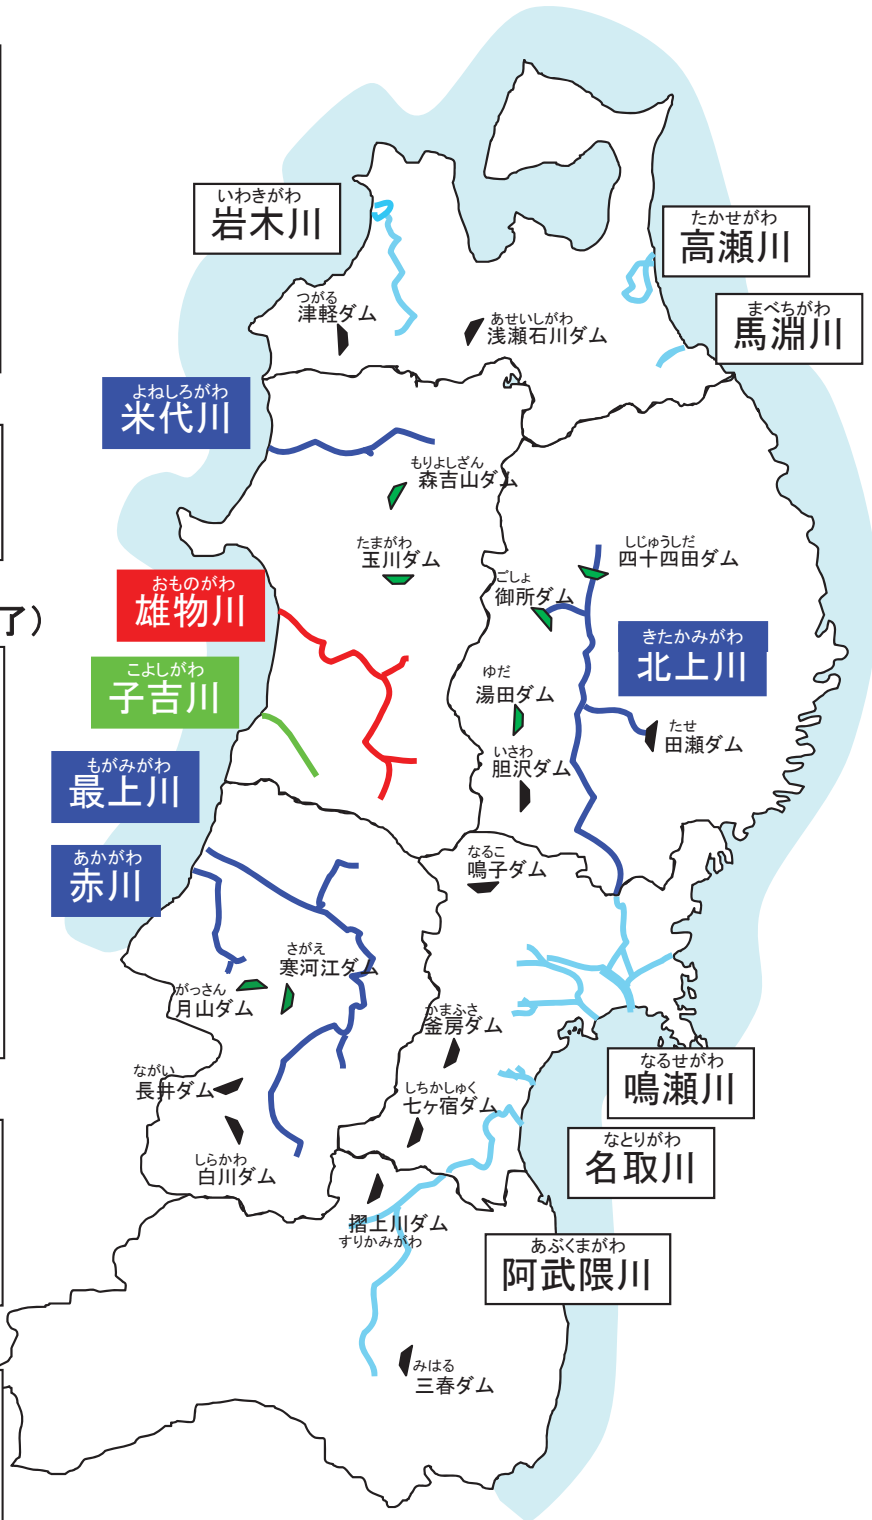
凡 例	
—	レベル5(越水・溢水)
—	レベル4(計画高水位超過)
—	レベル4(氾濫危険水位超過)
—	レベル3(避難判断水位超過)
—	レベル2(氾濫注意水位超過)
▲	防災操作実施ダム

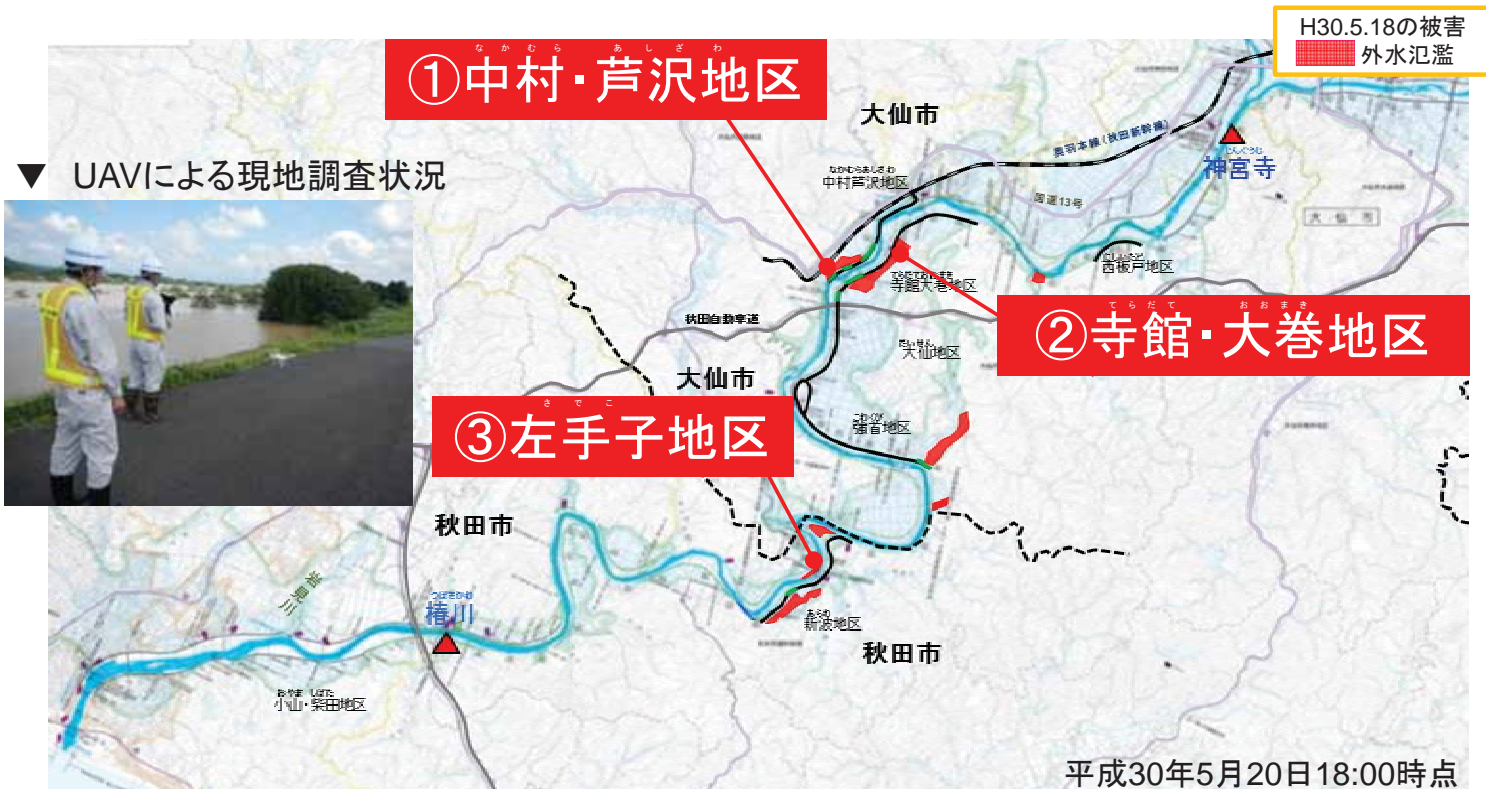
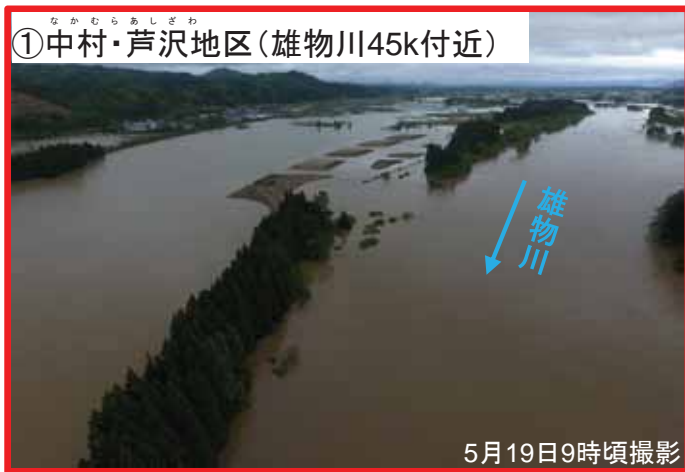
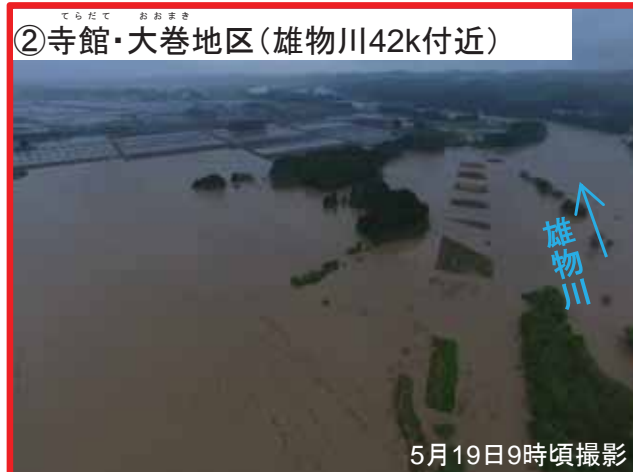
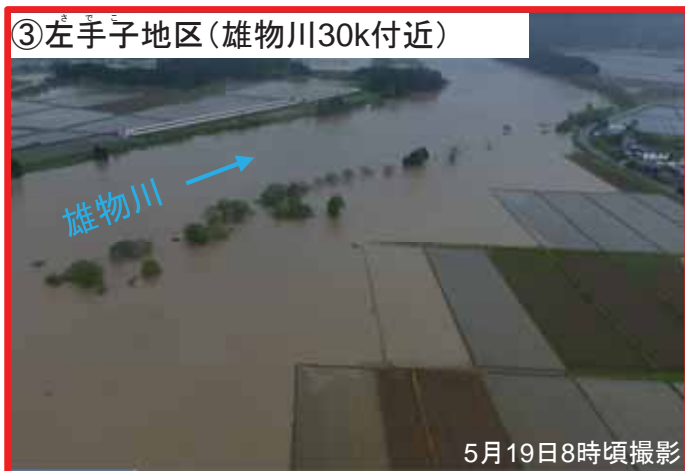
平成30年5月18日出水(前線)における おものがわ 雄物川沿川の主な浸水状況

○H30.5.18の被害(平成30年5月20日18:00時点)

■浸水面積 速報値	
秋田市	0.82km ² (外水0.82km ²)
大仙市	1.99km ² (外水1.99km ²)
合計	2.81km ²

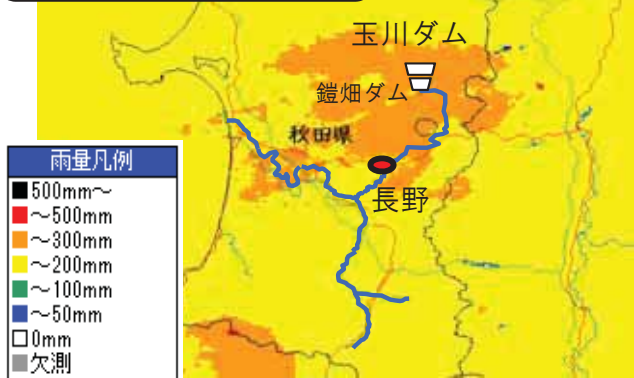
累加レーダー雨量
(17日19時～19日7時)

○支川玉川に位置する玉川ダム(国)・鎧畑ダム(県)では、平成30年 5月17日から防災操作を行いました。玉川ダム管理開始以降、5月期で既往第2位の規模となる流入量(約630m³/s)を観測し、ダムに流れてくる水量の一部(約1,350万m³※東京ドーム13個分)をダムに貯めることで下流へ流す水量を最大で約70%低減しました。

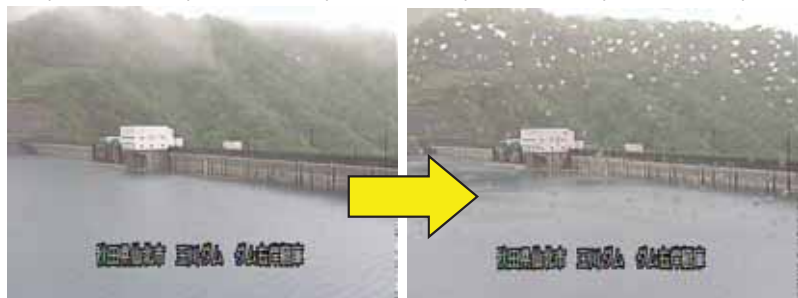
玉川ダム洪水前後の
貯水位及び貯水量

防災操作開始前の
貯水位 EL. 397.22m

防災操作終了時の
貯水位 EL. 399.00m

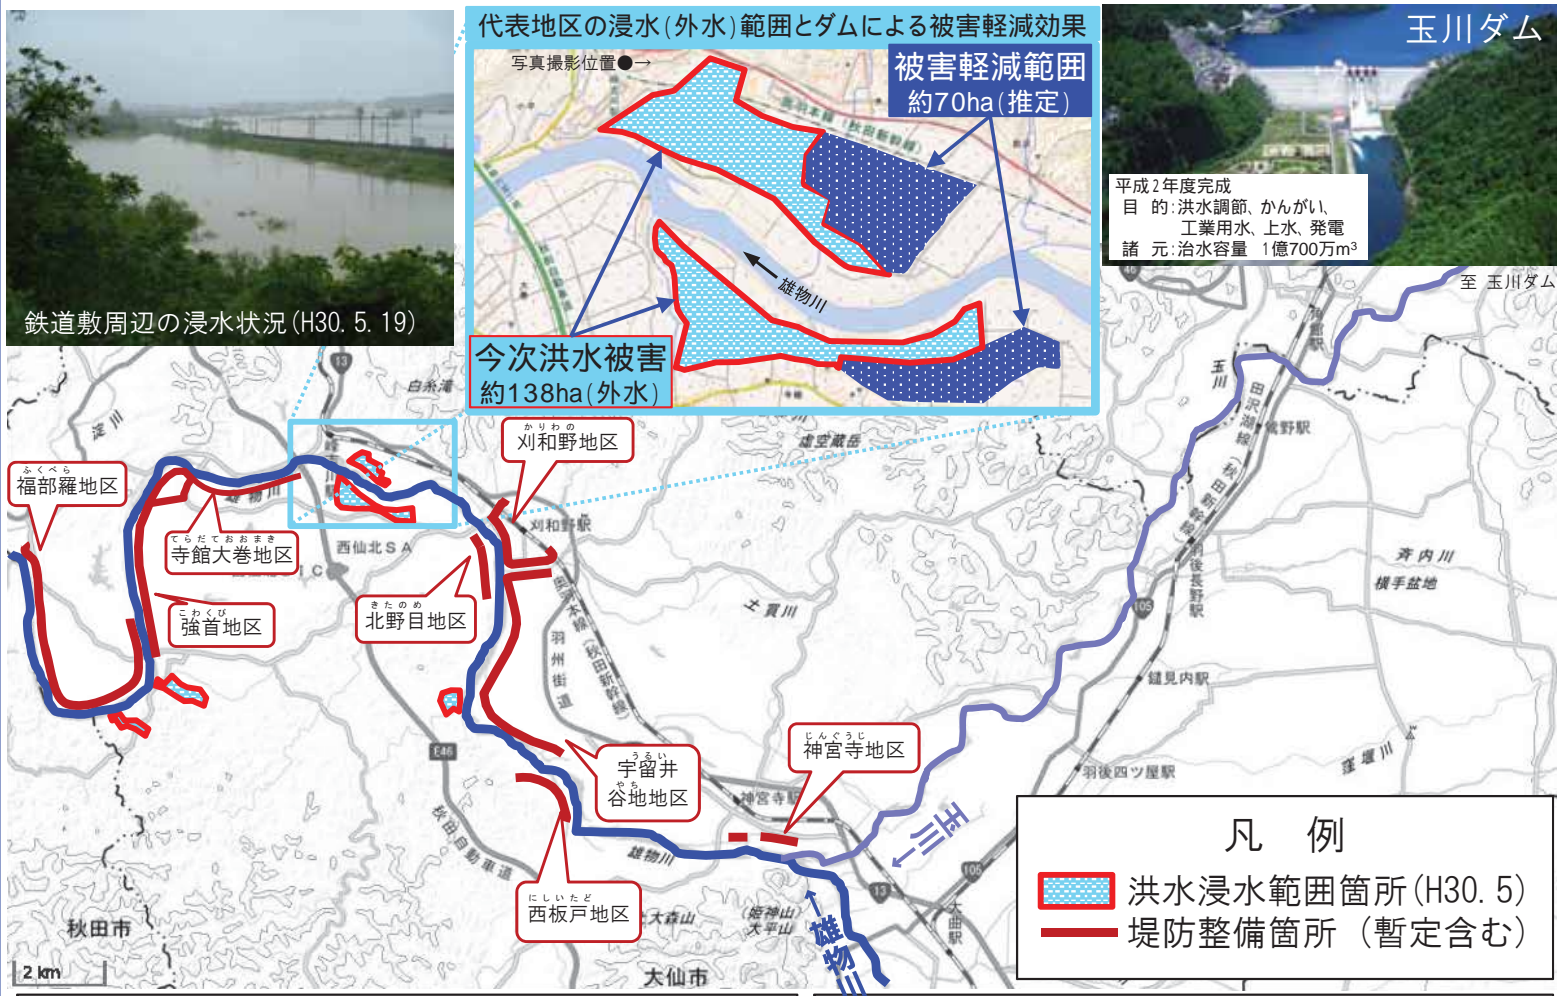
- 今次洪水において、支川玉川合流後の雄物川中下流部（大仙市周辺）では、農地等で浸水被害が発生し、外水による浸水面積は約280haにおよんでいます。
- 雄物川中下流部において、今次洪水では玉川ダム・鎧畑ダムによる洪水調節により、**浸水家屋の解消、浸水面積を約100ha（中下流部全体）軽減**したと推定できます。
- また、福部羅地区・強首地区・寺館大巻地区・刈和野地区・北野目地区・宇留井谷地地区・西板戸地区・神宮寺地区で**河川改修（堤防整備）**により**浸水被害を防止**しています。
- これまで進めてきた治水事業の結果、雄物川中下流部における洪水被害を軽減しましたが、未だ目標とする治水安全度には至っていないことから、引き続き治水事業の更なる進捗に努めて参ります。

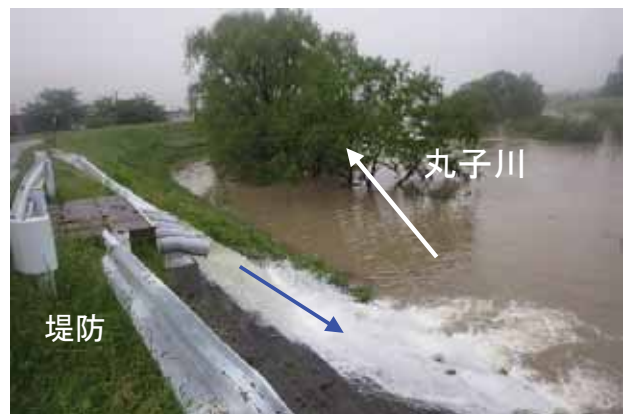
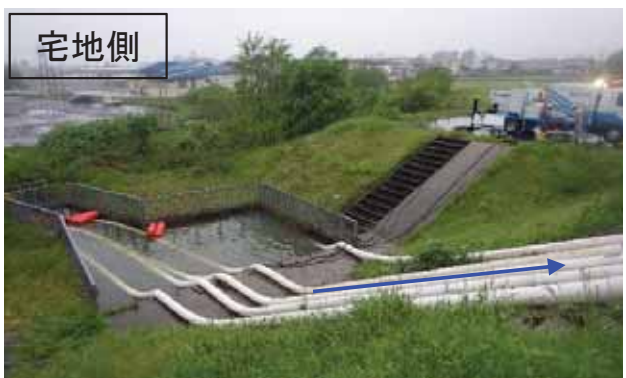
【大仙市大曲浜町地区】

だいせんし おおまがりはまちよう はまちようひかん
【大仙市大曲浜町地区(浜町樋管)】
 ●排水ポンプ車の稼働(約8時間)により**14,790m³の内水を排除**しました。(25mプール約40杯分に相当)
 ●排水が行われたことにより、**約3haの浸水被害軽減効果**があったものと想定されます。

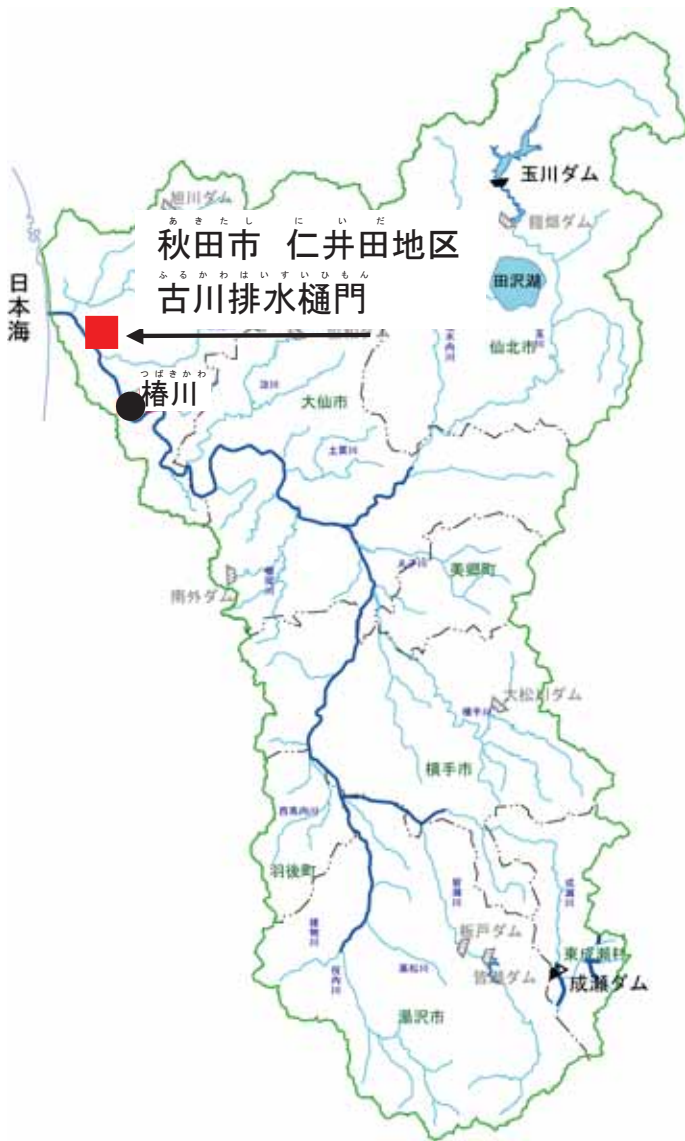
あきたしにいだ ふるかわはいすいひもん
【秋田市仁井田地区(古川排水樋門)】

- 排水ポンプ車の稼働(約34時間)により、**61,200m³の内水を排除**しました。
(25mプール約170杯分に相当)
- 平成29年7月洪水では内水の影響により、国道13号の交通が途絶しました。
今回、排水が行われたことにより、**国道13号交通の途絶発生防止の効果**があったと想定されます。

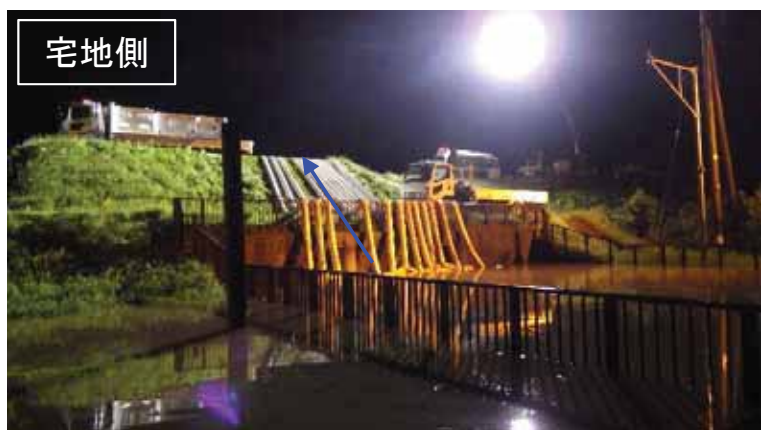
内水(宅地側にたまった水)を雄物川へ排水

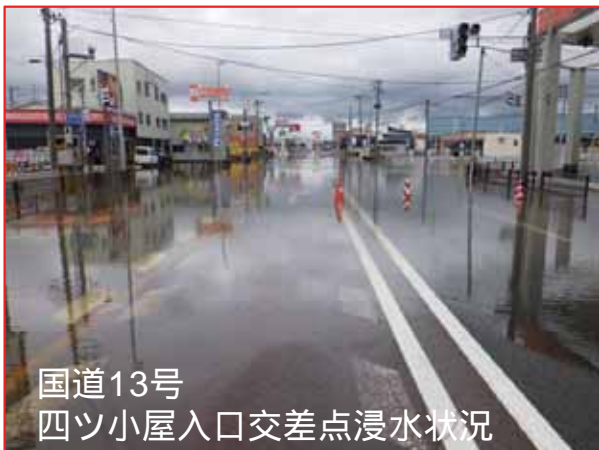
国道13号
四ツ小屋入口交差点浸水状況

平成29年7月洪水における浸水状況
(浸水により約31時間通行止め)

⇒ **今回洪水では、浸水被害なし**

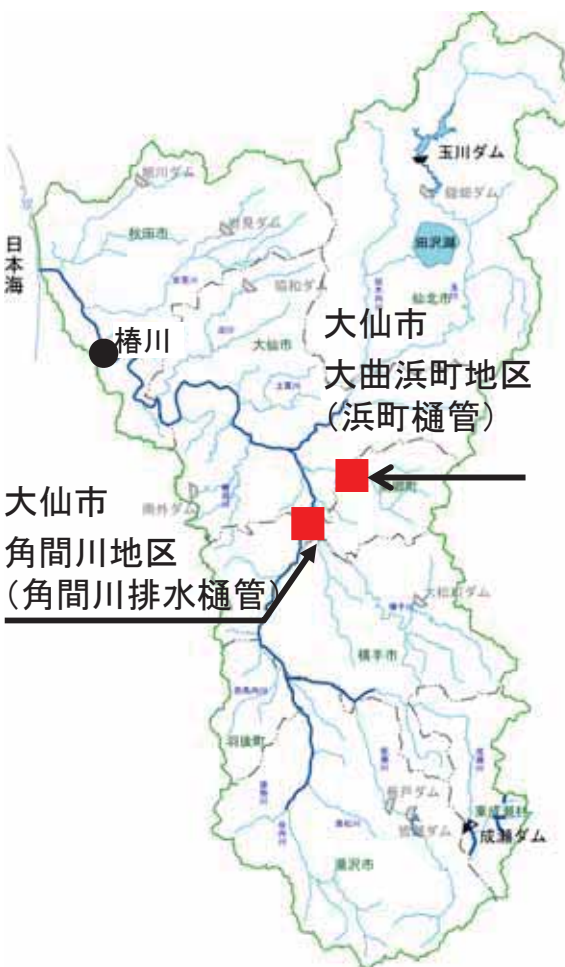
想定される浸水範囲
 (浸水面積: 約3ha)
 (浸水家屋数: 約101戸)

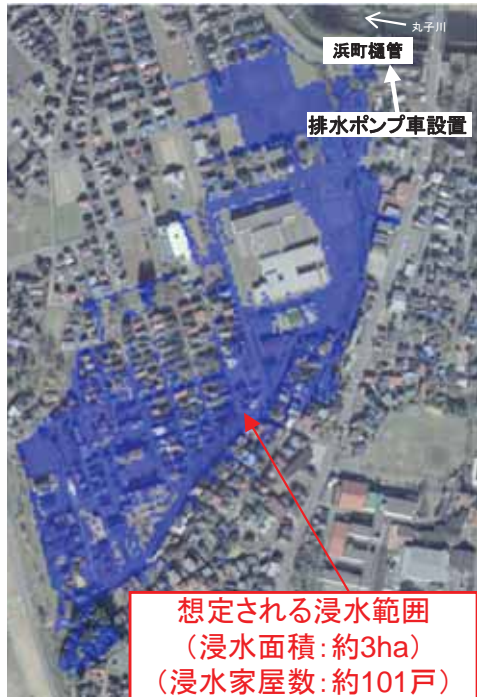
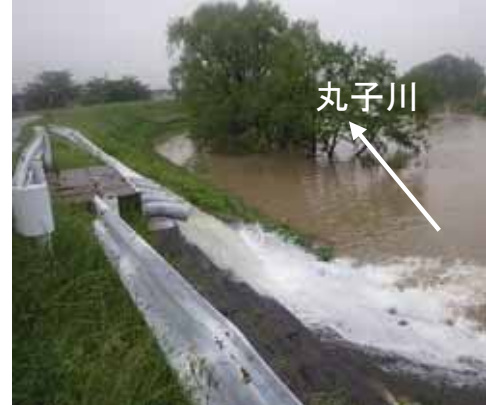
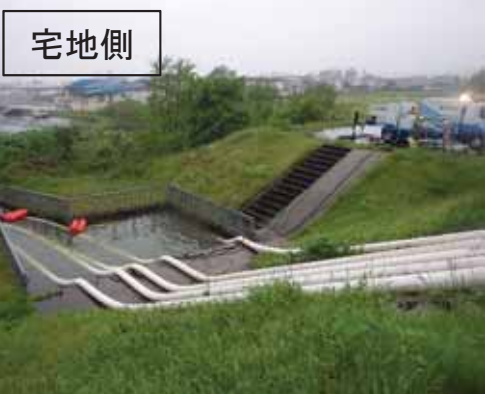
内水(宅地側にたまった水)を丸子川へ排水

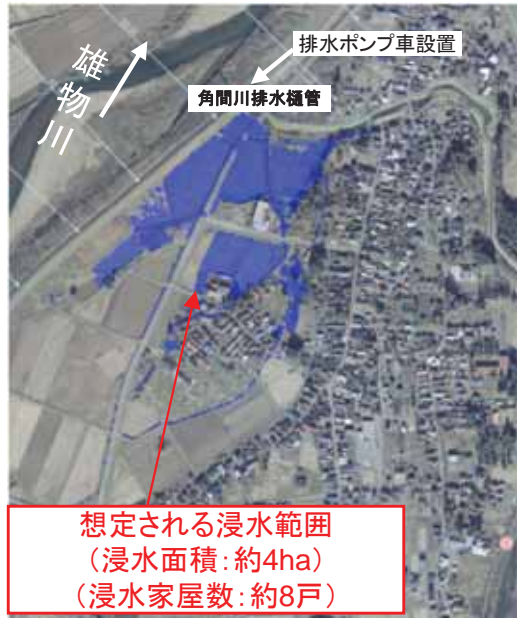
だいせんし かくまがわ かくまがわ はいすい ひかん
【大仙市角間川地区(角間川排水樋管)】
 ●排水ポンプ車の稼働(約7時間)により、**24,360m³の内水を排除**しました。(25mプール約70杯分に相当)
 ●排水が行われたことにより、**約4haの浸水被害軽減効果**があったものと想定されます。

想定される浸水範囲
 (浸水面積: 約4ha)
 (浸水家屋数: 約8戸)

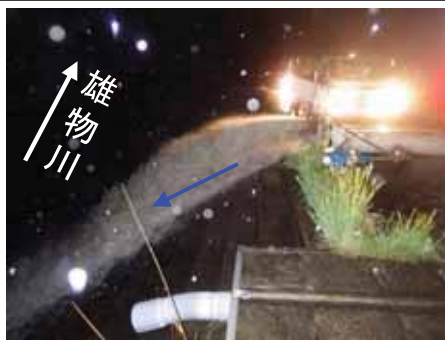
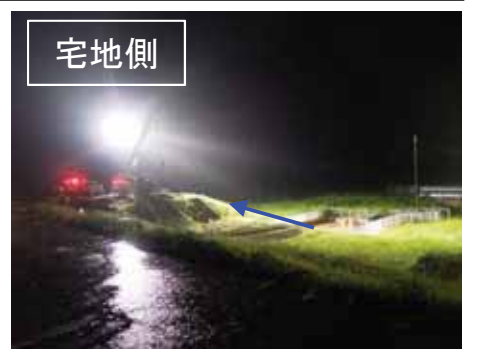
内水(宅地側にたまった水)を雄物川へ排水
