鳴瀬川の排水機場での油漏れ事故について(第12報)

船越排水機場周辺の対応状況

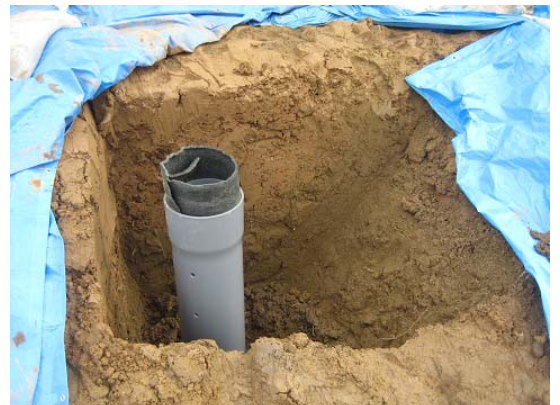
ストレーナー管建込状況

L=4m、口径200mmの管を3本建込

ストレーナー管(吸油孔)を5箇所追加し、流出油の吸い取り作業を6箇所に増やして実施することとしました。
