## 鳴瀬川の排水機場での油漏れ事故について(第33報)

# 船越排水機場 漏油対策実施状況

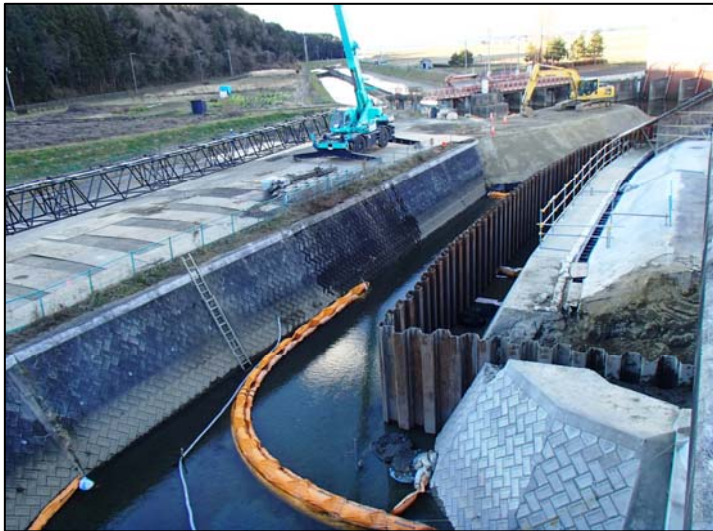
(鋼矢板打込み完了：下流側)

- ・10月24日から、ストレーナー管内に貯まった流出油の吸い取り作業を実施中
- ・11月8日に雨水による流出・浸透対策を完了
- ・11月10日から封じ込めによる拡散防止対策を実施中(12月12日鋼矢板打込み概成)

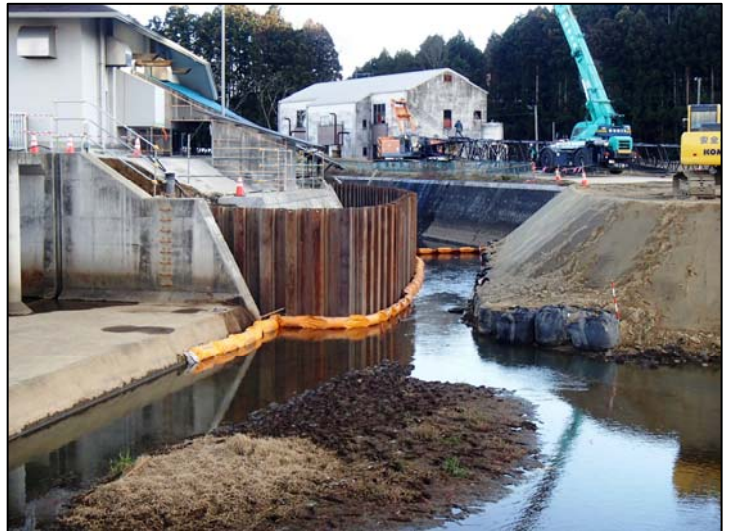
(鋼矢板打込み完了：上流側)
