鳴瀬川水系河川整備基本方針について

河川法第16条により、社会資本整備審議会の意見を聴き、
平成18年2月14日に国土交通大臣が決定

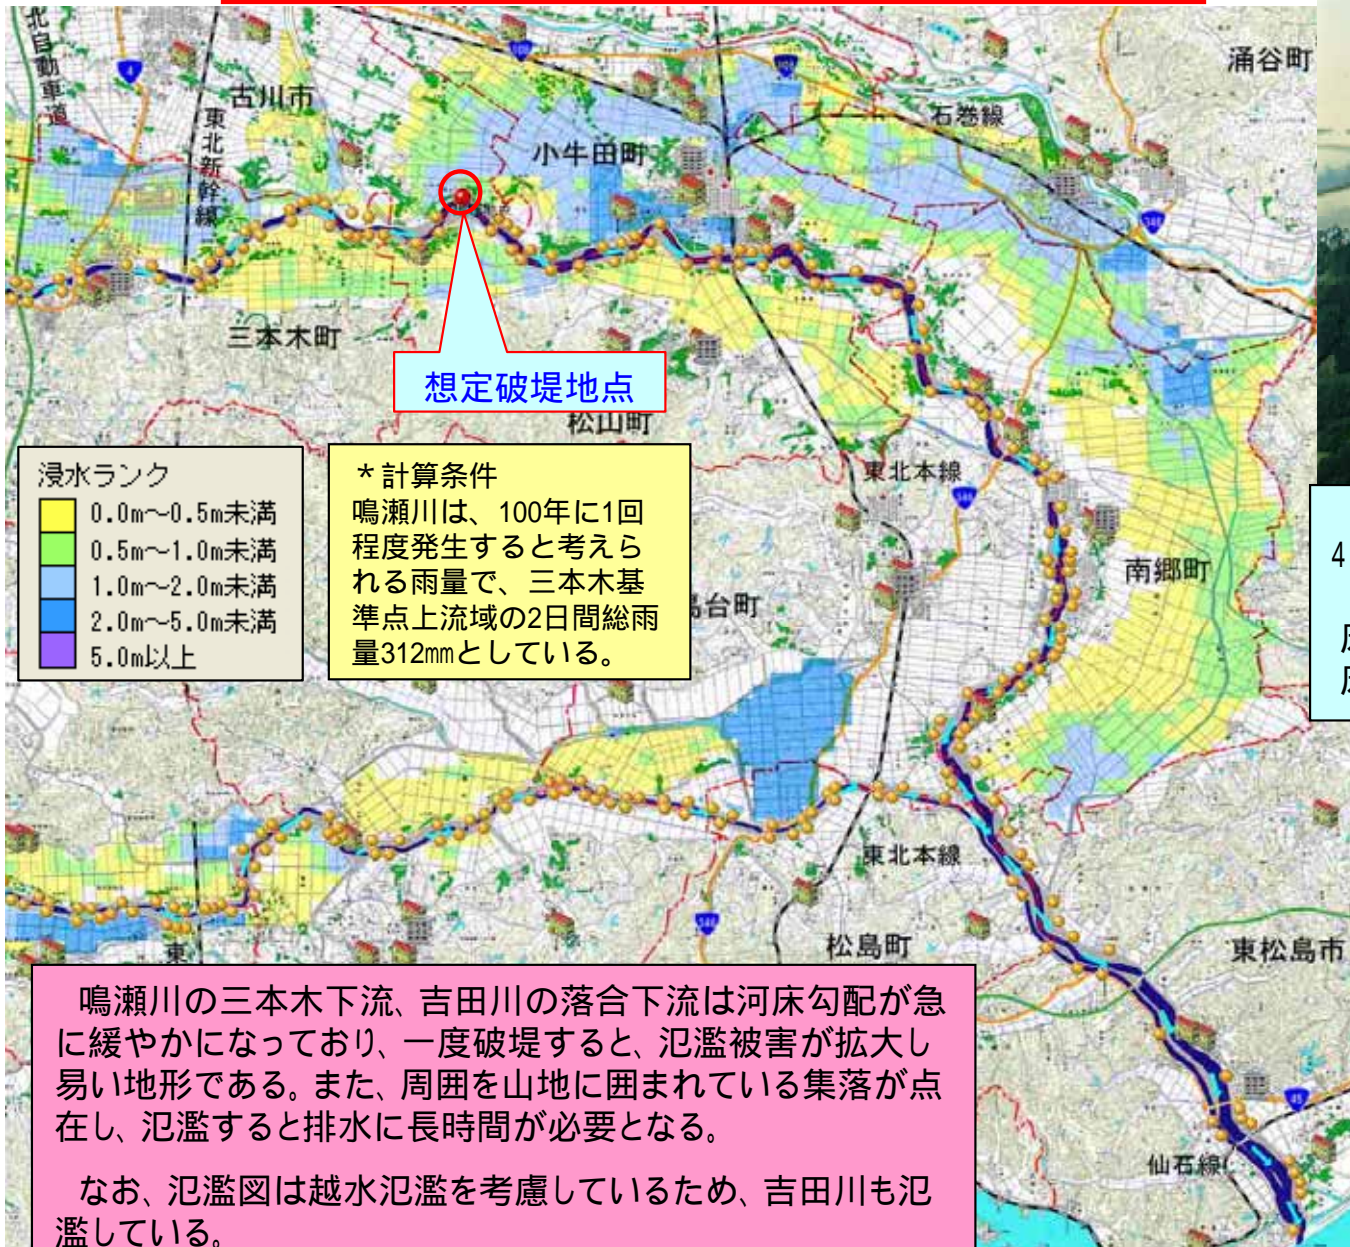
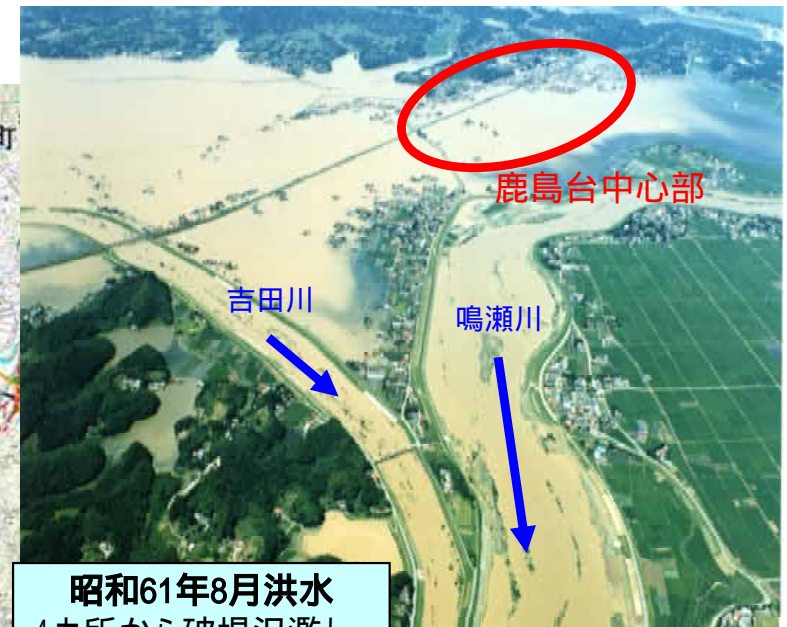
時系列洪水氾濫シミュレーションによる氾濫想定

鳴瀬川の三本木下流、吉田川の落合下流は河床勾配が急に緩やかになっており、一度破堤すると、氾濫被害が拡大しやすい地形である。また、周囲を山地に囲まれている集落が点在し、氾濫すると排水に長時間が必要となる。

なお、氾濫図は越水氾濫を考慮しているため、吉田川も氾濫している。

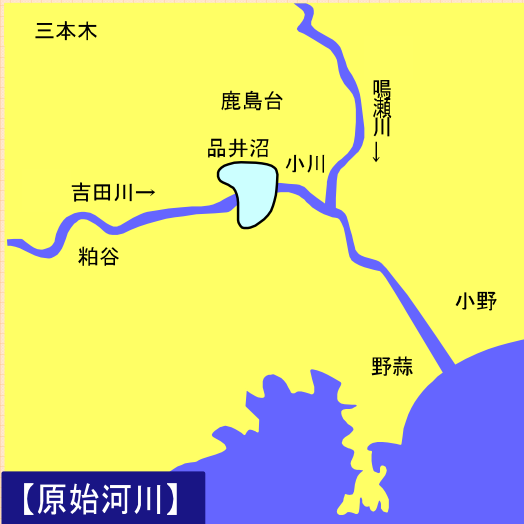
【原始河川】

原始河川
品井沼周辺は洪水被害が頻発

江戸時代（元禄の工事）
品井沼の水を松島湾へ流す排水工事を実施し、新田を開発

明治時代
明治潜穴により洪水被害を軽減

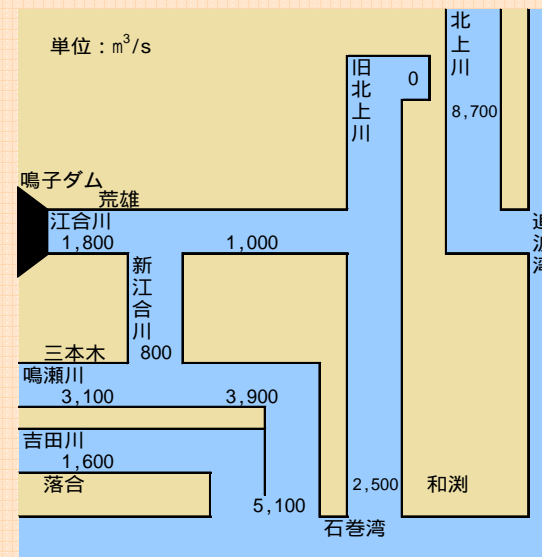
昭和55年：
・洪水調節施設により鳴瀬川の安全度向上、かつ鳴瀬川下流部の計画流量を増大させることを前提に、江合川から鳴瀬川への分派量を800m³/sとした

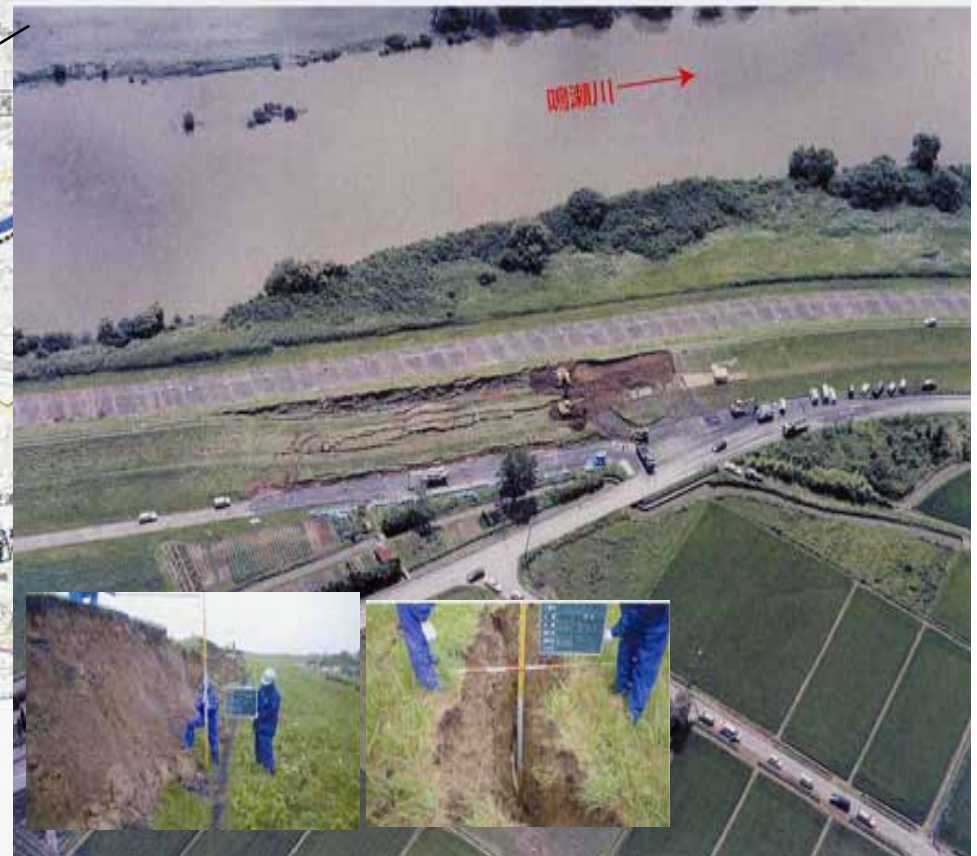
平成15年7月宮城県北部地震（震度6強）により堤防崩壊

- ・堤防の法面崩壊・陥没など鳴瀬川を中心に被災
- ・法面崩壊4箇所、陥没2箇所、堤防クラック60箇所、延長 約10.7km

平成53年6月に発生した宮城県沖地震（震度5）においても概ね同様の箇所で堤防26カ所7.7km、樋管2ヶ所で被害が生じている。

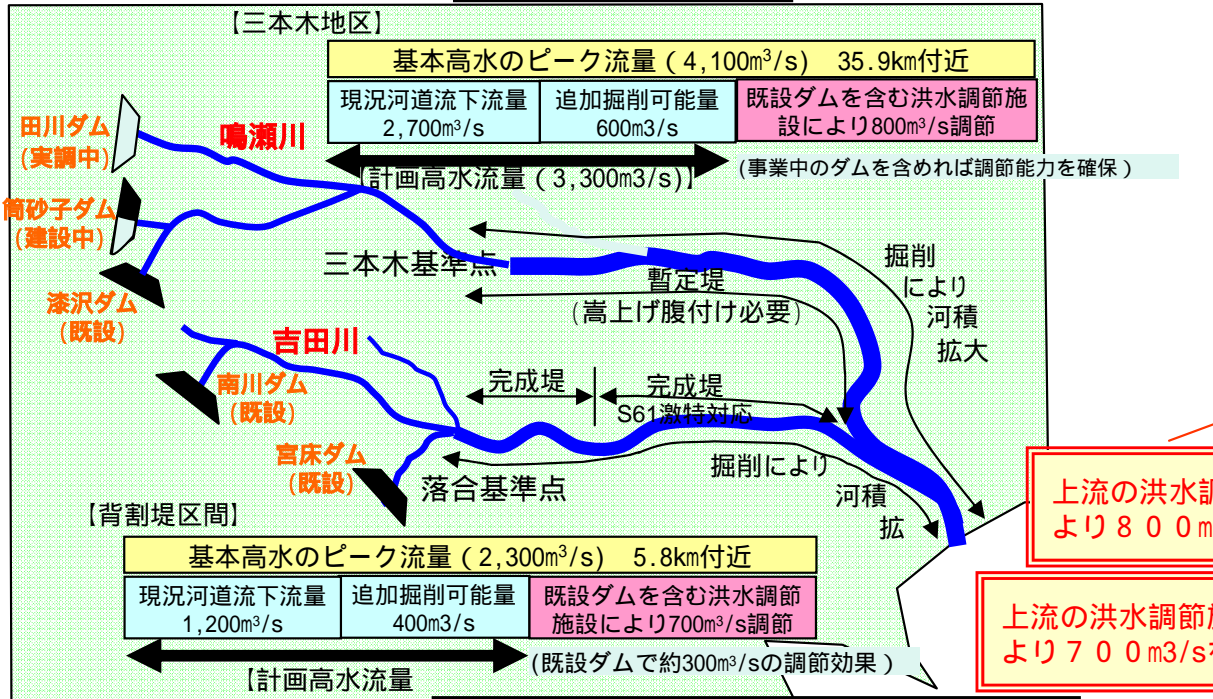
三本木地区代表横断面図（三本木A-A地点）

鳴瀬川については、三本木町市街地において、引堤等に対応できる余裕が最小
 三本木地区において河床勾配、洪水時の流速、過去の被害実績等から設定した堤防の保護に最低限必要な高水敷幅を確保して掘削すると、3,300m³/sの流下能力を確保可能

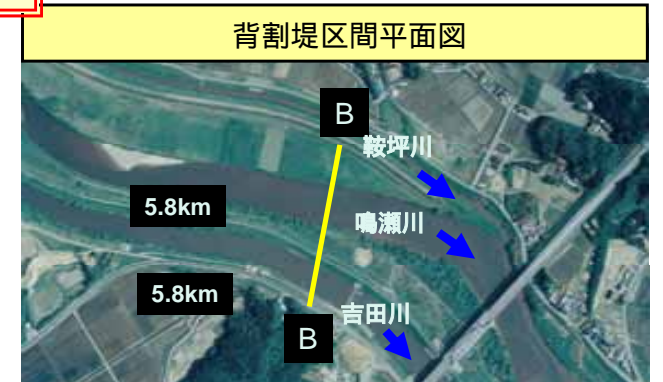
背割堤区間横断面図（B-B地点）

吉田川については、背割堤区間において、引堤等に対応できる余裕が最少
 背割堤区間において現行の川幅を最大限生かして掘削すると、1,600m³/sの流下能力を確保可能

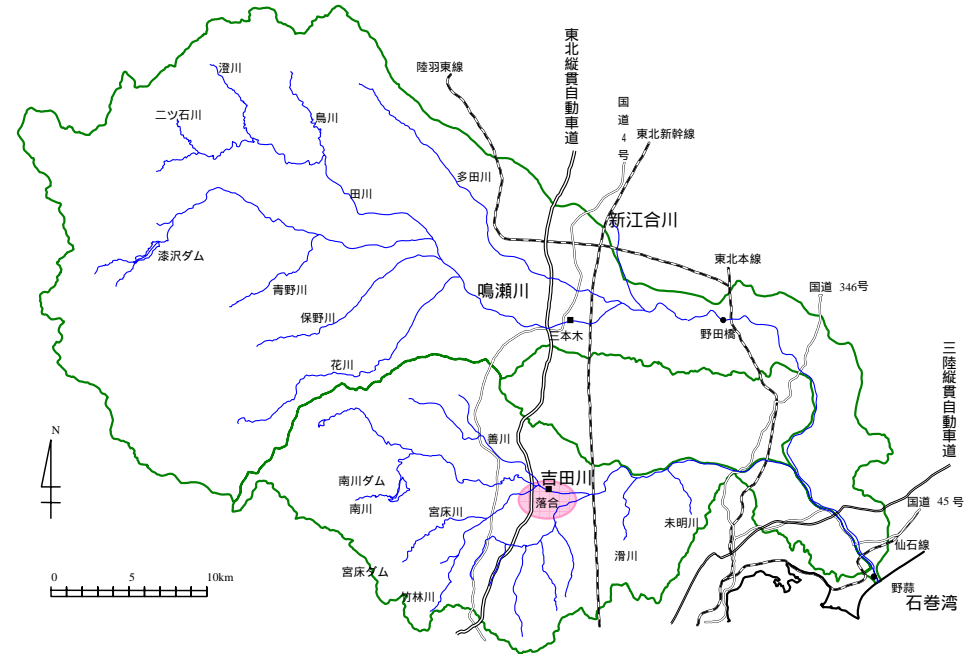
「流水の正常な機能を維持するために必要な流量（正常流量）」は、河川環境等に関する「河川維持流量（上表）」と河川水の利用に関する「水利流量（水利権量）」とを同時に満たす流量とし、縦断的な水収支から

吉田川落合地点において

9 ~ 3月概ね 1 m³/s

4 ~ 8月概ね 1.5 m³/s とする。
