東日本大震災を踏まえた 河川整備計画のポイント

【鳴瀬川水系河川整備学識者懇談会】

平成24年3月29日
国土交通省 東北地方整備局

地震、津波被害を踏まえた河川整備計画のポイント

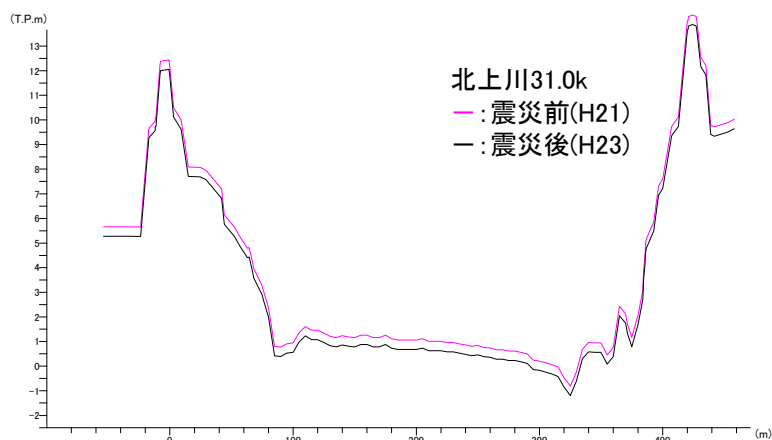
(参考) 震災前後の横断重ね図

- 広域的な地盤沈下については堤防と地盤が同様に沈下しており、流下能力への影響は少ない。
- 地震動による堤体の被災については災害復旧等に対応

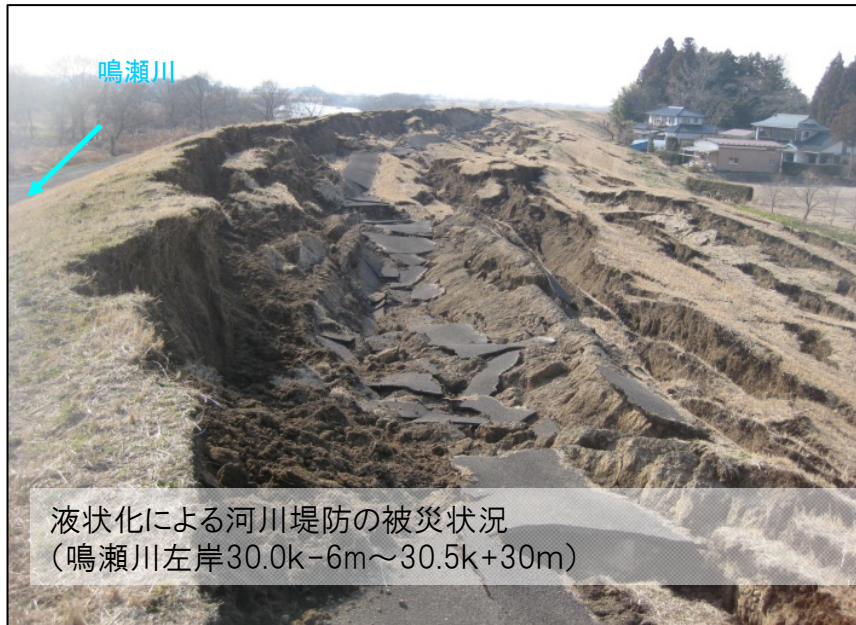
- 地震による液状化等により、堤防の亀裂・陥没等の甚大な被害発生
- 北上川等堤防復旧技術検討会での検討内容を踏まえ、必要に応じて耐震対策を実施

【対策】 堤防被災が大規模で堤体土の全面切り返しを行う場合は、堤体下部の閉封飽和域の固化（地盤改良）を検討

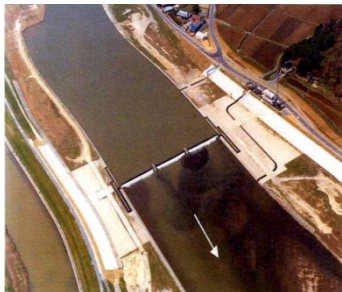
鳴瀬堰(鳴瀬川)

- ・ 鳴瀬川・吉田川には、塩害防止のためそれぞれ鳴瀬堰・若針潮止堰が整備済み
- ・ 地震後に実施した塩水遡上調査における現時点までの調査結果では、塩水楔先端は各堰まで到達していない

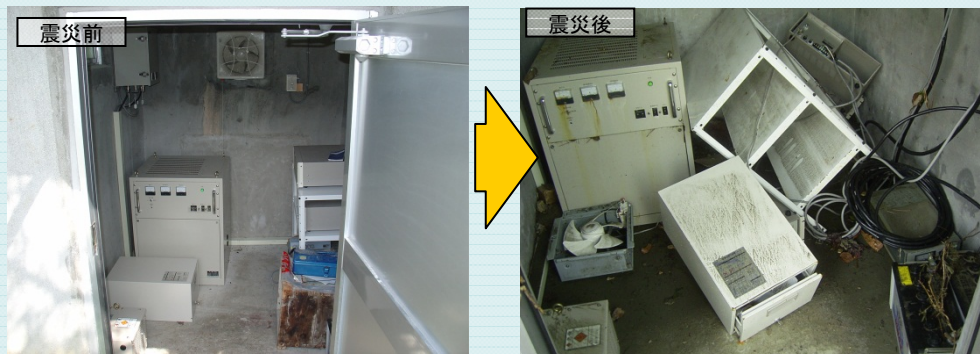
【局舎内の状況】

- 津波により、河口部の水位観測所の被害が発生。(鳴瀬川水系は1施設:宮戸)
- 震災後、停電に伴い観測不能となった観測所も多数。
 - ⇒震災時における水文観測の確実性の確保対策。
 - ⇒施設配置計画等の見直しを検討。

津波による河口部の水位観測所の被害例

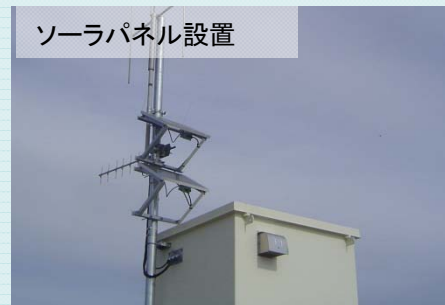
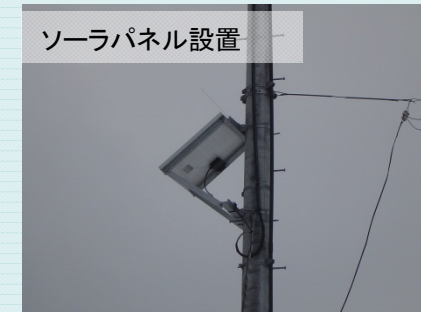
ソーラパネル設置

- ・震災後、停電等に伴い観測不可に陥った水位観測局があったため安定した電源を確保すべく、太陽電池化の検討・実証等を実施

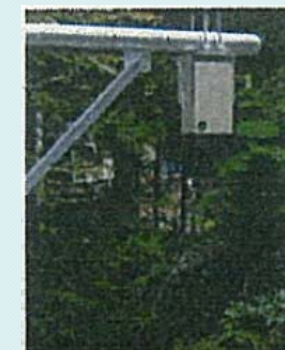
観測機器イメージ

- ・河川における津波観測の強化のため、津波水位計等の設置を検討

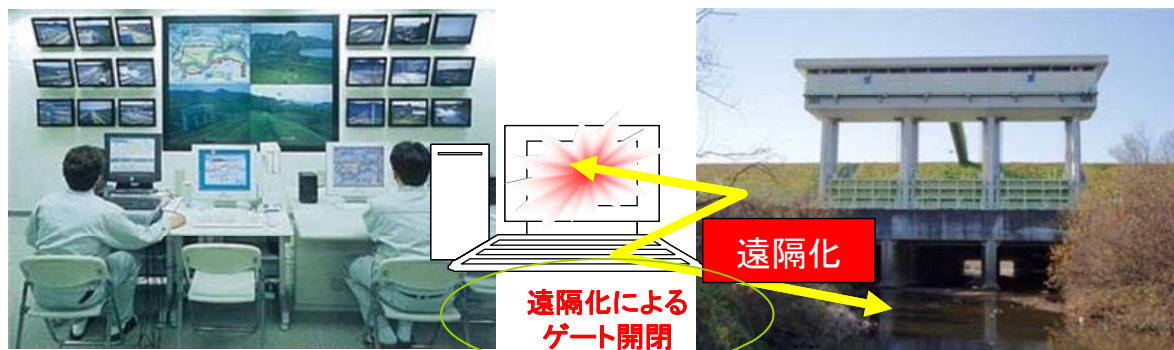
排水施設の集中管理・遠隔操作イメージ

- 水門等の操作員が津波により多数被災した教訓
- 安全かつ確実な操作のため遠隔操作・自動化設備等の整備や、CCTV施設の整備を進める。
