平成27年9月関東・東北豪雨による 宮城県の被害状況と今後の取組について ＜情報提供＞

平成27年11月25日
宮城県土木部河川課

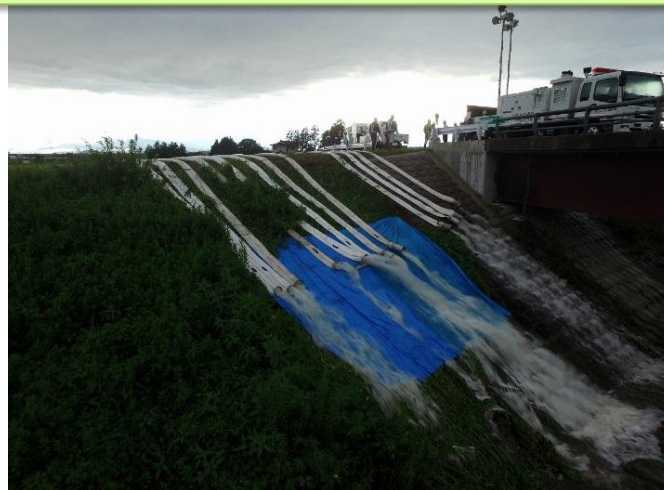
←排水状況
渋井川(岩木橋)

- 渋井川の堤防決壊を受け、9月11日宮城県知事から国土交通大臣と東北地方整備局長に支援を要請した。
- 12日から復旧工事に着手し、16日に緊急復旧が完了した。
- 排水作業は11日から開始し、14日に完了した。

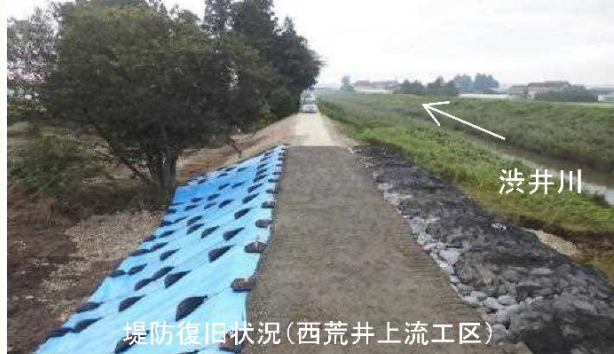
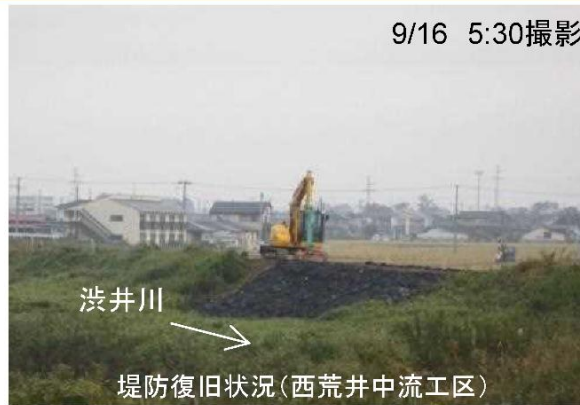
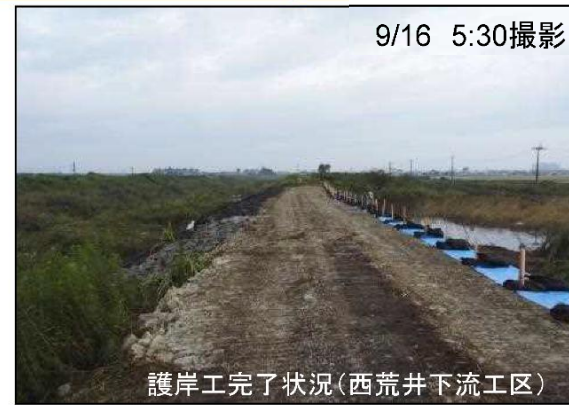
堤防緊急復旧状況

9/16 5:30撮影
