志津地区の特色を生かした安全管理の構築について

発注者 新庄河川事務所

施工者 株式会社アサノ大成基礎エンジニアリング

業務名 月山地すべり志津地区姥ヶ嶽上部地質調査

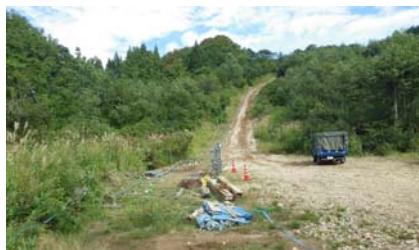
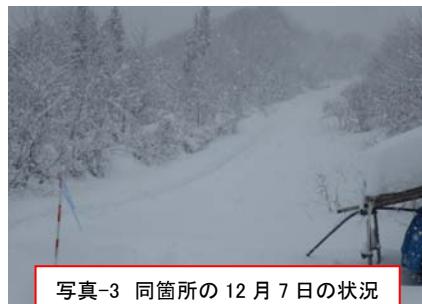
志津地区は県内有数の豪雪地帯であり、例年12月下旬から積雪1m以上の降雪を記録することが判明している。本業務は掘削深度も深く、また岩着後は約5m掘進する毎に各種原位置試験を実施する計画であったため、厳しい工程の制約がある中で、“工期短縮”と“環境対策”及び“安全対策”が求められる現場であった。

写真-2 9月の現場事務所予定地の状況

写真-3 同箇所の 12 月 7 日の状況

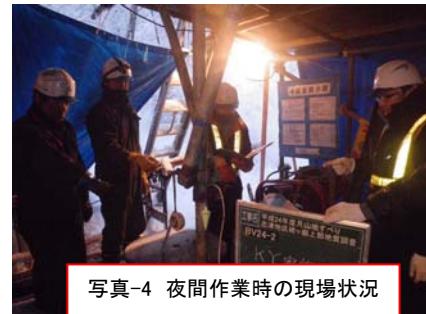
写真-4 夜間作業時の現場状況

12月の豪雪時前に機械の撤去作業までを終わらせるには、通常の作業体制では困難であることが十分予測されたことから、3班体制を構築し8時間毎の作業を実施することにより、24時間体制でボーリング掘進、及び各種原位置試験を実施する事を可能にした。

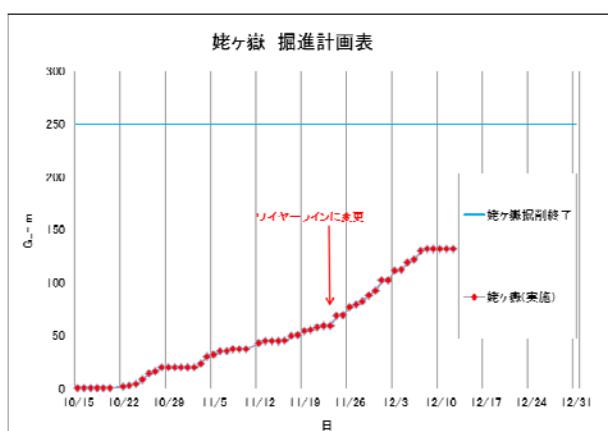
表-1 ボーリング掘進管理表

本孔(BV24-2孔)では、近接の既存ボーリングでは確認されなかった、礫混じり粘土や泥岩の二次堆積物などから構成される“月山火山噴出物堆積層”が、表層～約70m区間で確認された。当層は固結度が低く、孔の自立が困難であったため、孔壁保護工(ケーシング)の挿入や掘進時の孔の締め付けなどにより、掘進が進まない状況にあった。

そこで、主任監督員に調査仕様の変更をお願いし、調査ボーリングを通常工法→ワイヤーライン工法に変更した。その結果、掘進速度は大幅に改善する結果となった。

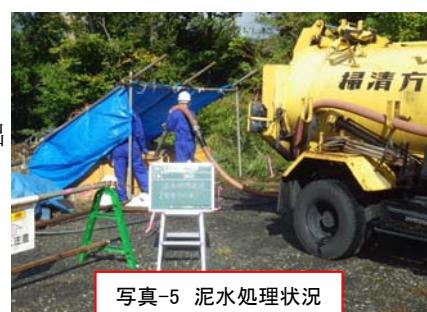
写真-5 泥水処理状況

当地区は、環境保全に十分留意している現場であるため、掘削時に発生する泥水については、準備した水槽までホースによっていったん貯留し、指定業者に委託してバキューム車による場外搬出を行い、産業廃棄物処理を実施した。

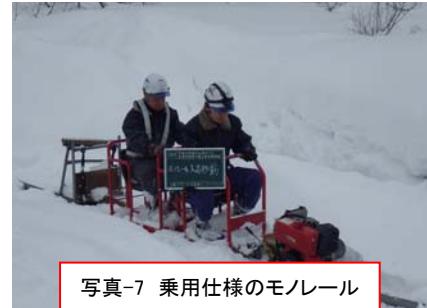
写真-7 乗用仕様のモノレール

BV24-2 孔の掘進位置は、車が乗り入れ可能な箇所からモノレールで約 625m 離れた位置に計画されていた。そのため、毎日のボーリングポイントまでの移動を歩行で行うと、特に夜間時は転倒などによるけがの恐れが高いと予想されたため、モノレールは乗用仕様の物を用意し、毎日の移動時の安全性を確保した。

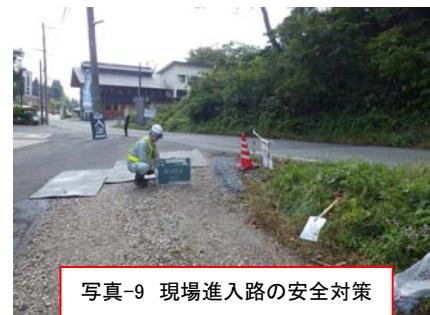
写真-9 現場進入路の安全対策

BV24-2 孔の現場進入口は、志津温泉街の旅館の前を通らなければならなかつた。そのため事前に旅館への挨拶を行つた際に、旅館のご主人から「埋設管が通つてゐるので注意してほしい」との御指摘を受けた。そこで当社は、写真に示す様な注意看板の設置、及び砂利の敷設による安全対策を実施した。

他にも、旅館前のアスファルト舗装と進入路の段差箇所には工事用ゴムマットを敷き、舗装を痛めないように留意した。
