志津地区における安全管理と技術的創意工夫

発注者 新庄河川事務所

施工者 大成基礎設計株式会社

工事名 石跳川地区地質調査業務

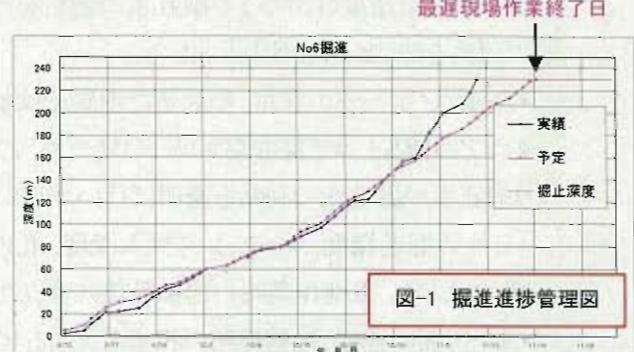
図-1 掘進進捗管理図

- ・掘進進捗管理図を作成し(図-1)、最遅現場作業終了日を設

定したうえで、逆算して2交代作業開始日を決めました(地域への配慮と作業員の健康管理のため、2交代作業は最小限に留めました)。

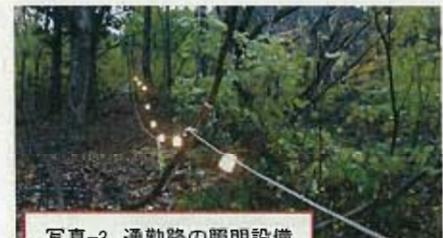
写真-3 通勤路の照明設備

- ・夜間作業時は通勤路や調査地点付近に照明設備を設置し(写真-3)、事故防止に努めました。

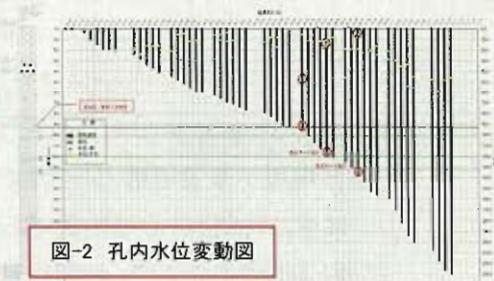
図-2 孔内水位変動図

- ・コア採取率向上に有効である普通工法の採用と計画的な2交代作業を実施しました。
- ・破碎帶用ビット(穴あきダイヤモンドビット)の使用:一般的なダイヤモンドビットより掘進速度は落ちるが削孔水の調整を行いやすいため、軟質な部分の流失を防ぐビットを使用しました。
- ・熟練オペレータの起用:亀裂質な地層や硬軟の差が大きい場合、軟質部のコアが流失しコア採取率が低下するため、こまめにコアチューブを上げたり削孔水や掘進圧の判断を適切に行いコア採取率の向上に努めました。
- ・日々の掘進深度、ケーシング挿入深度、孔内水位の情報を「孔内水位変動図」にまとめ、現地作業時の進捗管理に役立たせました(図-2)。
- ・すべり面の把握:地質専門の担当者によるコア観察(写真-7)のほか、ボーリングオペレーターからの報告をこまめに実施しました。
- ・「平成22年度 第1回 月山地区地すべり対策技術委員会資料」の傍聴のほか、インターネットを活用して業務に関連する資料や論文の情報収集に努め、報告書作成に反映させました。

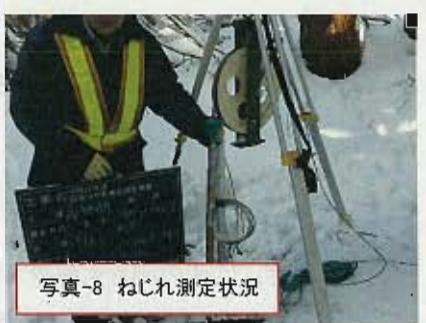
写真-8 ねじれ測定状況

- ・ボーリング孔計測の実施:ボーリング掘進中の孔曲がり測定とガイドパイプ挿入後の方針方向のねじれ測定を実施しました(写真-8)。
- ・ガイドパイプと孔壁の間を充填する際のグラウト材充填不良を防止するためのパッカ材(筒状の繊維シート)を使用しました(写真-9)。
- ・地すべりの活動により、今後孔内傾斜計やパイプ歪計が破損して計測不能になった場合でも補助的に挙動の確認を行える手段として、挿入管にインナーワイヤーを装着しました。
