昭和33年洪水の概要と近年の出水

平成20年10月4日 防災座談会in小川原湖

高瀬川河川事務所長

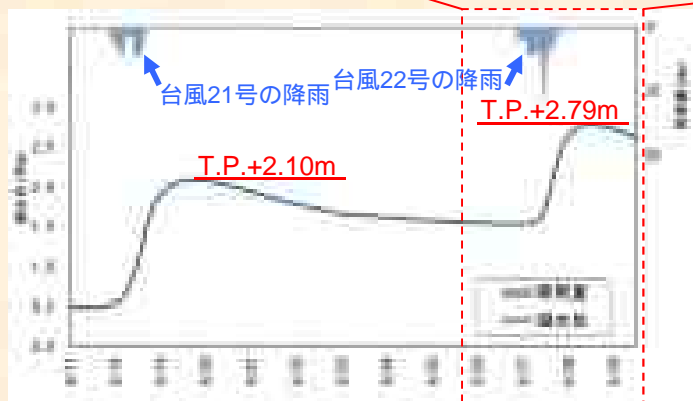
【 昭和33年9月洪水の時間・水位・雨量グラフ 】

このように、昭和33年9月17日～18日に台風21号の洪水で小川原湖の水位は、9月26日時点でT.P.+1.5mと高い状態となっていました。そこへ台風22号が来襲し、既往最高T.P.+2.79mまで上昇しました。

当該グラフは当時の記録を元に作成したものです。

小川原湖の水位は、既往最高水位となるT.P.+2.79mまで上昇しました。

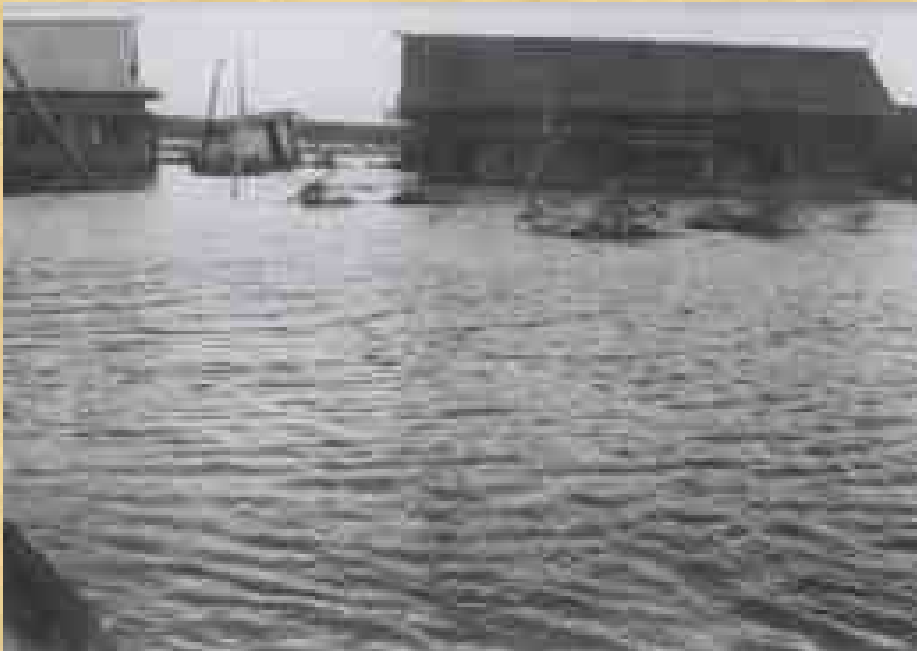
浸水した家屋、奥の小屋が損壊している。

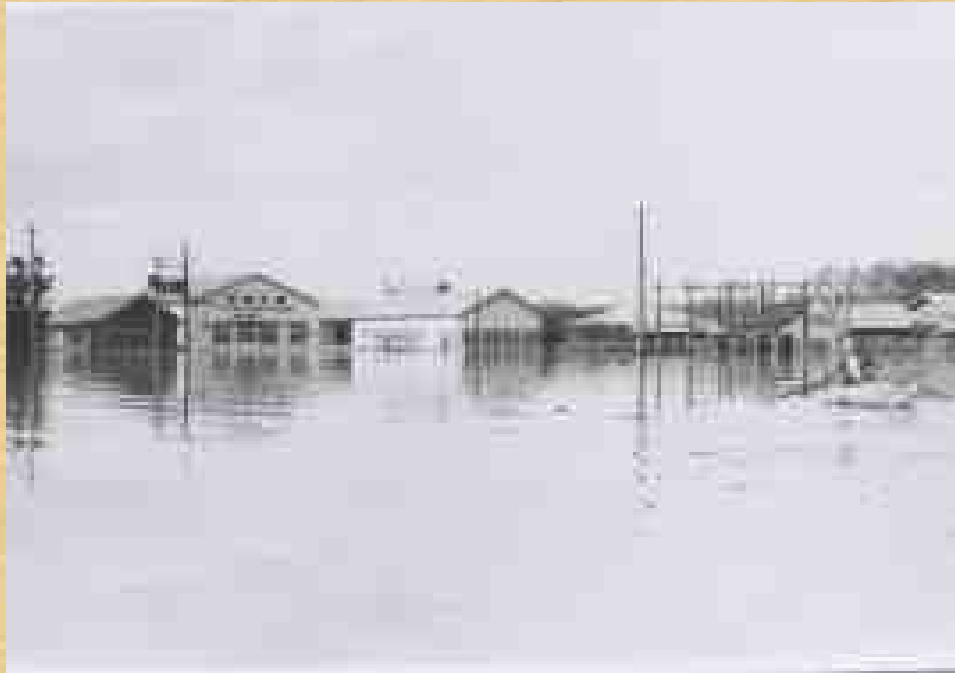
東北町旭、栄沼地区

・家屋が浸水し、ボートが人の移動手段となっている。

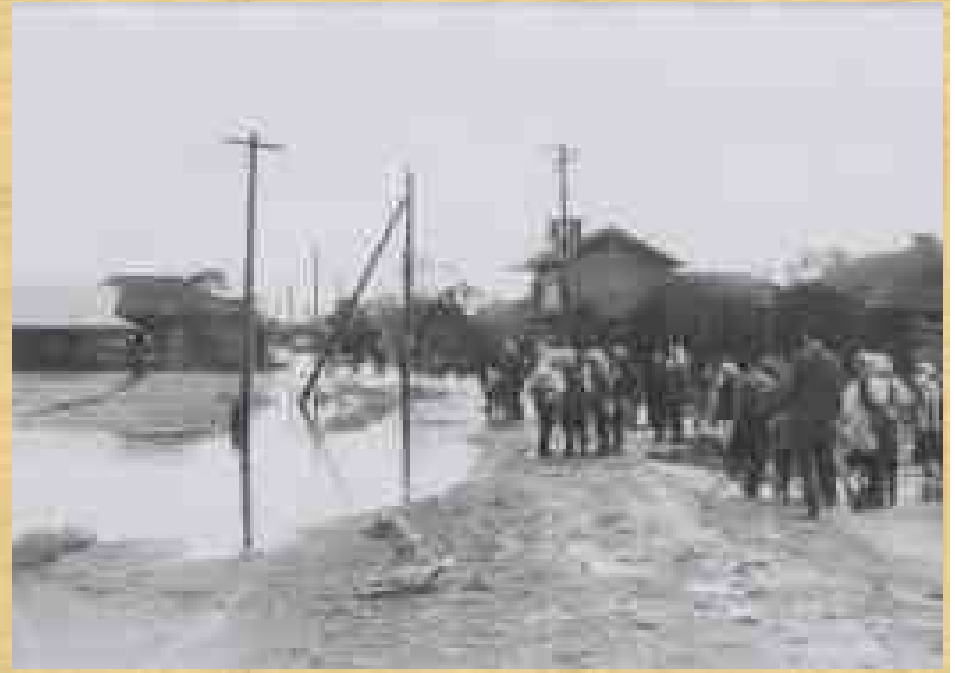
東北町旭、栄沼地区

・住民が避難場所から様子を見に来たところ。

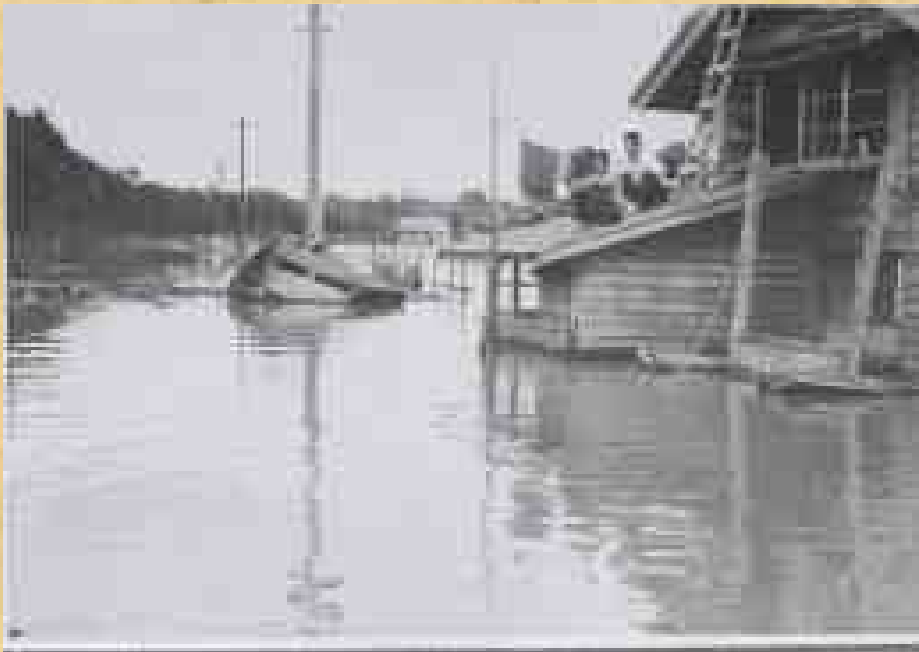
東北町旭、栄沼地区

・家屋が浸水し、住人が屋根の上にいるところ。

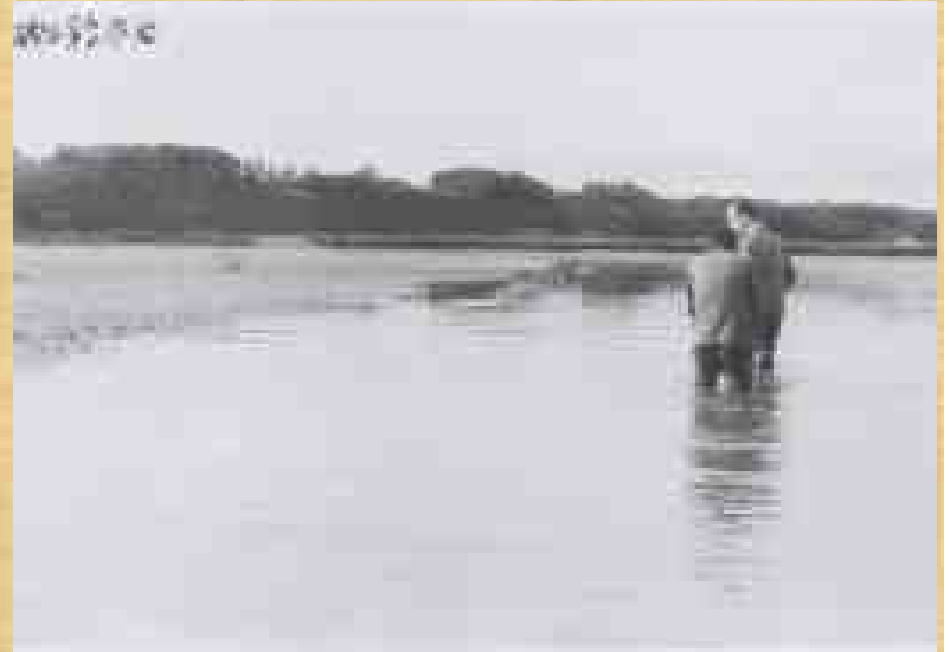
東北町砂土路地区

・水田が浸水し、人が確認しているところ。

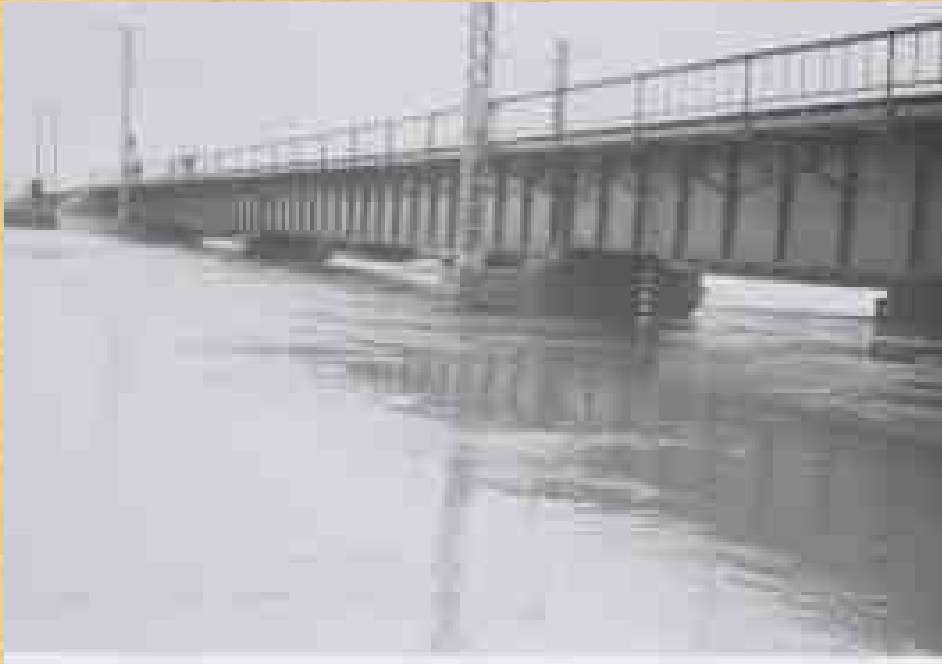
東北町砂土路地区

・東北本線の高架橋下部工が浸水している。

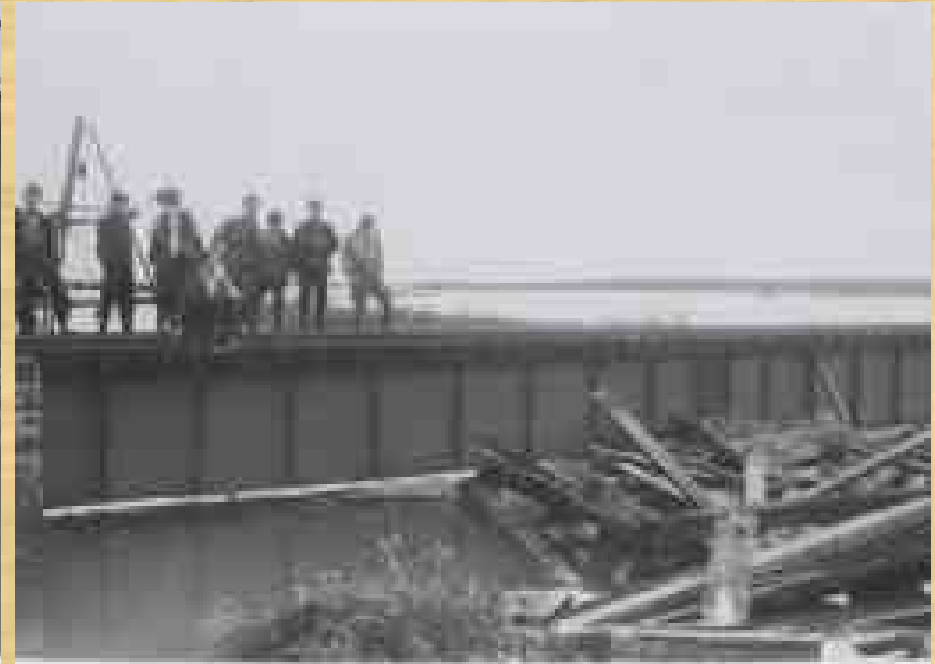
東北町砂土路地区

・東北本線の高架橋鋼桁で流木等がせき止められているようす。

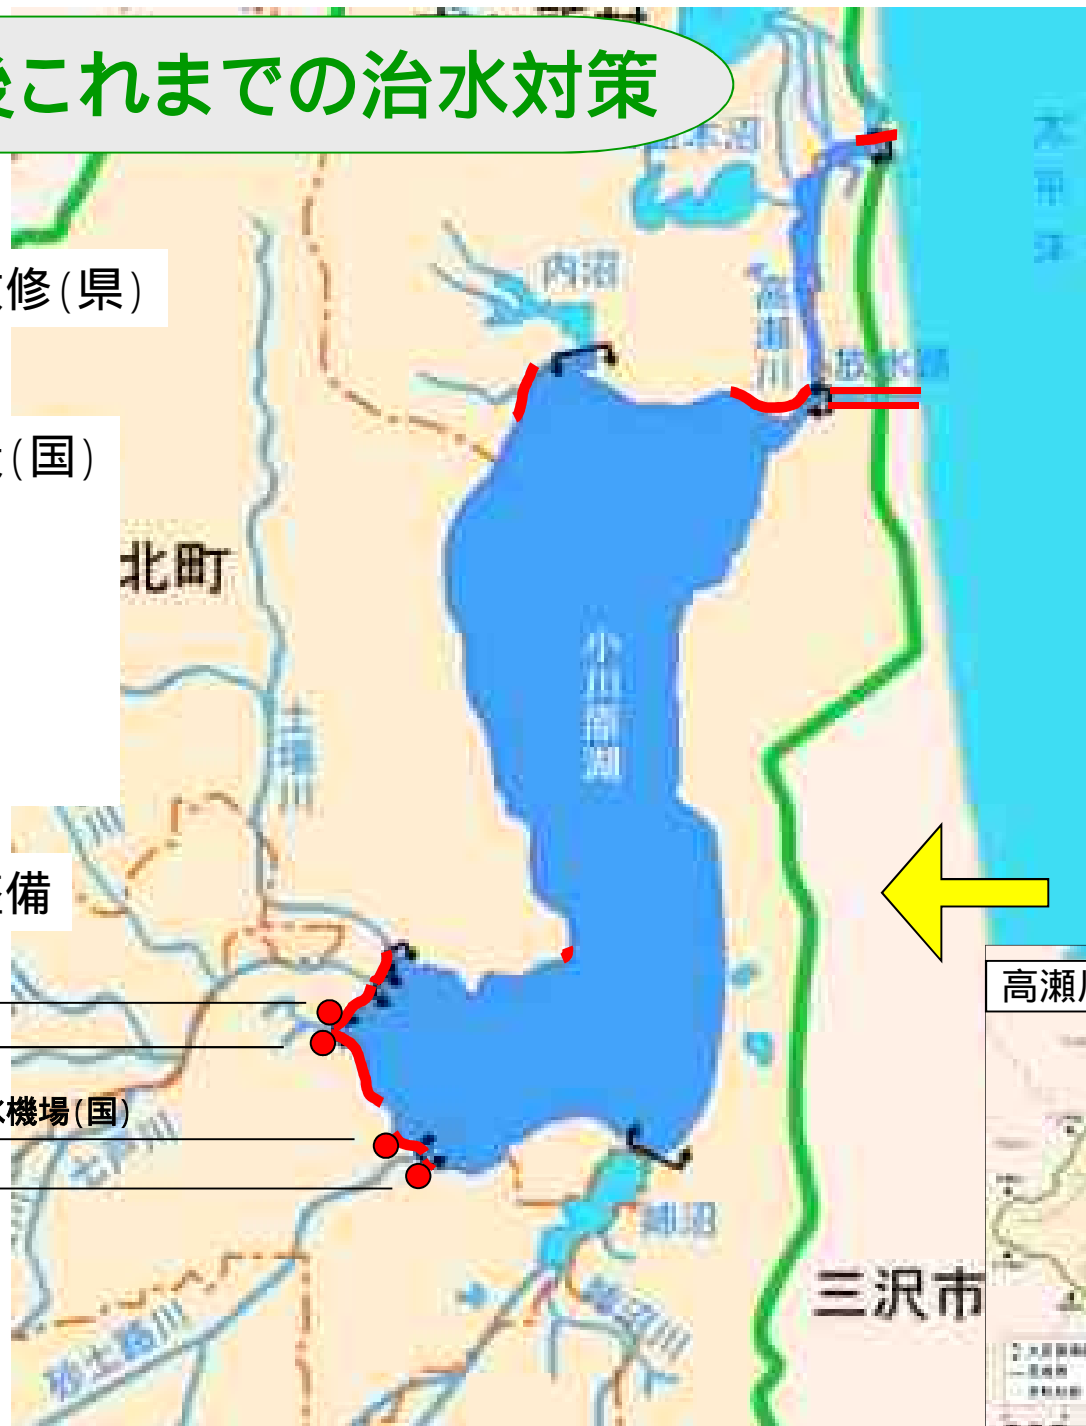
流入河川の改修(県)

湖岸堤の建設(国)

- 旭堤防
- 栄沼堤防
- 入沼堤防
- 砂土路堤防
- 中志堤防
- 倉内堤防
- 鶴ヶ崎堤防

排水機場の整備

- 北谷地排水機場(農)
- 南谷地排水機場(農)

- 津花川排水機場(国)
- 流川排水機場(国)

導流堤の建設(国)
S53 ~ S54

高瀬川放水路
の開削(県)
S37 ~ S52

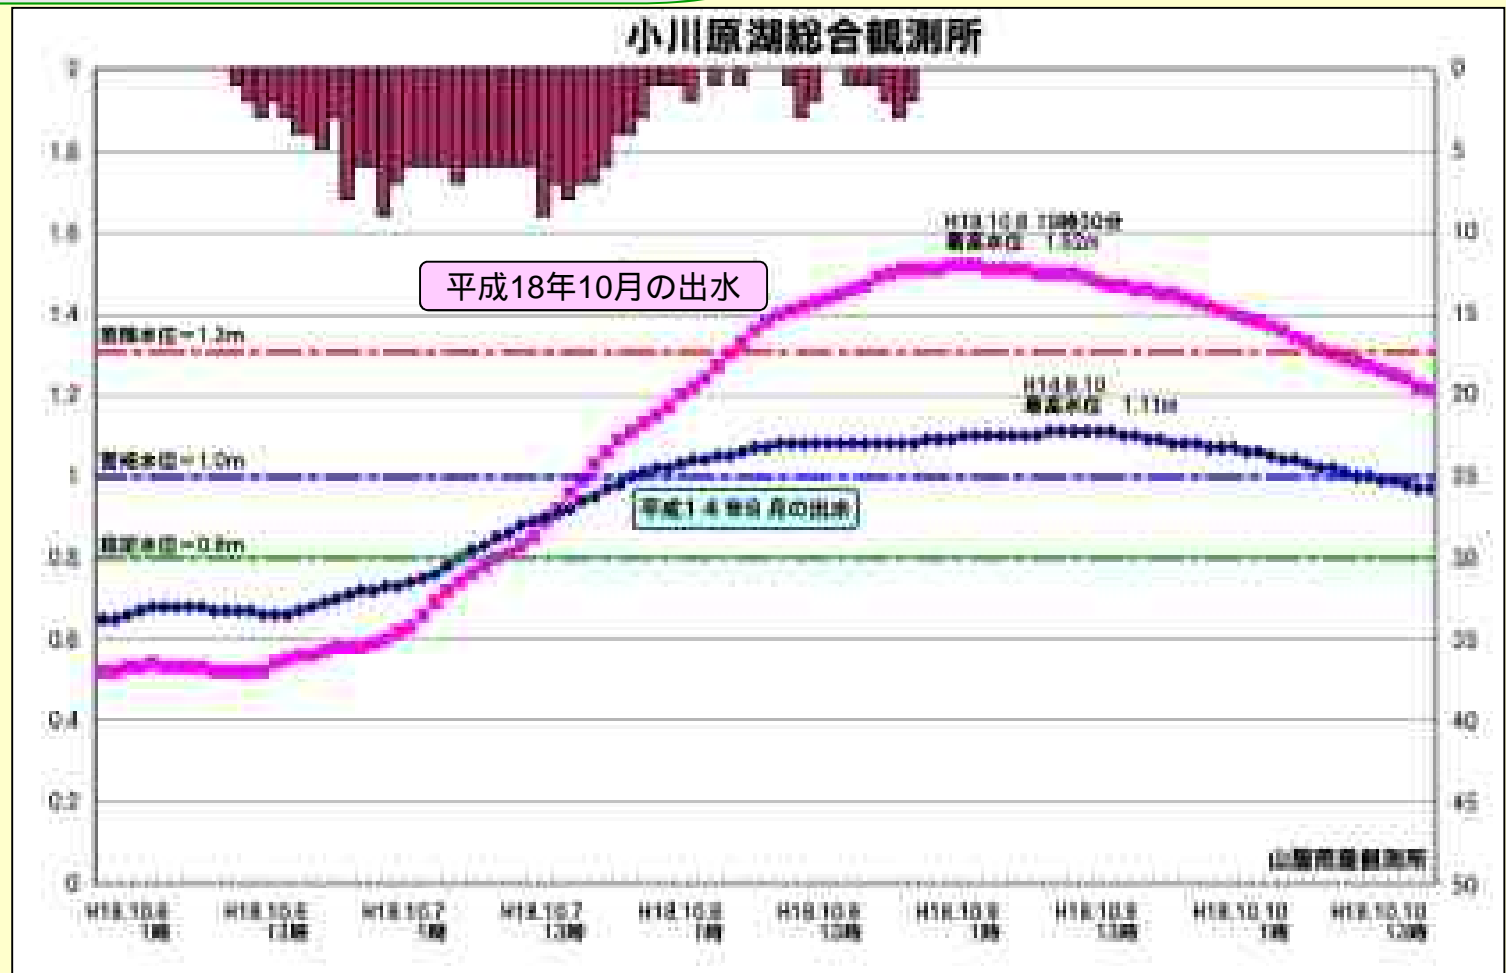
発達した低気圧による平成18年10月6日からの降雨で、高瀬川では危険水位(TP+1.30m)を超える出水となった。

雨量は、流域平均総雨量で183mmとなり6日昼頃から9日夕方にかけて流域全体に大雨が降った。

水位は、洪水予報・水防警報基準地点である小川原湖総合観測所で危険水位(TP+1.30m)を超え、10月8日19時30分最高水位(TP+1.52m)に達した出水となった。

- ・小川原湖の水位
TP + 1.52m
(過去2番目)
- ・雨量183mm
