◆ウェットランドの概要

対策工：砂土路川河口部にウェットランドを設け、小川原湖への流入負荷を低減させる。

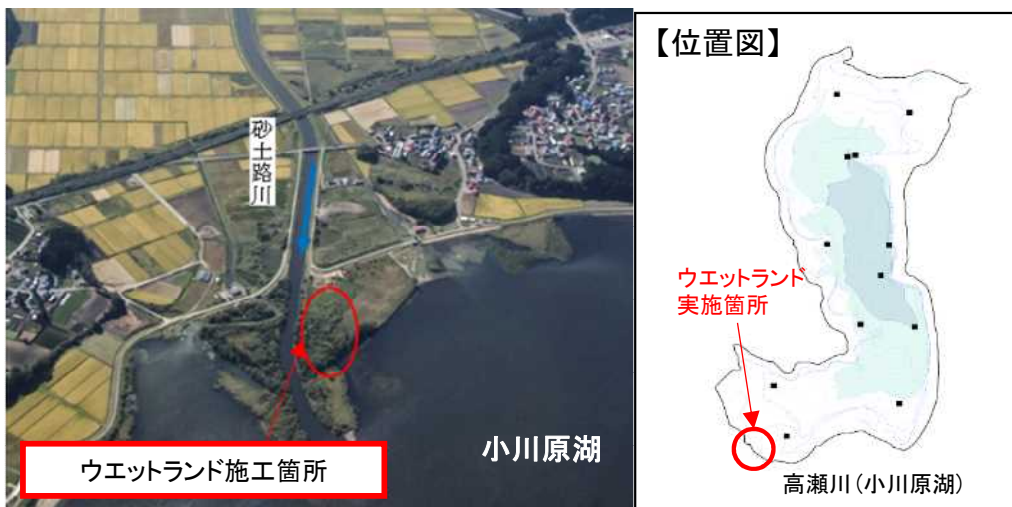
背景：小川原湖における主要流入河川のうち、砂土路川の負荷量寄与率はT-Pで30%、T-Nで26%、CODで23%であり、流域面積比（全流域の約11%）に比べると、負荷量の高い河川であり、出水時初期の懸濁態栄養塩を沈殿、除去させる対策が重要となっている。

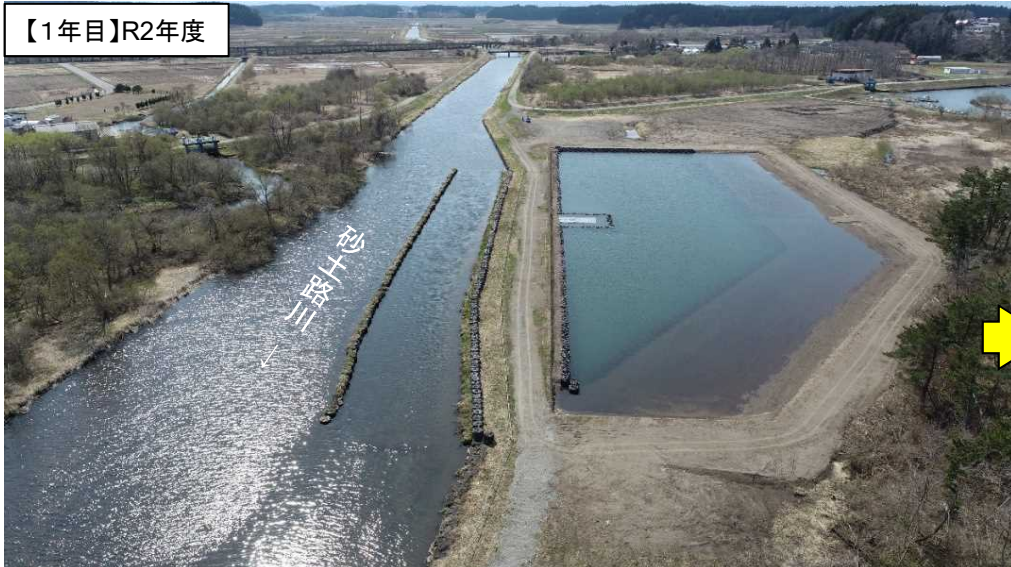
【1年目】R2年度

工 事：令和2年度～令和4年度の3ヶ年で工事を実施し。

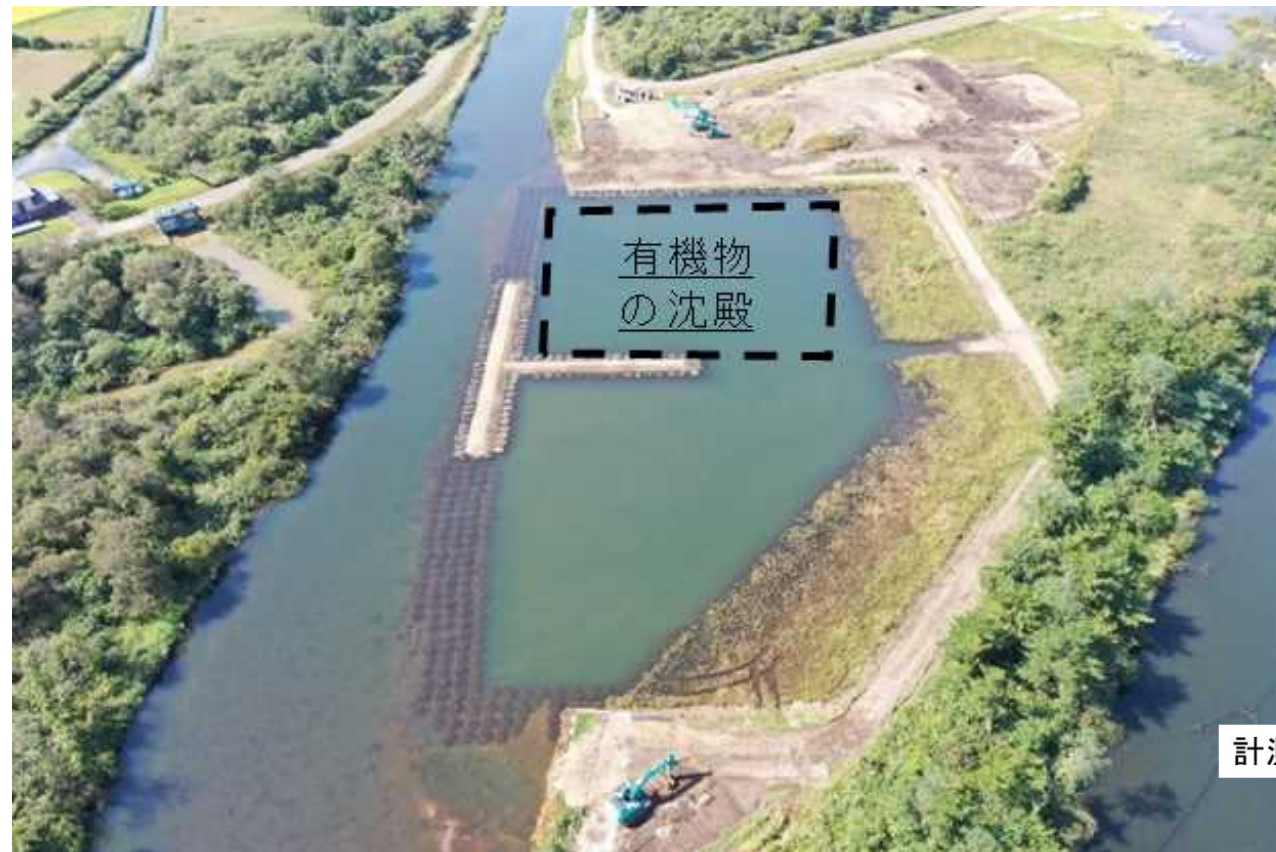
R4年11月 ウェットランド完成

維持管理：R5年度より維持管理に移行するにあたり、浚渫頻度の検討を実施

【監視体制】
河川巡視時に土砂堆積状況を計測（年1回程度）

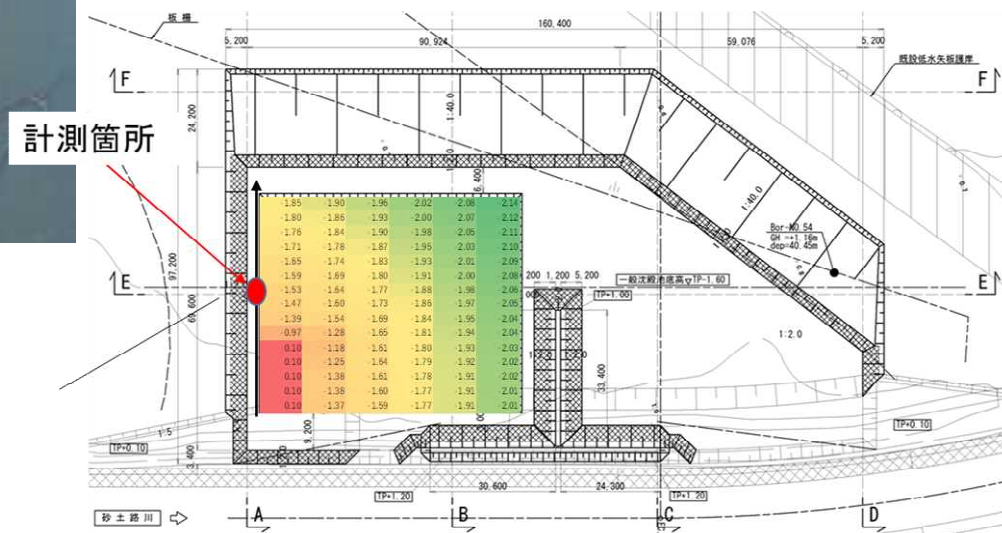
沈殿ピットの平均水深が2mとなった時点の堆砂面標高分布

- ウェットランド機能維持のために堆積した土砂の撤去が必要。
- 土砂堆積状況を予測

- ・ 維持浚渫の実施を判断する
平均堆砂面標高：T.P. -1.6m
- ・ 維持浚渫の頻度：およそ15年
