赤川河口砂州の変形について

On Changes in the Topography at the Mouth of the Aka River

山形大学紀要(農学)第11巻 第4号 別刷(平成5年)

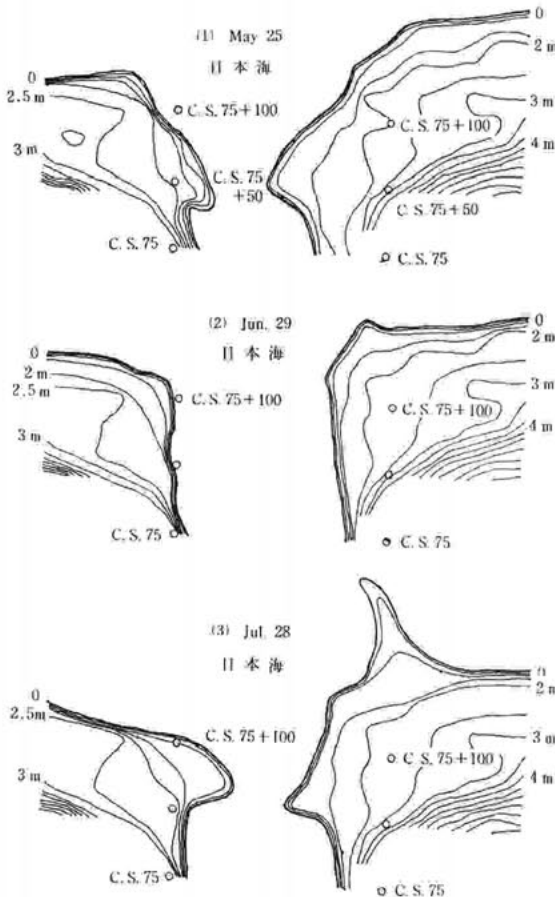
図-4 河口砂州付近の等高線図(1990年)

図-4は河口砂州付近における間隔50cmの等高線

図である。5月25日から7月28日の期間では概略 T. P. 2 m 以上の部分では顕著な地形変化はみられないが、T. P. 2 m 未満の部分は河川の出水と波の作用により多様な地形変化を呈している。なお、観測の約3ヶ月以内では顕著な波浪はなく、運輸省酒田港工事事務所による1時間ごとの速報値（沖合い -45 m 地点）によると、波高（H 1/3）の最大なものが2 m 程度で6月22日と7月19日の2日であった。

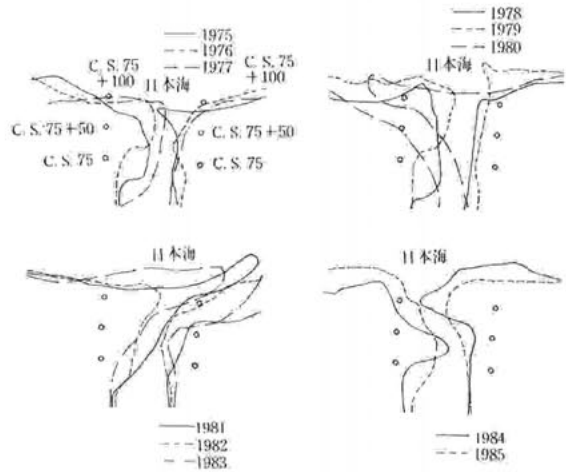
図-7 冬期(2月)の汀線形状

図-7は、1975年から1984年の2月における河口付近の汀線である。図-7によると、河口砂州付近の汀線形

は多様で、海岸汀線の位置も異なり、また1984年のように河口部で河道が蛇行している場合もみられる。さらに、河口位置が1980年のように極端に左岸側に偏している場合、1981年と1983年のように極端に右岸側に偏している場合がみられる。河口位置が左・右岸に変動する主因子は波向と思われるが詳細は今後の課題である。なお、建設省酒田工事事務所では1982年の6月と10月に沿岸流調査を行っている。調査方法は、海面の4地点に1.0 mと1.5 mの標桿を浮かべ、経過時間に伴う標桿の位置を追跡したものである。これによると、河口沿岸流は南南西から北北東に流れているが、冬期の調査は行われていない。

このように、各測線での平均海浜断面形等には大差はみられない。そして、測線 No. 6 の河道線上では沖側 100 m 位までは地形変化は割合に顕著であるが、測線 No. 5, No. 7 への影響はほとんどみられない。つまり、赤川河口部では砂州のフラッシュなどによっても限られた幅で沖側に 100 m 程度だけの影響であり、河口砂州の様相は海浜地形から概観すると局所的現象と位置づけられよう。そして、図-7 の冬期河口位置の変動も局所現象と位置づけることができよう。なお、図-13 の汀線基準杭は図-3 の左・右岸の C. S. 75+50 を通過するラインと考えてよい。

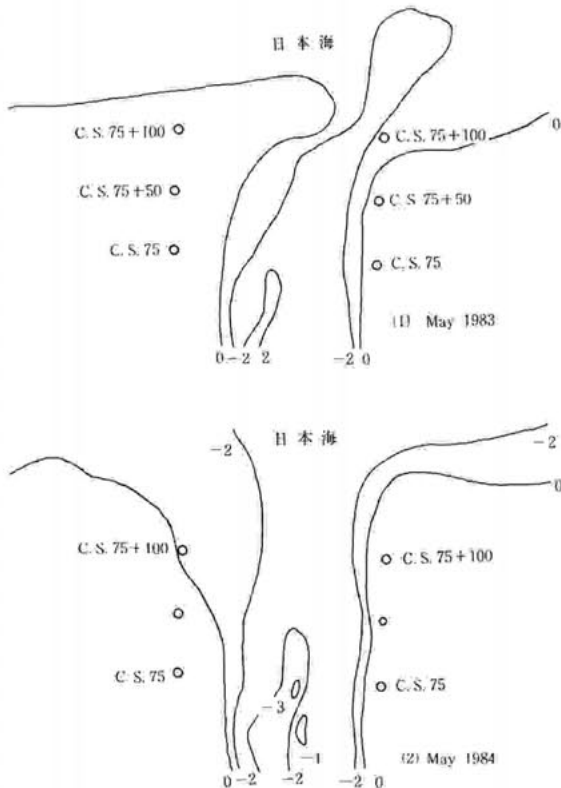
図-6 河口付近の深浅図

図-6は、1983年と1984年の5月における河口付近の深浅図である。1983年は平年の約50%の月平均流量(76.25 m³/s)の状況で、一方、1984年5月は20年間(1968年から1987年)のうちで最大の月平均流量(226.29 m³/s)の状況である。この図から次のことがうかがえる。

河口部においては出水量に左右されず、最深河床標高はT. P. -2~-3 m程度とほぼ一定であり、この傾向は他の深浅図においてもほぼ同じであった。出水があっても、最深河床はT. P. -2~-3 m程度とほぼ一定の状態です。最小河口幅が変化するといえよう。なお、河口部の通水断面についてはIV. 1. に示す。

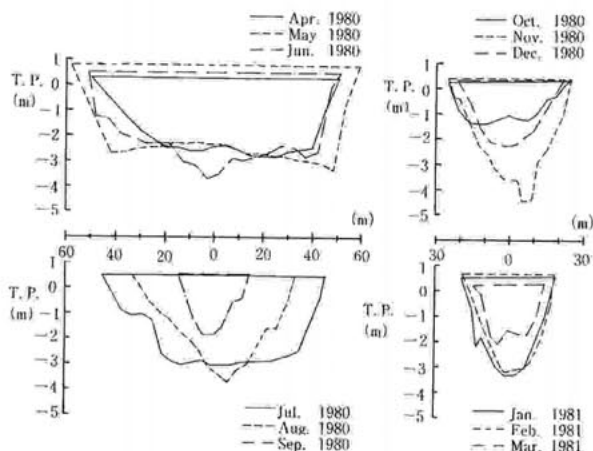
図-10 月別の最小河口部断面形

図-10は1980年4月から1981年3月の間の月別の最小河口幅部分における断面形を示したものである。図-10によると、春の出水時には河床標高はあまり変化なく側方侵食によって河口が拡幅している様子等がうかがえる。
