ワイヤーロープ試行設置区間における除雪作業時の接触防止対策について －サイドディスタンス（離隔確認装置）の設置と効果検証－

川村 知秋*1、千葉 聡 *1

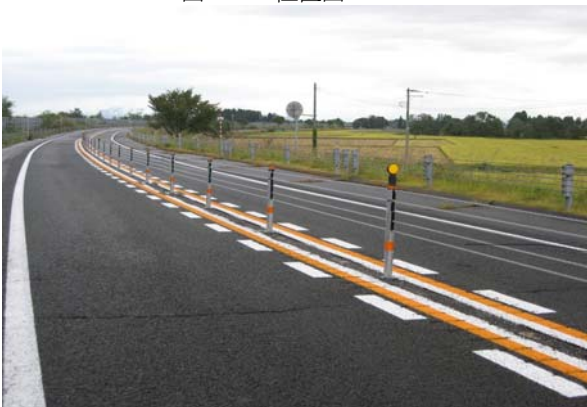
写真-1 WR設置状況図

横手管内では平成29年度に暫定2車線区間の中分突破防止対策として、秋田自動車道湯田～大曲間（図-1）にワイヤーロープ（以下「WR」という）が9箇所約12.3km設置（写真-1）された。中分WR区間においては平成29年冬が初めての雪氷作業となり、除雪作業中の接触事故が懸念されていた。そこで作業の安全対策として除雪車のプラウ右側にサイドディスタンス（離隔確認装置：縦型ブラシ）を設置し、接触防止対策を行ったので効果の検証結果を報告する。

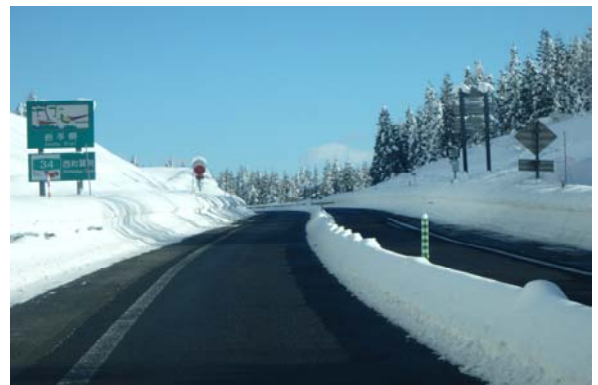
写真-2 ポストコーン部除雪状況

ストコーンが反対車線側に飛散する等の懸念はないので、ポストコーンの直近まで除雪作業が可能（写真-2）であったが、WRに変更になると、ロープに雪が付着する等構造的に雪堤の成長を助長、堆雪（写真-3）させるほか、万が一接触した場合、以下のような懸念もあった。

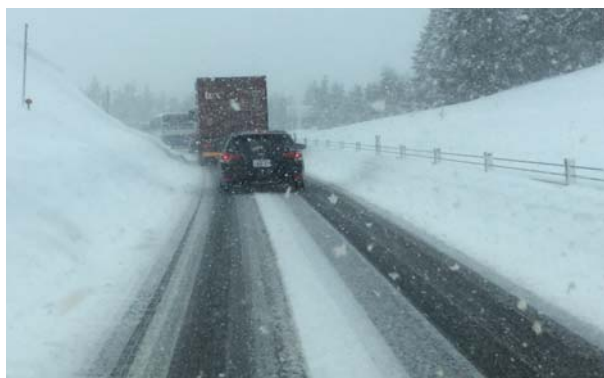
写真-4 WR部雪堤成長状況

- ① WRとの距離感が掴みづらく接触してしまった場合、支柱が破損し最悪の場合通行止めになってしまう可能性がある。また破損したWR部材が反対車線を走行中の一般車に当たる第三者被害の可能性がある。
- ② オペレーターがWRに接触することを恐れ、除雪作業の際にはギリギリまで寄ることができずに中央分離帯部分に雪を残してしまい、それにより雪堤が成長（写真-4）してしまう。

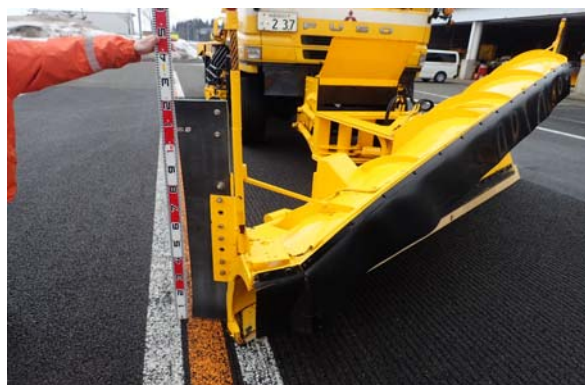
写真-6 ゴム板方式

② ゴム板方式 (写真-6)

ゴム板については、昨年度はゴム硬度別に3種類設置したが、ゴム硬度の大小に関係なく作業時の振動による耐久性に若干の問題があった。またゴム硬度が低いものは本体が自立せず、装着方法を改善する必要があった。ゴム硬度が高いものは本体が自立するものの車線分離標に接触した際の衝撃が大きいことや、反対車線へ雪が飛散してしまうことからあまり使用は望ましくないという結果になった。試験施工の結果を(表-1)に示す。

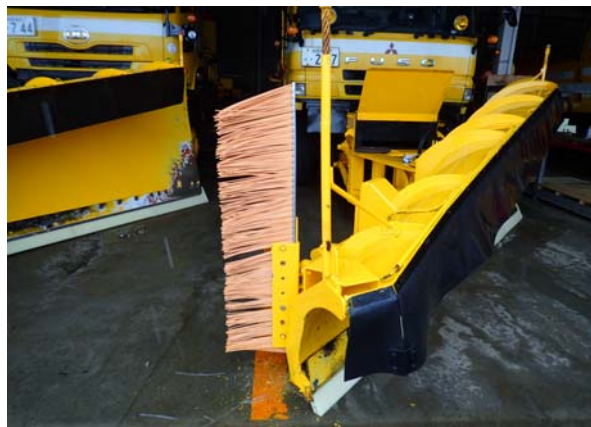
写真-5 ブラシ方式

① ブラシ方式 (写真-5)

ブラシ方式については、ブラシの設置高さがGLから10cmに設定したため雪が舞ってしまい、視界不良になってしまう欠点があった。これを改善するために、ブラシの設置高さをGLから10cm以上に調整する必要があることが分かった。

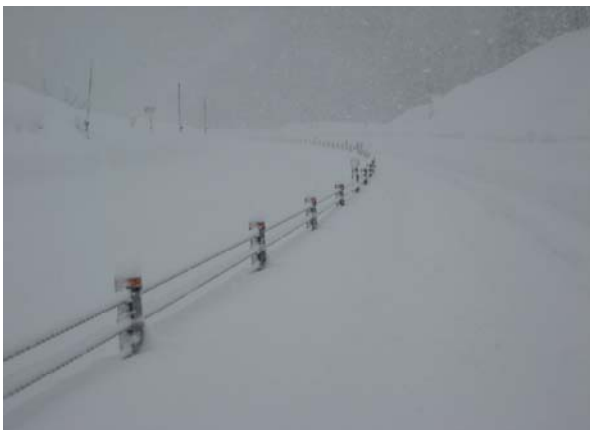
写真-8 WR部の雪堤状況

平成29年度の横手管内の降雪は、管内5観測地点の降雪量を合計しての比較で、平成11年～平成29年の19年間で3番目に多い年（表-2）であったため、雪堤によりWRが埋まってしまう日も多くあった（写真-8）

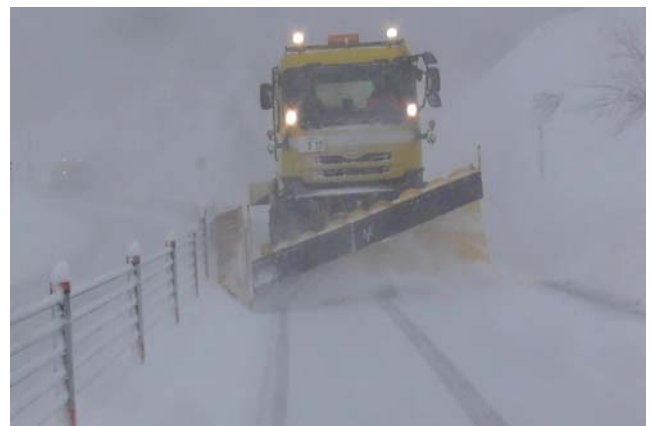
写真-9 WR区間除雪作業状況

- ① サイドディスタンスの設置目的、効果
 - ② WR区間でのサイドディスタンス使用の義務付け
 - ③ 接触事故発生した場合の社会的影響の説明
- （サイドディスタンスの設置効果）
- ① 運転席からの視認性が良く、目印としての効果大
 - ② 雪が舞うことによる視程障害もなく、作業性も問題なし（以上「写真-9、10」参照）
 - ③ WR支柱へ接近して作業出来たため、幅の広い雪堤形成を抑制
 - ④ ブラシ式を採用したため反対車線等への雪塊の飛散がなく第三者被害を心配しないで作業実施

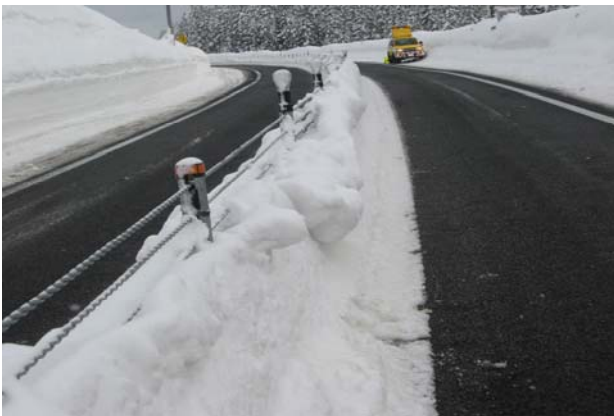
写真-11 除雪前の中分雪堤状況

また、サイドディスタンスの設置は、作業の安全性向上の効果のみならず、ブラシが接触する部分の雪堤もある程度除去出来ていることが確認（写真-11、12）されたが、本来の目的が「WR接触防止のための目印」で開発したものであるため、雪堤上部の雪塊まで除去するには至っていない状況である。
