# 会津地方での小型気象レーダによる降雪の実況把握と道路管理への活用について

佐藤裕一\*1、石川明弘\*1、浅沼恵介\*1、福山博己\*1、松本真俊\*2、早野真理子\*2、三上尚人\*3

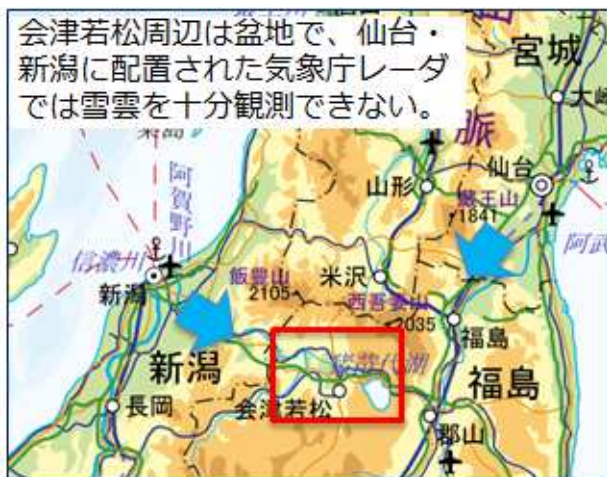
図-1 会津若松地方と仙台・新潟レーダの位置関係

図-1に会津若松地方と仙台、新潟の位置関係を示す。特に磐越道の猪苗代磐梯高原～津川間は気象庁レーダでは弱い雪雲を捉えることができない。仙台レーダでは標高の高い蔵王連峰や吾妻山によってレーダの遮蔽域となる。新潟レーダでも山地によって低い雪雲は観測できない。

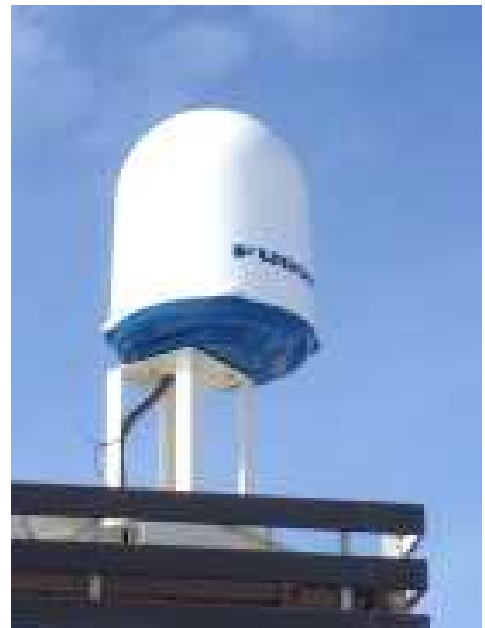
図2 小型気象レーダの設置状況

会津若松管理事務所屋上への設置状況を図2に示す。

課題を解決するために会津盆地に小型気象レーダを設置した。レーダは古野電気製で、主要諸元は以下のとおりである。

周波数	9470MHz
ビーム幅	5°
アンテナ利得	28dB以上
方位角	360度全周
観測距離	半径30km
解像度	100m
消費電力	300W以下
重量	28kg

観測範囲が半径20km-30km、解像度が約100m、重量が28kgと軽量で比較的容易に運搬や設置ができる。また、全周、連続観測、全仰角の観測が可能である。

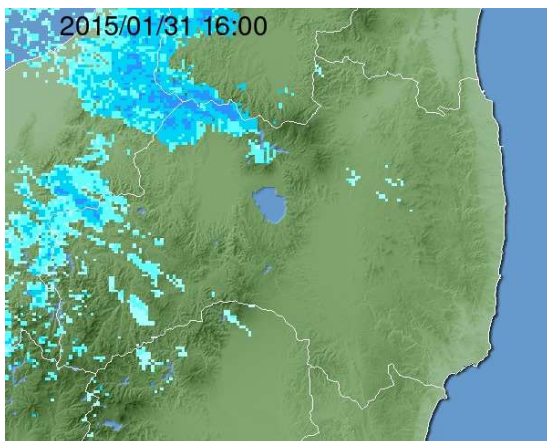
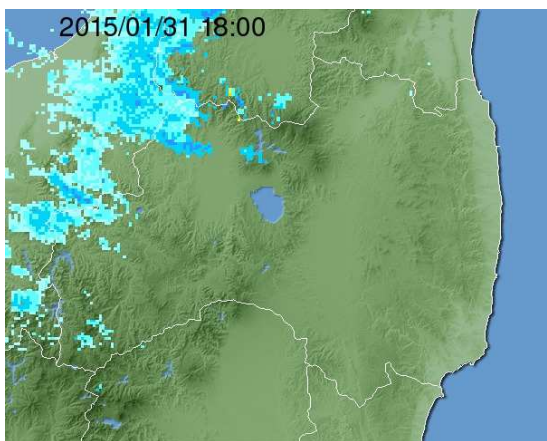
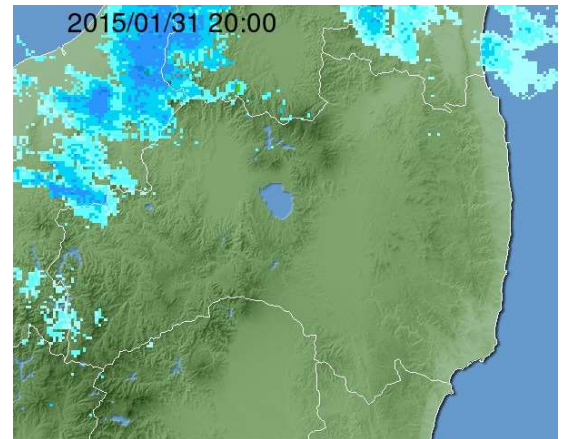
2015年1月31日は低気圧が発達しながら日本の南岸を北上し、冬型の気圧配置が強まった。31日18時の実況天気図を図3に示す。また、31日18時から20時の1時間毎の気象庁レーダの観測結果を図4-図6に示す。

図4 気象庁レーダ観測結果 (31日16時)

図5 気象庁レーダ観測結果 (31日18時)

図6 気象庁レーダ観測結果 (31日20時)

会津地方には日本海側から雪雲が流れ込み、19時00分から23時40分にかけて、猪苗代磐梯高原IC～会津若松IC間では吹雪による視程不良により通行止となった。

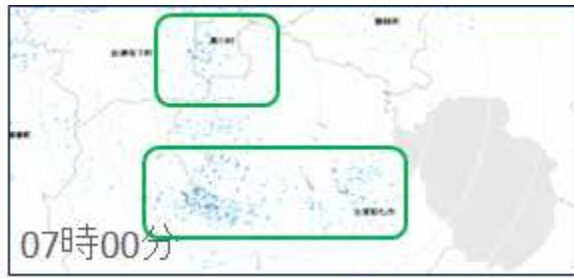
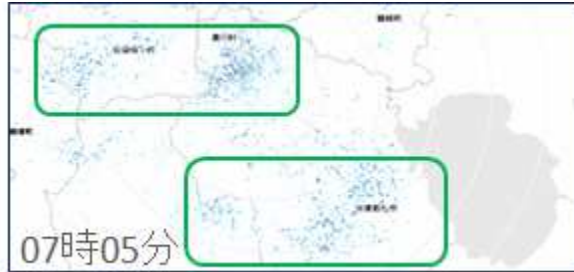
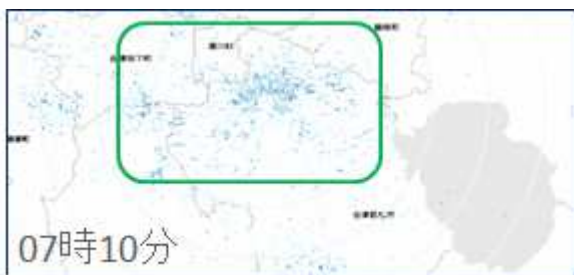
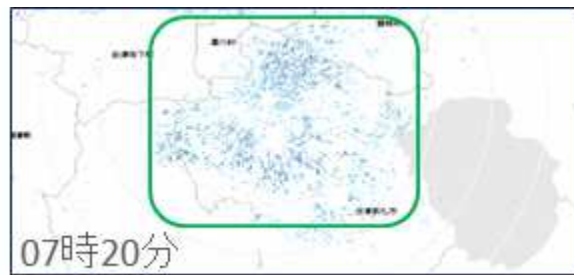
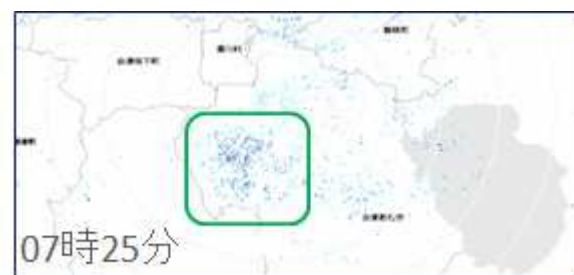
図12 盆地内の雪雲の移動と減衰発達の様子

次に、7時から7時25分までの5分ごとの小型気象レーダの観測結果を図12に示す。5分毎に詳細にみると、盆地内で雪雲が移動し、減衰や発達をしていることがわかる。

これらの観測結果より上空の風向・風速、寒気の規模などの違いによる、会津盆地の詳細な降雪特性を把握することができ、今後の予測精度向上に期待できる。
