# 高速道路管理時の雪氷障害対応を軽減する建設時の雪害対策計画

西村 徹\*1, 山田 光雄\*1, 土橋 博文\*2

本報文は、当該建設区間における管理段階での雪氷障害の対応を最小化すべく、建設段階で実施した雪害対策計画について報告するものである。

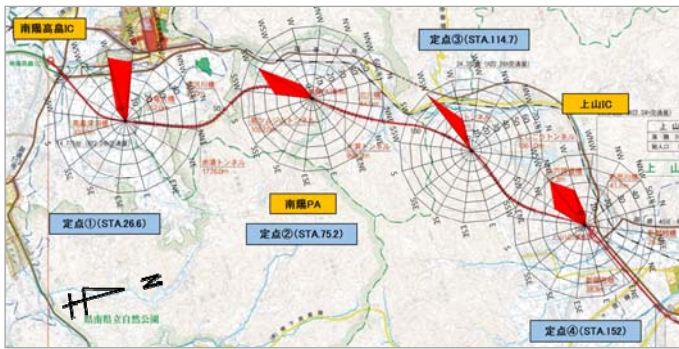
定点気象観測は、冬期間の風向風速・気温・積雪深の連続観測を行った。周辺の気象庁アメダス観測地点との関連性を検討し、対象範囲の気象概要を把握した（図2）。

図2 強風時の風向分布

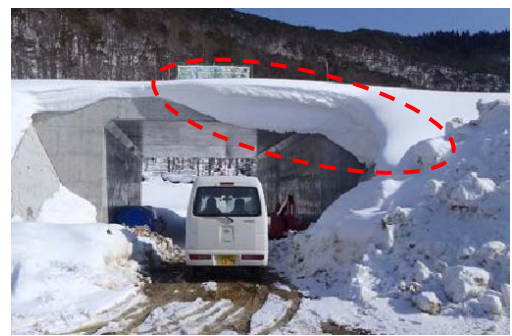
雪害発生状況調査では、自然斜面や人工法面の積雪変状の把握を行った。また、吹きだまりや視程障害の発生状況の確認も行った。これにより、高速道路開通後、気象・雪氷を起因とする障害の可能性ある箇所を把握することができた（写真2）。

写真2 カルバートボックス部の雪底

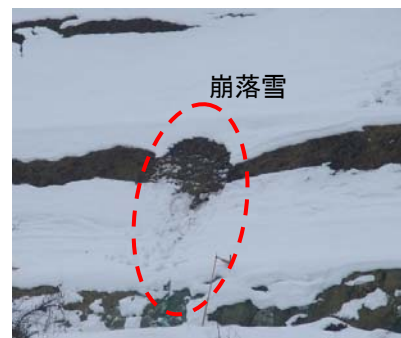
ドローンを使用して自然斜面・人工法面の斜め空中写真撮影を行った。これにより、斜面の雪崩・崩落雪や吹きだまり等の積雪変状を把握することができた（写真3,4）。

写真3 人工法面の崩落雪

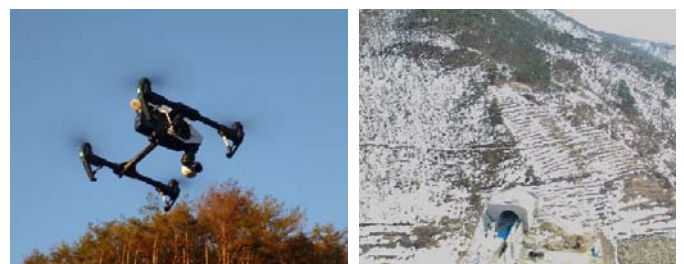
写真4 ドローンと斜面撮影写真

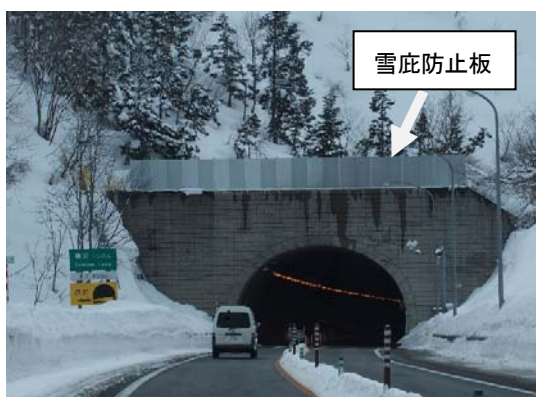
- ①トンネルの雪庇防止板への着雪を防止するため雪庇防止板に傾斜をつけること（写真5）。
- ②トンネルの雪庇防止板の設置範囲は、車線部のみではなく、側帯まで対象とすること。
- ③表層雪崩のすり抜け対策として、二重ネットや板構造による対策を図ること等（写真6）。

写真5 道路側に傾斜をつけた雪庇防止板  
(秋田自動車道 黒沢トンネル坑口)

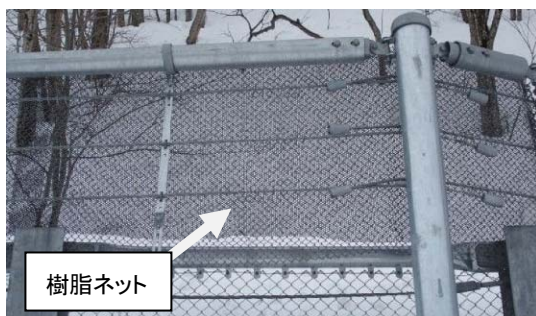
写真6 表層雪崩すり抜け防止ネット  
(山形自動車道 仁田山トンネル坑口付近)

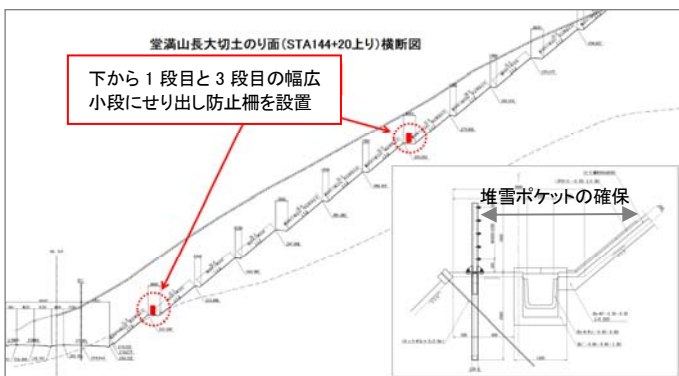
管内には、12段の長大切土があり、土工工事中に最下段と中段の3m幅広小段法肩にせり出し防止柵（H=1.6m）を施工した（写真7, 図4）。法面は当初コンクリート枠で枠内は植生工で計画したが地質条件・湧水条件によりコンクリート枠内もコンクリート吹付に変更した。この形状が雪崩の抑止に効果があることが判明した。

図4 せり出し防止柵計画図

せり出し防止柵施工後、比較的多雪であった冬期を経過したが、崩落雪は確認されておらず、雪害対策工の効果が確認されている。
