# 国道46号仙岩道路の下路式橋梁における無落雪対策の取組について

佐藤定雄\*1、吉田光広\*1

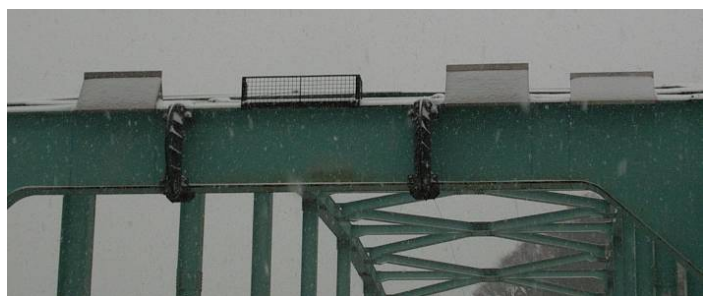
写真6 冠雪対策試験施工

※左よりチタン、格子フェンス、ステンス(60度)、ステンレス(50度)

年度	落雪対策の内容
H 2	雪下し装置設置 (竹竿+ガイドワイヤによる雪下し装置) [課題] ・ワイヤを固定する金具に雪塊が発生 ・竹竿が雪塊を乗り越える事が出来ず断念
H 3	雪下し装置(巻取用のリール使用) [課題] ・巻取が大変なため使用を断念
H 5	雪下し装置改良 ・巻取装置→ウインチ ・竹→ステンレスワイヤ使用
H 7	[課題] ・ワイヤ転向シーブが脱落し、装置故障
H 12 以降	高所作業車を使い人力施工(2~5回/年) (写真5) [課題] ・27m級の高所作業車が近傍になく調達が難しい 他、冬期間はリースの需要が多く手配が困難なため、事前予約が必要
H17	冠雪対策試験施工(写真6) ・落雪促進屋根 気温が低く、風が弱い場合、着雪が発生。チタン製がステンレス製に比べて若干早く落雪するが、着雪は発生する。 [課題] ・荷重増加及び経済性(3億円)が課題 ・格子フェンス フェンスの効果で堆雪し雪庇は発生するが落雪はしなかった。 [課題] ・荷重増加及び経済性(1.5億円)が課題
H22	滑雪塗装施工 [課題] ・1年毎の塗り替えが必要で、コストが課題

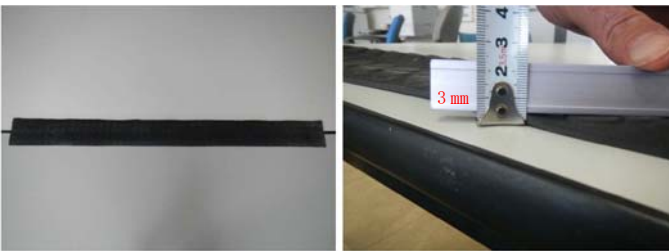
写真10 突起付きゴムマット

トラック荷台の滑り止め防止に使用するゴムマットを参考に、突起高さ3mmの突起付きゴムマットを採用。

今回の検証結果を参考に、添接部では雪が落ち難い状況を逆手に取り、突起物をトラス部材へ設置することで落雪させない対策を試行することとした。試行に当たっては、橋梁における重量の増加やコスト面の課題に対して、構造的や経済性に不利にならない簡易な材料とし、写真 9, 10, 11に示すネットや突起付きゴムマット、玄関マットを選定した。

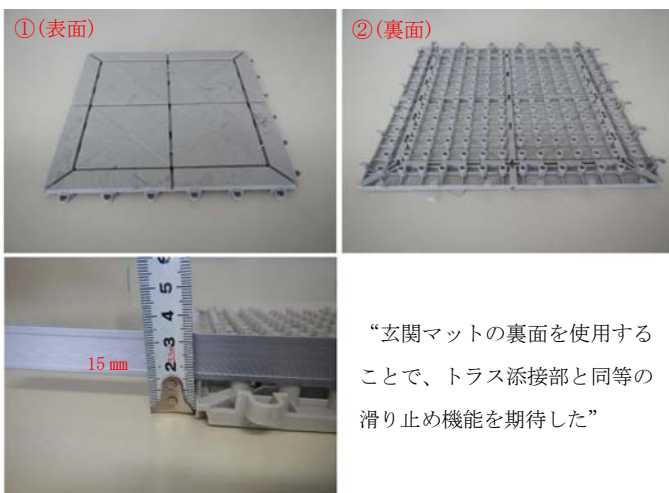
写真11 玄関マット

トラス添接部の滑り止めを参考に、一般家屋の玄関に設置する玄関マット(裏面)を採用。※突起高さ15mm

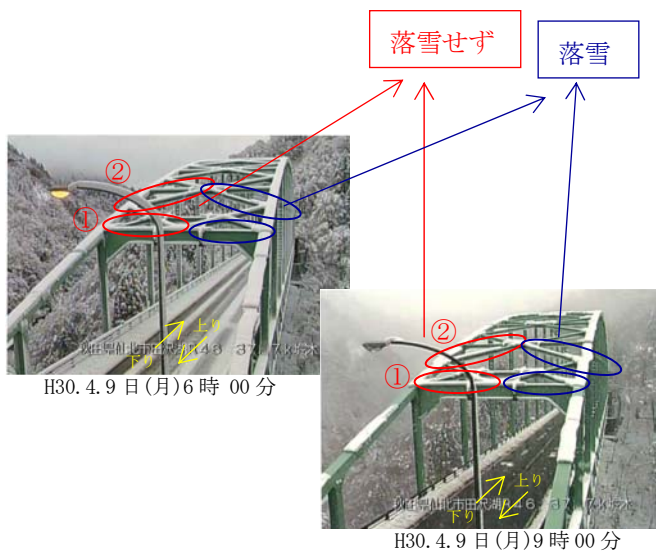
写真 17 CCTV カメラ画像

また、平成30年4月9日(月)にも効果を確認することができた(写真17)。トラス横桁(①橋門構及び②上横構)に並列に設置したネット(60mm×60mm)及び突起付きゴムマットについては、①②共にネット及びゴムマット両方で落雪せず、上り側の無対策箇所では落雪が発生した。

突起物をトラス部材へ設置することで、添接部と同様に落雪に対する滑り止め効果を果たしており、トラス着雪後の道路への落雪は無く、氷柱の発生もなかった。ただし、強風時ではトラス着雪直後に落雪が見られたが、沢筋へ飛散し落下しており、万が一道路に落雪した場合でも、新雪の雪質は柔らかいため、一般車両への被害は小さいと考えられる。
