宮古箱石道路通信　《号外》

発　　行　：　宮古箱石道路安全協議会
三陸沿岸道路事業促進チーム（PPP宮古箱石）
編集・監修：　国土交通省三陸国道事務所

台風１０号による災害対策の状況
～一般国道１０６号の応急復旧～

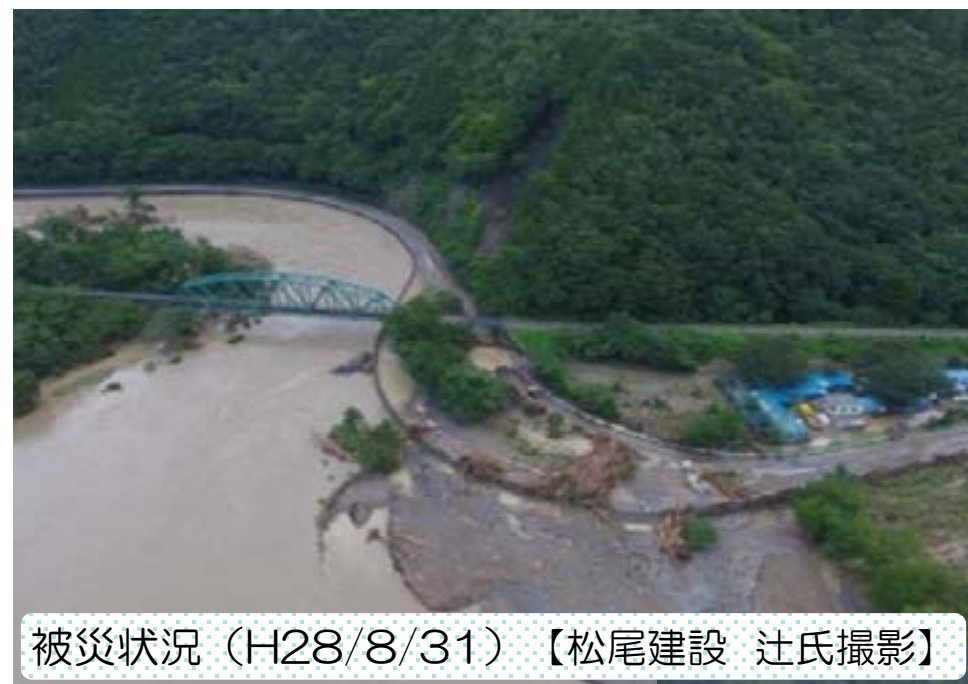
宮古市花原市での復旧作業

被災状況（H28/8/31）【松尾建設　辻氏撮影】

被災状況調査（H28/8/31）

応急復旧工法の検討（H28/8/31）

応急復旧工事着手前（H28/8/31）

復旧作業（H28/9/1）

応急復旧完了（H28/9/3）

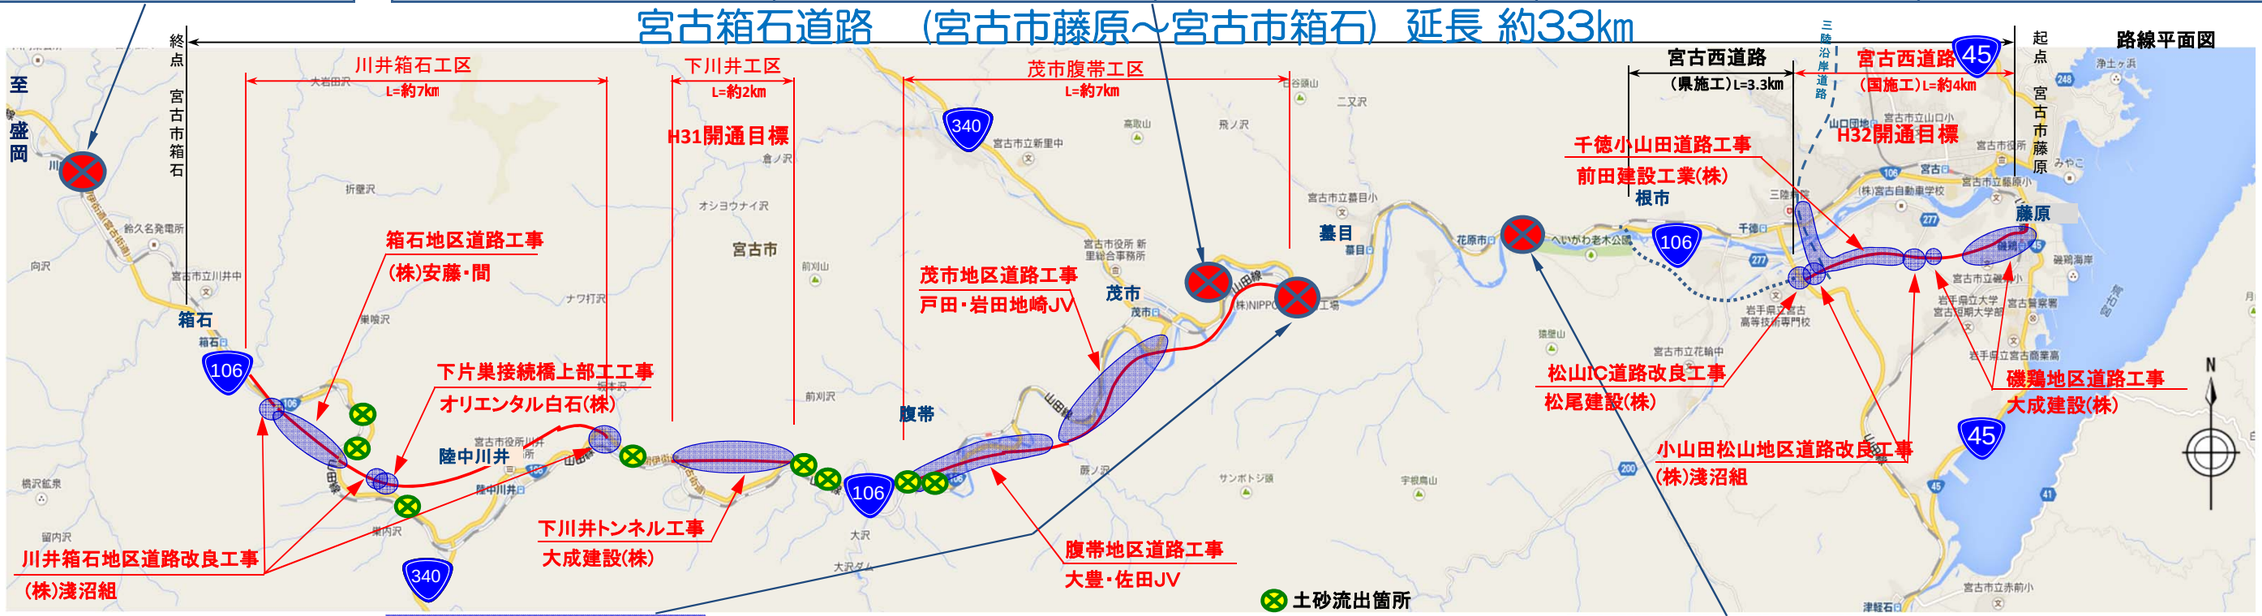
No.	被 災 場 所	被 災 内 容	規　模	備　　考
①	宮古市花原市	道路崩壊	L＝約　60m	平成28年9月2日19時応急復旧工事完了
②	宮古市蟇目	車道洗掘、流木	L＝約　50m	平成28年9月2日21時応急復旧工事完了{大平まで通行可（地元住民のみ）}
③	宮古市蟇目～茂市	道路崩壊、流木、土砂流入	L＝約260m	平成28年9月10日17時応急復旧工事完了
④	宮古市川内	夏屋1号橋背面流出	L＝約　15m	平成28年9月1日15時応急復旧工事完了

④宮古市川内

橋台背面流失

③宮古市蟇目～茂市

上流側車道崩壊

中央部車道崩壊

下流側車道崩壊

車道を塞ぐ流木、土砂

車道を塞ぐ流木

②宮古市蟇目

車道洗掘　盛岡方面

車道洗掘　宮古方面

①宮古市花原市
