平成２４年７月２０日
岩手河川国道事務所
胆沢ダム工事事務所
北上川ダム統合管理事務所

水辺の施設点検を実施しました
～　安全利用点検の結果　～

点検及び補修状況【河川・砂防】

点検及び補修状況【ダム】

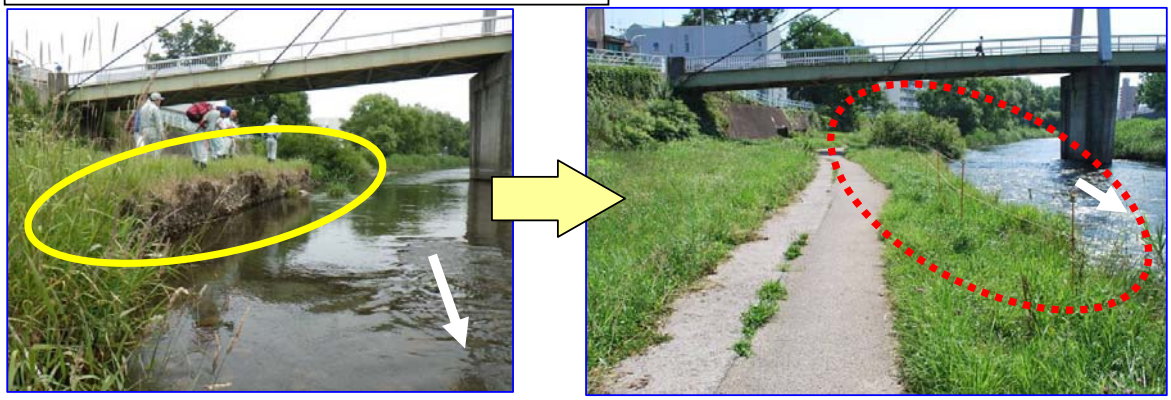
【中津川河川公園（中の橋下流）】
遊歩道脇の河岸に洗堀を確認
7/12応急措置済み（ロープにより立ち入りを規制）

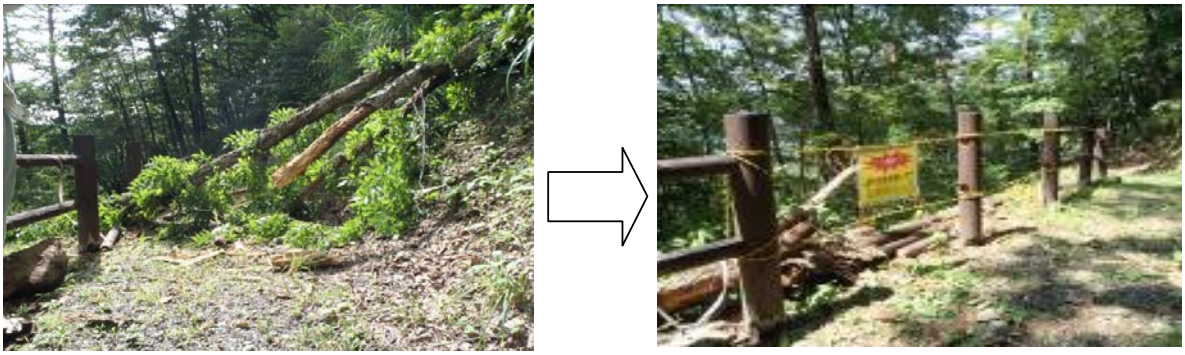
【田瀬ダム】

ダムサイト地区：展望広場遊歩道内の倒木の除去及びロープによる誘導、注意喚起看板の設置

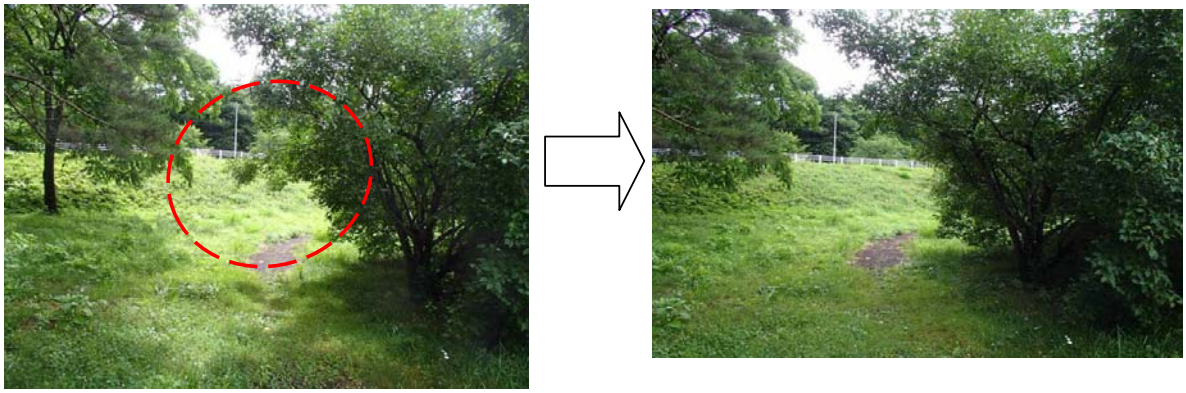
【四十四田ダム】

松園水辺公園：散策路の通行の妨げとなっている枝の伐採
