◎被災箇所内訳

◎平成１９年９月１７日～１９日　前線性豪雨による出水の状況

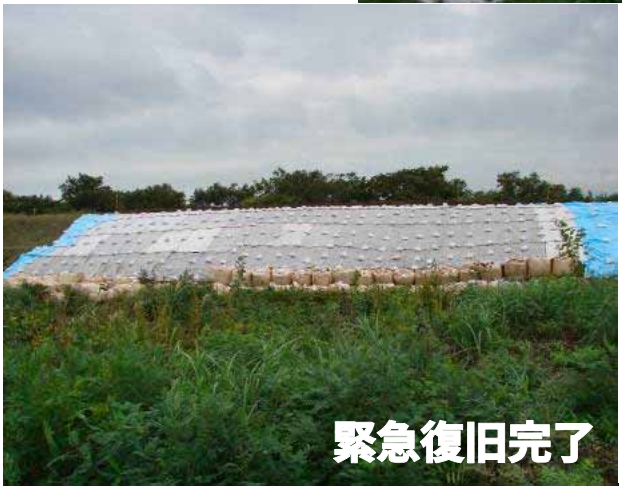
【能代市扇田地区：堤防法面崩落】

被災状況

緊急復旧状況

緊急復旧完了
